# Hellandsvegen 585

BRATTVÅG | HELLAND

Sjarmerende enebolig beliggende i landlige omgivelser | 2 soverom | Renoverert bad | Dobbel garasje

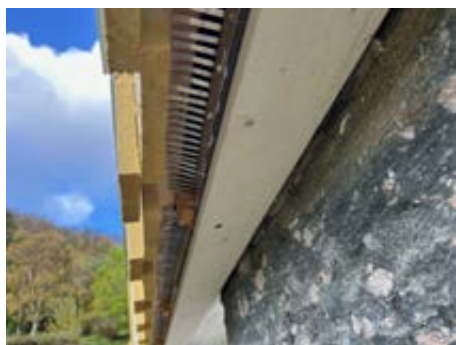
- Det er ingen eller liten lufting i nedre kant av kledning mot grunnmur.
- Det er påvist spredte råteskader i bordkledningen.

Registrert noe råteskade på ender av stående bordkledning sydvegg.

Bra lufting, og musesperre på nordvegg

- Det bør foretas tiltak for å bedre lufting av kledningen.
- Uten tilstrekkelig lufting bak bordkledningen kan fuktighet som trenger inn bak bordene eller gjennom veggene innenfra ikke tørke opp. Dette skaper ideelle forhold for råtesopp og muggvekst.
- Råteskadet trekledning må skiftes ut.

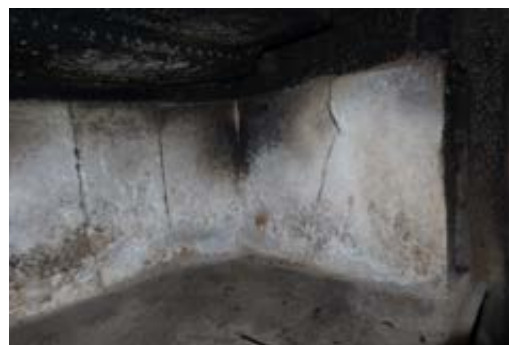
- Det er påvist sprekker i ildfast stein inne i ovnen.

Sprekk i ildfast stein på vedovn 1. etasje.

- Skadet stein i ovnen må skiftes ut for å lukke avviket.

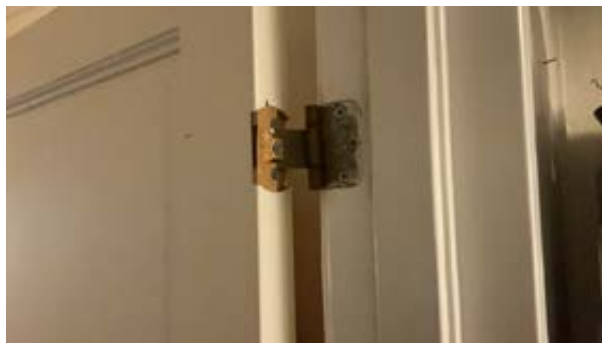
- Det er påvist avvik som tilsier at det bør foretas tiltak på enkelte dører.

Skade på dørhengsle til dør kjøkken.

- Det bør foretas tiltak på enkelte dører.

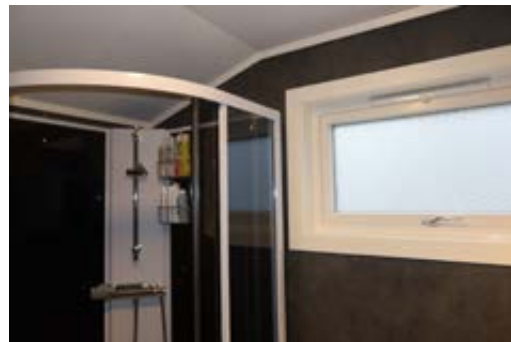
Vindu i våtsonen

- Det må gjøres tiltak for å lukke avviket.
- Uegnede materialer må fuktbeskyttes/utskiftes.

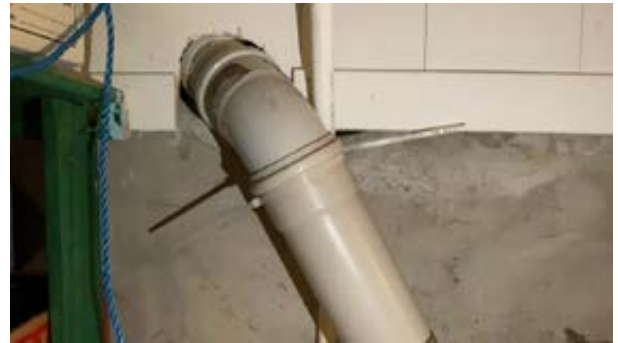
Plast avløpsrør.

- Det er ikke behov for utbedringstiltak siden anlegget fungerer i dag, men ut ifra alder kan skader plutselig oppstå på eldre anlegg.
- Tidspunkt for utskiftning av avløpsrør nærmer seg.

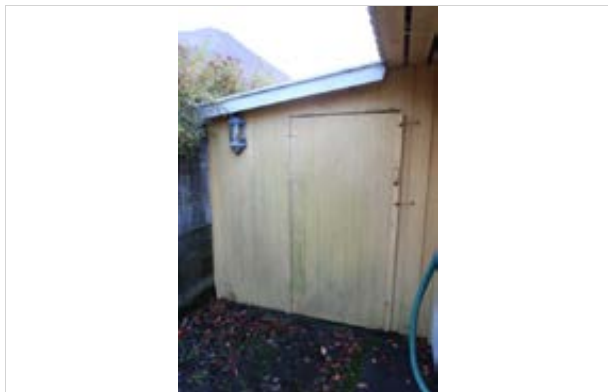
Utebod inntil garasjen oppført i enkel utførelse med støpt gulv på grunn. Papptekking yttertak. Lettklinkermur på bakvegg mot terreng og på del av vegg syd. 2 enkle tredører. Vedlikehold må forventes. Bl. annet råteskade på stående trekledning yttervegg.

*Slitt vegg med noe råteskade.*

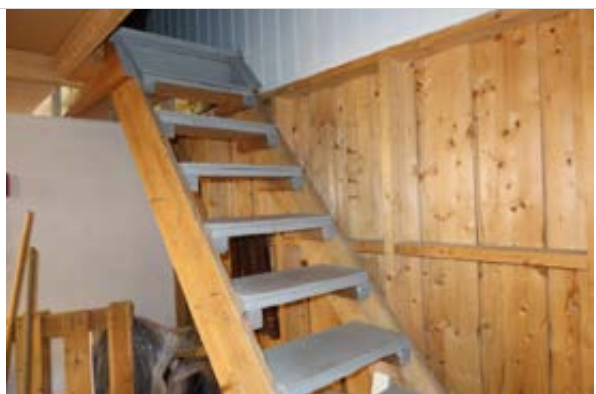
Trapp til loft må gjøres sikrere i bruk.
