Ottavegen 31

Befaringsdato: 29.05.2026

Rapportdato: 12.06.2026

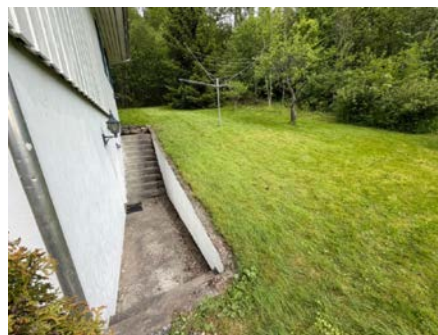
Avvik: • Terrengt faller inn mot bygningen og det er maksimale forhold for vann inn mot muren.

Det bør foretas terrengjusteringer for å lede vann bort fra bygget.
