# Store-Nørve 7B

ENEBOLIG · TILSTANDSRAPPORT MED VERDITAKST

6009 ÅLESUND

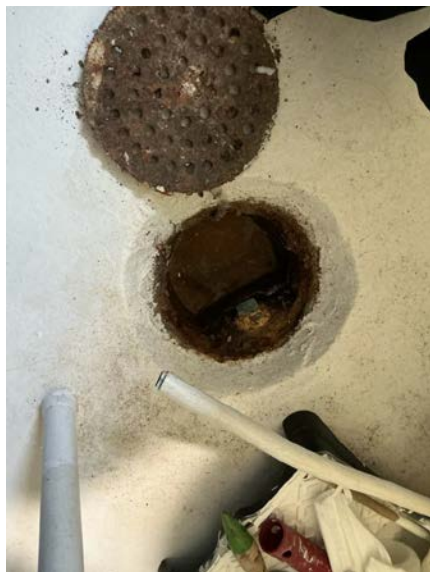
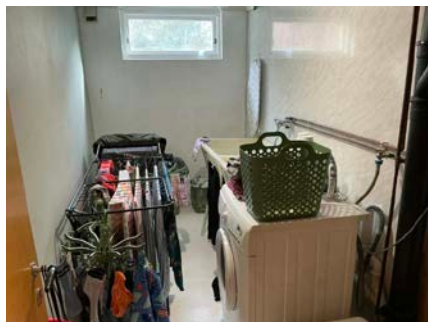
Vaskerom i kjeller.

### **TG3** A.2.1.3 - Vanntett sjikt og tett tilslutning til sluk og andre gjennomføringer i gulv og vegger

- Vanntett sjikt og sluk har overskredet erfaringsbasert funksjonstid.
- Det er ikke noe form for tettesjikt/maling e.l. i overgang gulv/vegg.
- Vaskerommet er av eldre utførelse, etablert før år 2000. Det er eldre støpejernssluk og det er ikke påvist tilfredsstillende vanntett sjikt eller tett oppkant i overgang mellom gulv og vegg. Rommets utførelse, alder og manglende dokumentasjon medfører at vannbelastede flater og slukløsning ikke kan forventes å ha tilfredsstillende sikkerhet mot fukttinntrenging videre.
- Det er ikke mulig å etablere en robust og dokumenterbar våtromsløsning uten omfattende ombygging. Vaskerommet er derfor gitt samlet TG 3. Dette er også begrunnet i forskriftens tydelighetskrav

- Ved fortsatt bruk uten oppgradering foreligger økt risiko for lekkasje og fuktskader i gulv, vegger og tilstøtende konstruksjoner. Skader kan utvikle seg skjult og medføre behov for mer omfattende utbedring.
- Det bør planlegges full rehabilitering av vaskerommet innen kort tid, herunder nytt gulv med fall, sluk, vanntett sjikt, oppkanter og løsninger ved gjennomføringer

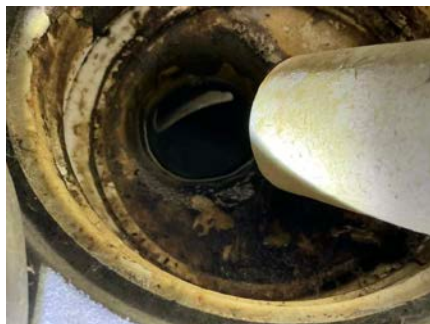
- Det mangler drenering fra innebygd sistene, og dette bør etableres for å synliggjøre eventuelle lekkasjer. Manglende lekkasjeindikasjon fra innebygd sistene kan medføre at en eventuell lekkasje blir oppdaget sent.

- Tettesjiktet er fra ca. 2005 og har usikker fremtidig funksjon; jevnlig observasjon og planlegging for fremtidig utskifting anbefales.

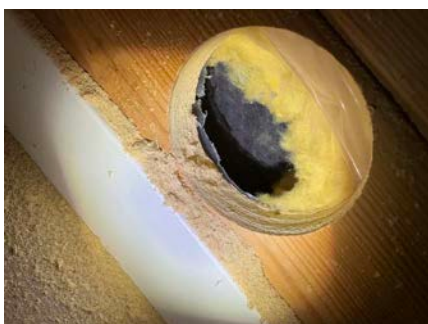
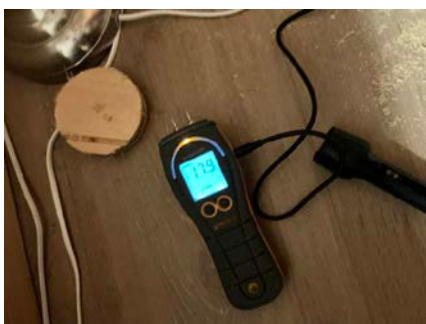
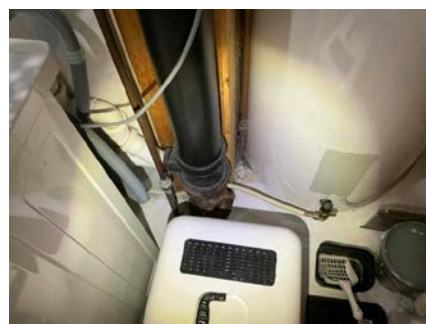
- Dersom forholdet ikke følges opp, er det risiko for skjult muggvekst, råteskader og materialnedbrytning i innforede trekonstruksjoner, samt redusert innemiljø og behov for mer omfattende utbedringer over tid.

- Dreneringstiltakene fra 2024 reduserer normalt risikoen for fortsatt fuktbelastning, men dokumenterer ikke alene at veggkonstruksjonene er tørre eller skadefrie..
