Myraveien 3

Tomannsbolig | BRA-i/BRA Total 124/138 kvm | 2 soverom

# Tilstandsrapport

## TOMANNSBOLIG

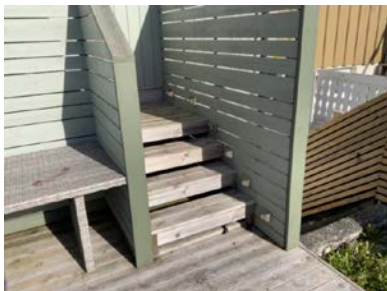
Trapp fra 1. Etasje ned på markterrasse.

- Manglende håndrekke i tretrapp, anbefaler montering av håndrekke.  
Frostskafer i inntrinn på betongtrapp, kan medføre videre frostspregning/skafer/is på trapp. anbefaler utbedring av overflater som er skadet.

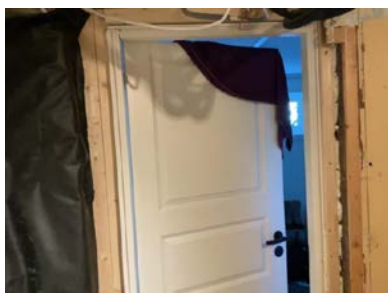
Manglende avslutning rundt innvendig sør i kjeller.

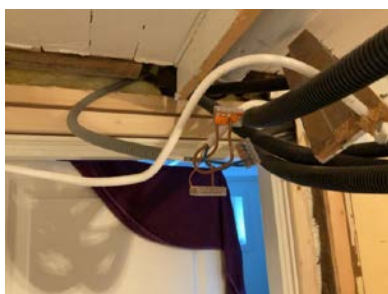
Manglende komplettering av kasse i tak (kjeller).

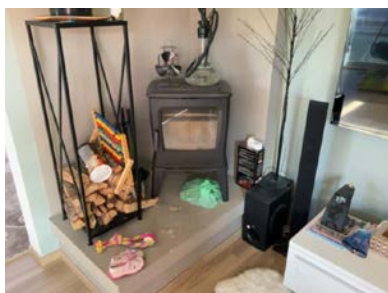
Dovre vedovn i stue/kjøkken 2. Etasje.

- Det anbefales å montere ildfast plate under luker på pipe.
- Det anbefales å montere ildfast plate under og foran ildstedet i henhold til gjeldende krav, for å sikre tilstrekkelig beskyttelse mot brann. gjeldende krav er 300 mm i front av ildsted, dette er ikke tilfredsstillende ved dagens løsning.
- Teglsteinspipe er 70 år (Normal levetid 50-66 år). og det må påregnes piperahabilitering innen kort tid. Dette er søknadspliktig mot Kristiansund kommune.

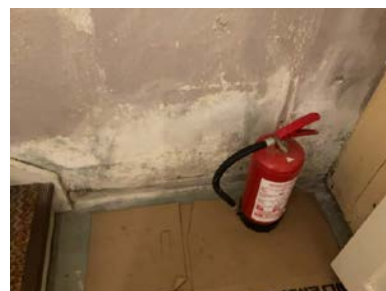
Visuelle tegn på fuktvandring gjennom yttervegg mot terreng ved salt/kalkutslag på innsiden av grunnmur.

- Høyt fuktnivå i trekonstruksjonen gir økt risiko for utvikling av fuktskader, mugg og råte over tid.
- Det anbefales å avdekke årsak til fukt og iverksette tiltak for å redusere fuktbelastningen, samt følge med på utviklingen.
- Det påviste fuktnivå gir grunn til å overvåke konstruksjonen jevnlig for å se utvikling over tid, og eventuelt foreta tiltak for å unngå fuktskader.
- Fuktskjolder og fuktskader kan indikere fuktinntrenging, med risiko for videre skadeutvikling og dårlig innneklima.
- Det må foretas ytterligere undersøkelser for å fastslå omfang/årsak.

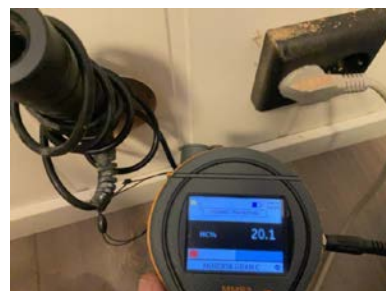
Kontrollmåling på soverom i kjeller viste 20,1 vekt% fukt, som er noe over anbefalte verdier hvor det anbefales under 17 vekt%.

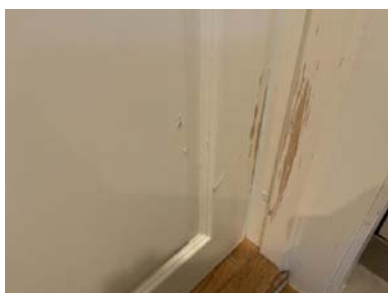
Skade/slitasje etter kjøledyr (hund).

- Lokal utbedring må påregnes etter skader fra kjøledyr (hund).

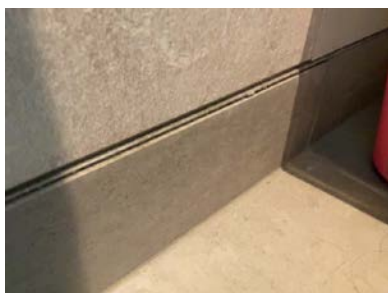
Mangelende fuging ved fotlist av aluminium bak innredning (våtsone).

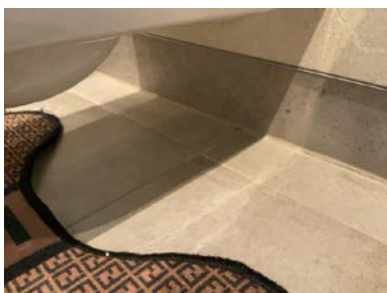
Ingen synlig drensåpning ved innebygd sistene for toalett, eller annen opplysning om utførelse/type.

- Uten tilfredsstillende dreneringsløsning/lekkasjesikring kan lekkasjer pågå over lang tid uten å bli oppdaget. Dette kan føre til omfattende fuktskader i omkringliggende byggematerialer.
- Det anbefales å etablere en løsning som gjør eventuelle lekkasjer synlige, for eksempel via lekkasjevarsling eller åpning/drenering til synlig område. Utførelsen bør være i tråd med gjeldende anbefalinger for innebygde sisterner.
- Dette bør utbedres med tanke på skadebegrensning ved en lekkasje el..

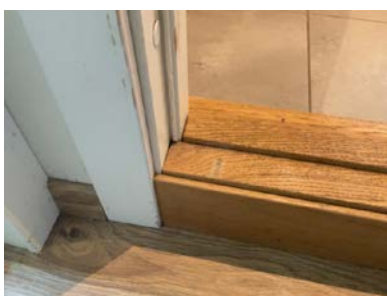
Dørterskel uten mulighet for tilluft.

- Manglende tilluftsventilering i våtrommet kan føre til dårlig luftsirkulasjon og høy luftfuktighet. Dette øker risikoen for kondens, muggvekst og fuktskader over tid.
- Det anbefales å etablere tilfredsstillende tilluft, for eksempel ved spalte under dør eller ventil i dør/vegg. Dette vil bidra til bedre ventilasjon og redusere fuktbelastningen i rommet.

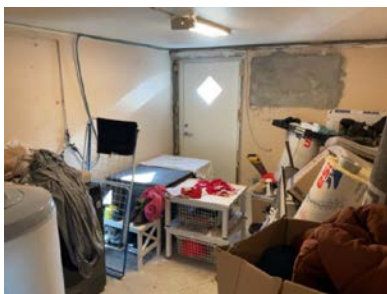
TG3 settes på vaskerom som er fra byggedato og har ingen tettesjikt i våtsone, og må derfor påregnes oppdatering til dagens krav innen kort tid.

Vaskerom i kjeller.

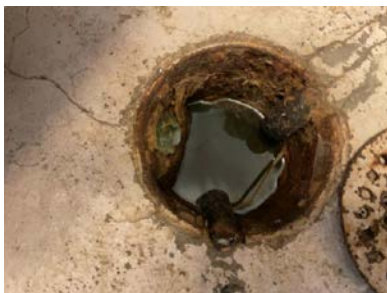
Støpejernssluk.

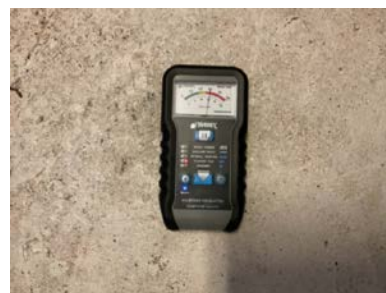
- Konsekvensen er at tilstanden i tilliggende konstruksjoner er usikker, og det kan finnes skjulte feil (f.eks. fukt eller skade).

Bruk av fuktindikator på gulv viste forhøyede verdier.

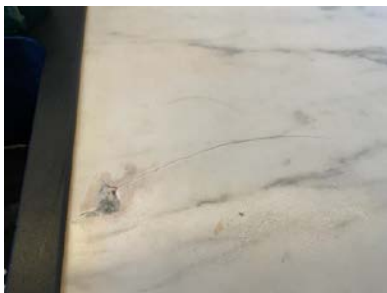
Skader på benkeplate.

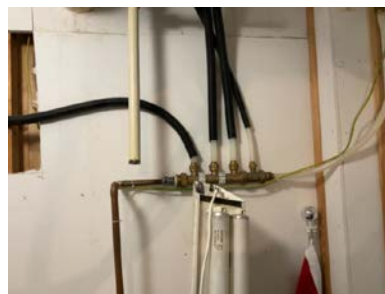
Rør i rør stamme skal være i lukket skap med drenering til rom med sluk. Mangler også endeavslutninger på trekkerør.

- Ufagmessig utførelse kan føre til økt risiko for lekkasjer, vannskader og redusert levetid på installasjonen.
- Det anbefales å få utført kontroll av fagkyndig og utbedre anlegget i henhold til gjeldende krav.
- Eldre glødde kobberør har økt risiko for slitasje og lekkasjer, med fare for vannskader.
- Det anbefales å følge med på tilstanden. Det kan bli behov for utskifting av rørsystemet for å sikre videre funksjon og redusere risiko for skader.

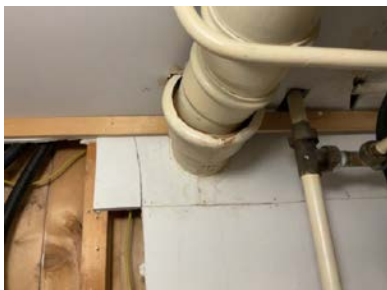
Tegn på mindre lekkasjer ved overgangen fra plastrør inn i duktilt støpejernsrør i kjeller.

- Manglende stakemulighet kan gjøre det vanskelig å rense og vedlikeholde avløpsanlegget, med økt risiko for tilstopping og driftsproblemer.
- Det anbefales å etablere tilfredsstillende stakemuligheter for å sikre enkel tilgang for rensing og vedlikehold.
- Det er opplyst av eier om at det ikke er stakeluke på avløpsanlegget. Dette bør etableres.
- Eldre avløpsrør har blant annet større sannsynlighet for lekkasjer, noe som kan føre til omfattende og kostbare vannskader i boliger.
- Det er ikke behov for utbedringstiltak siden anlegget fungerer i dag, men ut ifra alder kan skader plutselig oppstå på eldre anlegg.
- Det anbefales å planlegge utskifting eller oppgradering av rørsystemet for å sikre videre driftssikkerhet.

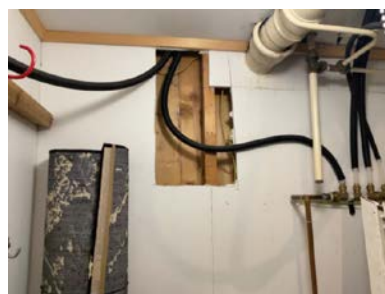
Det er skader/mangler i brannvegg, samt manglende brannvegg/skille på kaldloft, dette kan medføre pålegg ved et eventuelt branntilsyn.

Ikke tilfredsstillende brannvegg mot nabo, åpent bindingsverk uten gipsplater.

- Etablering av større vinduer må påregnes, samt søknad om bruksendring mm.
- Mangler ved boligens brannvarslingsanlegg kan føre til at brann ikke oppdages i tide. Dette øker risikoen for alvorlige personskader, tap av liv og omfattende materielle skader. Gjelder røykdetektorer, skal være en i hver etasje.

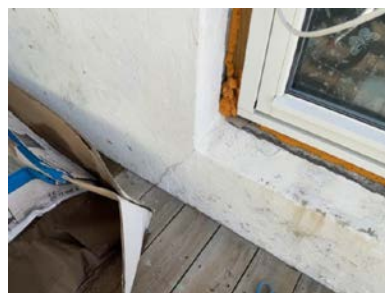
Mindre riss/sprekker i grunnmr.

- Lokal utbedring må utføres.

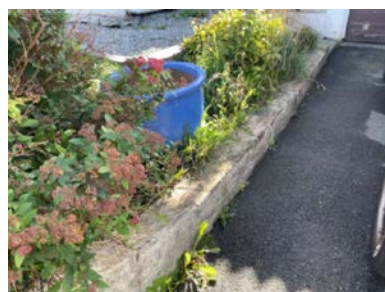
Mindre sprekker i mur.

- Mindre sprekker og skjevheter kan skyldes normale bevegelser eller setninger, men kan utvikle seg over tid.
- Det anbefales å følge med på utviklingen og vurdere nærmere undersøkelser dersom forholdene endrer seg.

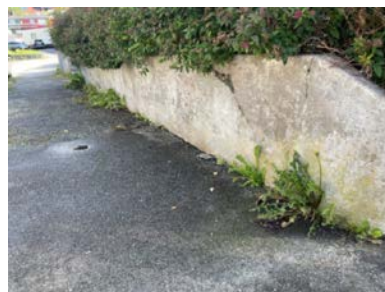
Sprekker i mur mot kommunal vei.
