Moltuvegen 397

Fin enebolig med garasje | Pen utsikt | 3 sov | Peis

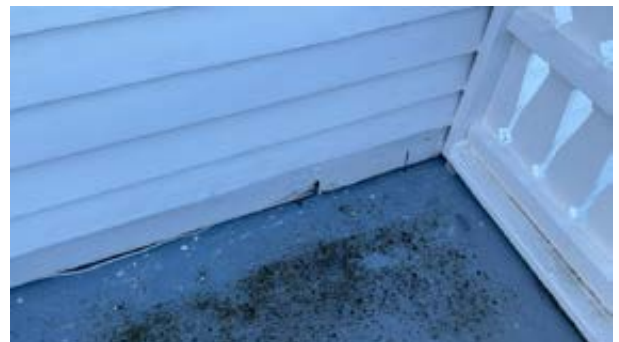
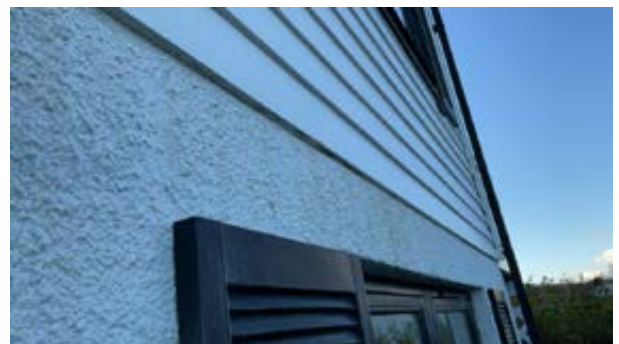
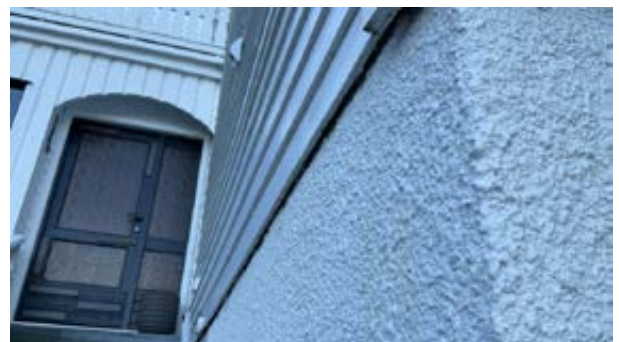
Manglende musesperre på tilbygget kan medføre at skadedyr kan komme inn i bygningen bak bordkledningen. Med påfølgende risiko for bygningskader.

Råteskadet bordkledning må skiftes ut for å unngå videre råteskader. Manglende tiltak vil medføre utvikling av råteskader og økt risiko for fuktskader i yttervegger.

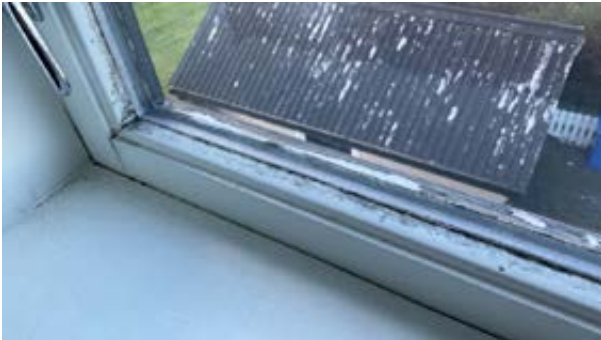
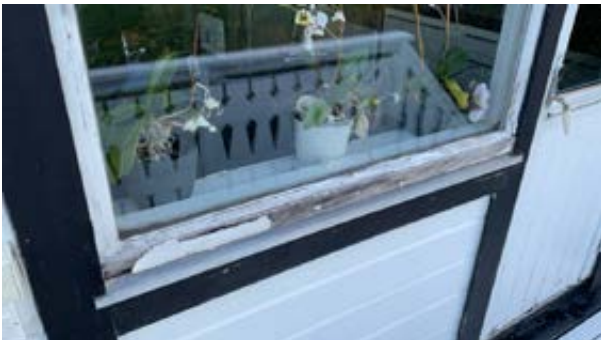
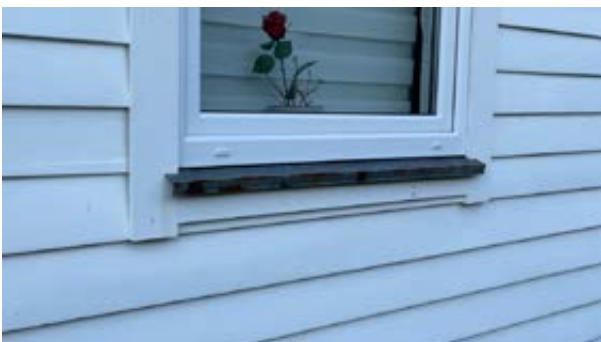
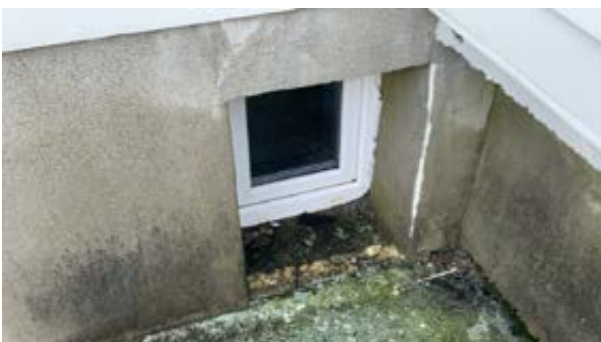
TG 3 Vinduer

- Det er påvist noen glassruter som er punktert eller sprukne.
 - Det er påvist vinduer med fukt/råteskader.
 - Karmene i vinduer er slitte og det er sprekker i trevirket.
- Enkelt vinduer har fukt og råteskader. Utvendig listverk er stedvis slitt og mangelfull utført. Enkelt beslag har rustskader. Kjellervindu i tilknytting til platt har ikke terskel til platt eller beslag montert. Løsningen vil være utsatt for fuktinntrekk inn ved vindu.

Utvendig belisting, beslag og tettinger rundt enkelt vinduer må kontrolleres og utbedres. Utskifting av vinduer og belisting med slitasje og fukt og råteskader må påregnes. Uten tiltak øker faren for fuktinntrekk ved vinduer og fuktskader i yttervegger.

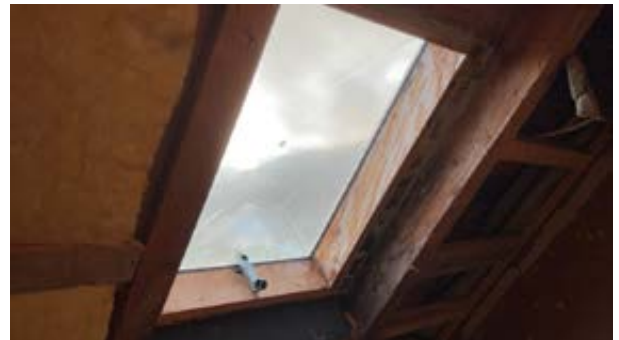
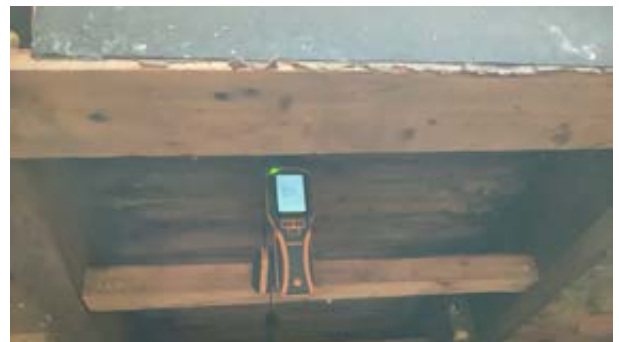
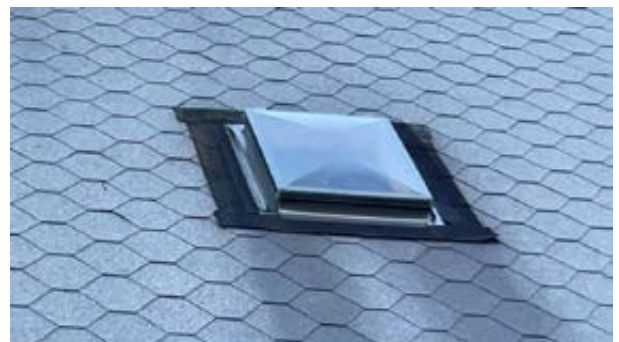
TG 2 Takvindu

Avvik: · Utvendig listing av vinduer er ikke fagmessig utført. Tetting rundt lyskuppel ligger utenpå taktekkningen og ikke inn under pappshingel, ikke fagmessig utførelse og løsningen vil være utsatt for lekkasjer. Lyskuppel av denne type vil være utsatt for kondensering vinterstid.

- Beslag må skiftes ut.

Tetting rundt vinduet bør utbedres slik at den ligger korrekt i forhold til taktekingen, for å redusere risiko for fuktinntrekk ved lyskuppel. Det bør vurderes å bytte ut takvinduet med et vindu med isolerglass for å redusere risiko for kondens og påfølgende fuktskader.

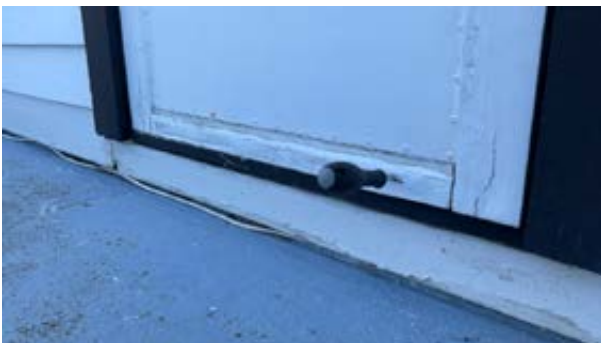
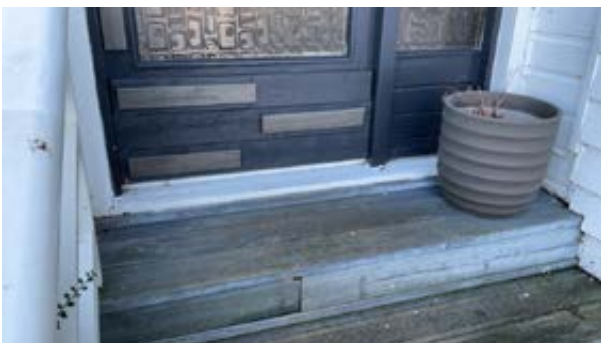
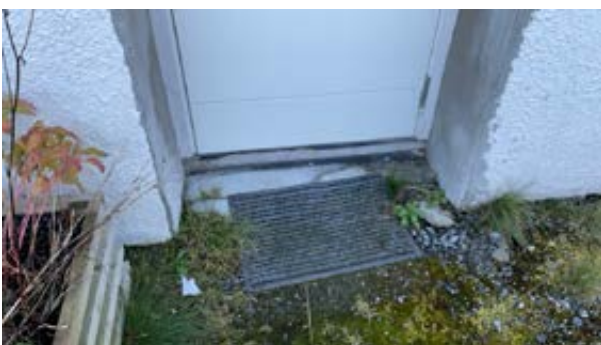
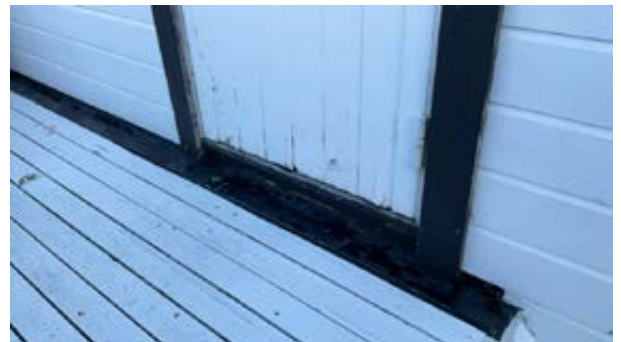
TG 3 Dører

- Det er påvist dør(er) med fukt/råteskader.
- Det er påvist dører som er vanskelig å åpne eller lukke.
- Karmene i dører er værslitte utvendig og det er sprekker i trevirket.

Enkelt dører har fukt og råteskader og henger ved åpning og lukking. Låsesystem på verandadører fungerer ikke optimalt, og det er utett under dørtersklene da beslag ikke er montert.

Det bør monteres beslag og sikres tilstrekkelig tetting under dørtersklene for å unngå fuktinntrekk og skader på omkringliggende konstruksjoner. Uten tiltak så vil fuktskader oppstå.

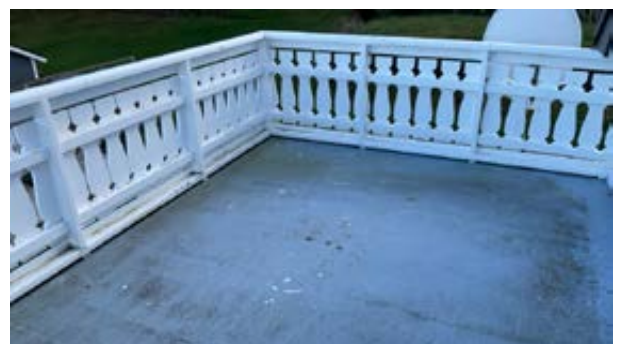
TG 2 Balkonger, terrasser og rom under balkonger

- Rekkverket er for lavt i forhold til dagens krav til rekkverkshøyder.
- Balkong/terrasse ligger over innredede boligrom, usikker konstruksjon. Konstruksjonsutførelse gir økt fare for skader.
- Glassfibertekking er sårbar for bevegelser i konstruksjonene, som resulterer i rissdannelser og utettheter.

Det bør gjennomføres jevnlig tilsyn og vedlikehold av glassfibertekking for å avdekke og utbedre eventuelle riss, utettheter eller skader så snart de oppstår.

Det anbefales å vurdere oppgradering av rekkverk for å tilfredsstille dagens forskriftskrav, samt å planlegge vedlikehold/utskifting av tettesjikt/membran, da mer enn halvparten av forventet brukstid er passert. Manglende tiltak kan medføre økt risiko for vanninntrenging og fuktskader.

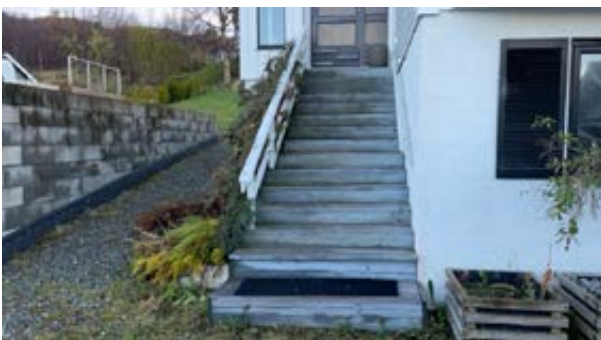
- Det er påvist fukt-/råteskader i konstruksjonen.
- Håndlist på vegg til hovedinngang har fukt og råteskader.

Håndlist med fukt- og råteskader bør utskiftes ut for å sikre tilstrekkelig styrke og stabilitet. Rekkverker høydene bør økes for å bedre ivareta fall sikkerheten.

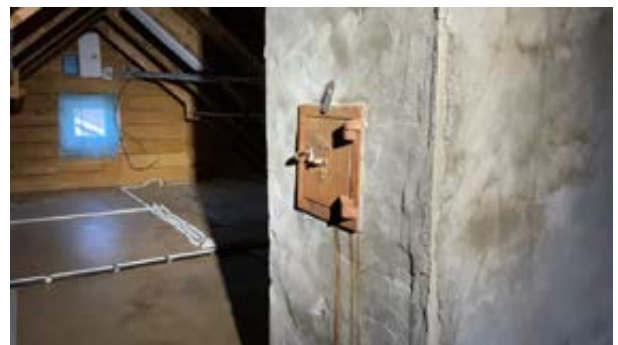
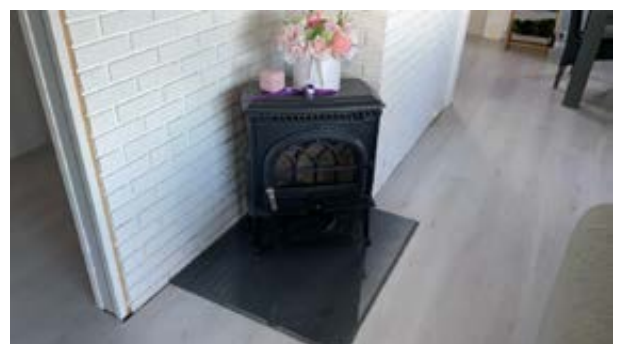
Feielukene har rustskader og det er brennbart material på gulvene under feielukene. Pipeløpet har en del sot avleiringer, og bør feies for å forebygge pipebrann i å oppstå.

Konsekvensen av manglende tiltak er økt risiko for brann og at eventuelle skader på pipen ikke oppdages i tide.

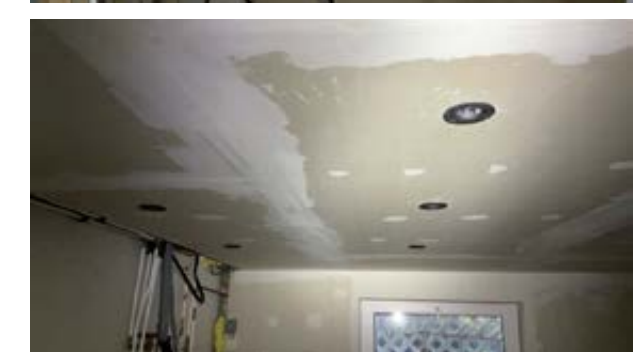
Våtrom under bygging tatt i bruk uten ferdigstilling. Vegger og gulv har ikke vanntett utførelse, og våtrommet har ikke sluk. Ved en vannlekkasje så vil vannskade oppstå. Våtrommet må ferdigstilles.

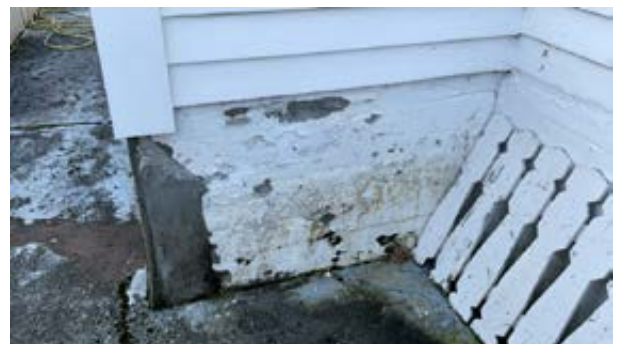
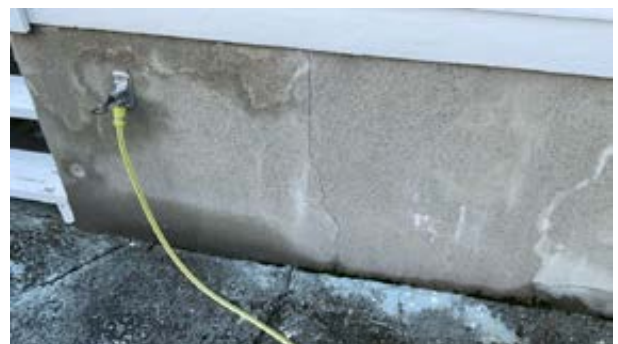
Grunnmuren har enkelte sprekker og avskalling av murpuss og maling.

Sprekker og avskalling av murpuss og maling bør utbedres for å hindre videre forringelse av grunnmuren og redusere risikoen for fuktinntrengning i sprekker i grunnmuren.

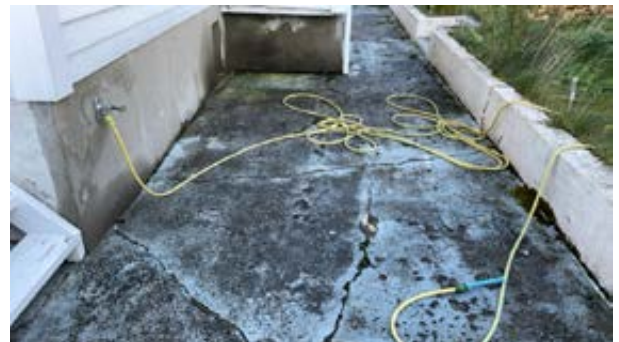
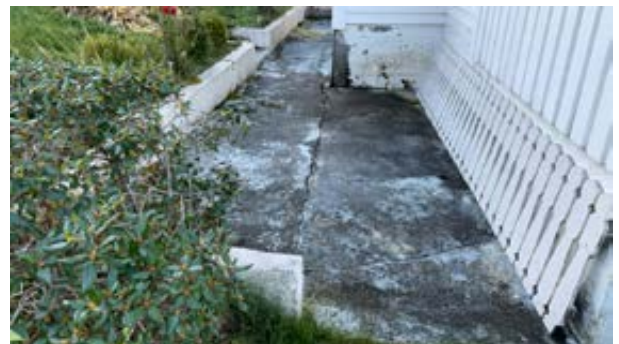
Betongplatter har sprekker og har ikke fall bort fra grunnmuren, dette øker risikoen for vannansamling ved grunnmuren.

Det bør etableres tilstrekkelig fall på betongplatene bort fra grunnmuren, og utbedring av sprekker i betongplatter, dette for å hindre vannansamling ved grunnmuren.
