# Bygdevegen 410

ØRSKOG

**Vaksvika - Kurs- og leirsted med bla. 20 rom og 2 boligheter. Eiendommen har stor tomt og idyllisk beliggenhet.**

# Vedlegg

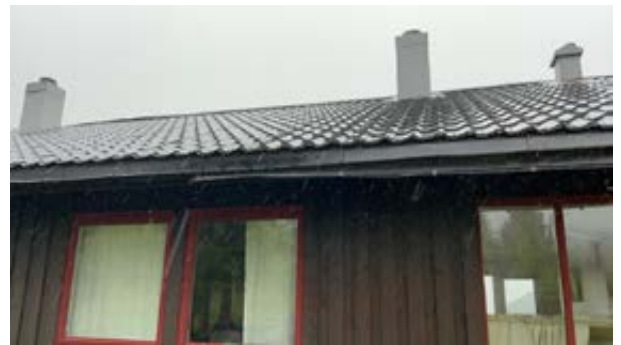
- Det er påvist avvik i beslagløsninger.
- Det mangler snøfangere på hele eller deler av taket, men det var ikke krav om dette på byggemeldingstidspunktet.
- Det mangler tilfredsstillende adkomst til pipe for feier.
- Mer enn halvparten av forventet brukstid er passert på renner/nedløp/beslag.
- Takrenner/nedløp har store lekkasjer.

Det er påvist store nedbøyninger i renner mot nord og skader ellers på nedløp.

Skadede renner etc må utbedres.

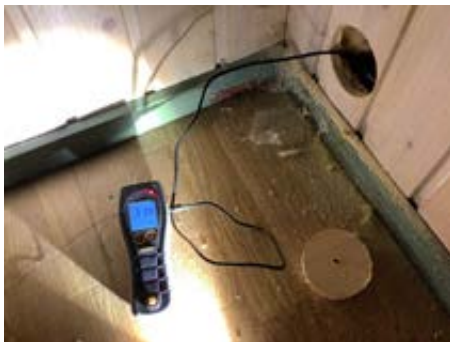
- Det er i hulltaking påvist fukt-/råteskader.
- Det er påvist indikasjoner på noe fuktgjennomtrenging inn i kjellermur.

Det er i hulltakingen påvist høyt fuktnivå, ca 29 % fuktighet, mot 32% i 2024- vått treverk - videre påvist tegn på fukt-/råteskader i treverket, hulltakingen er ikke tatt i det mest utsatte områdene (hjørner) - påregnelig derfor med skader her og.

Videre er det påvist saltutslag på synlige murvegger i bodene som følge av fuktgjennomtrengning.

Hulltaking under hall.

- Ytterligere undersøkelser må foretas for å få kartlagt årsak og omfanget på eventuelle skader.

Jfr drenering/tettesjikt og våtrom. Omfang og nødvendige tiltak vil først bli avdekket når konstruksjonene åpnes opp. Det målte fuktnivået og påviste råteskader i underetasjen er alvorlig og må følges opp umiddelbart. Dette kan gi svekket konstruksjon og dårlig inneklima. Nærmere undersøkelse og tiltak må iverksettes, omfang og kostnadsestimat er usikkert.

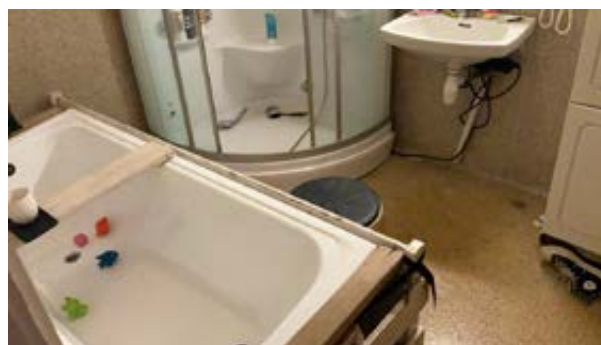
Oversikt bad i underetg øst

- Våtrommet må totalrenoveres. Alle forhold med tettesjikt, våtsone, sluk m.m. må dokumenteres.
- Manglende oppgradering av våtrommet medfører høy risiko for at konstruksjonene ikke vil tåle vanlig bruk av vann eller lekkasjer. Dette kan føre til fuktskader på tilstøtende konstruksjoner.

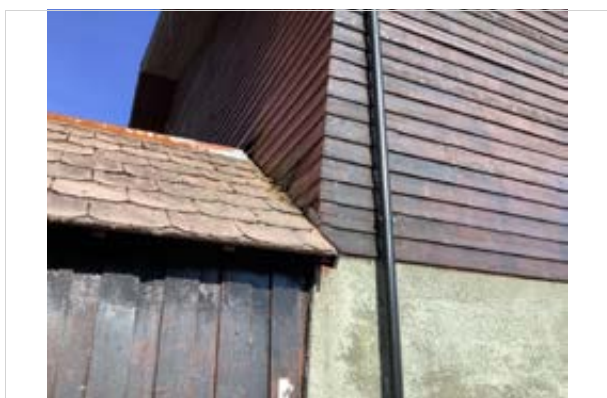
- Det er stedvis påvist noe råteskader i bordkledning på den eldste delen, særlig i hjørne mot sydvest. Påregnelig med stedvis utskiftning og vedlikehold av bordkledningen på den eldste delen.

*Råteskader i bordkledning*

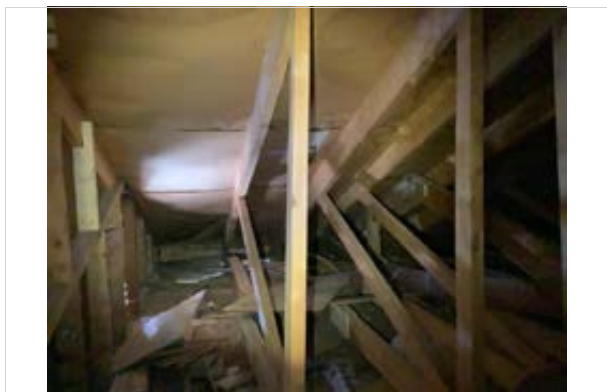
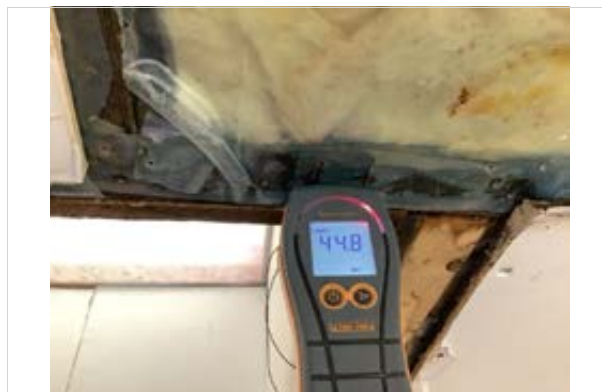
- Det er påvist noen hull i takteking både i metallplater og i pvc duk, som har medført til lekkasjer
- Endel rustskader på metallplatene
- Noe synlig isopor på kaldtloft mot øst.
- Taktekingene er i stor grad over 45 år og står derfor foran snarlig utskiftning.
- Det er påvist lekkasjer i og rundt flere av lyskuplene.
- Det er påregnelig med utbedring/utskiftning av takteking/lyskupler iløpet av relativt kort tid

Lekkasje i toalettrom etter lekkasje fra kuppel

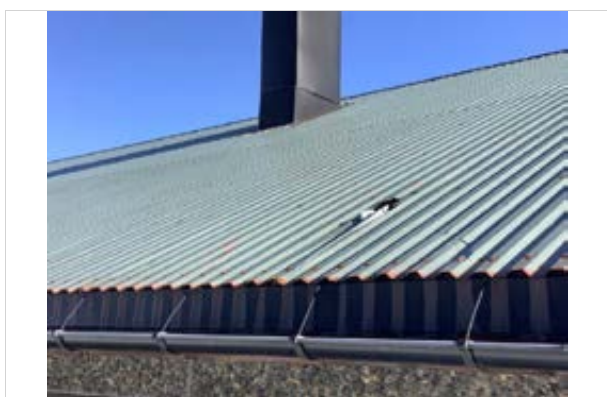
Skader i metallplater på tak

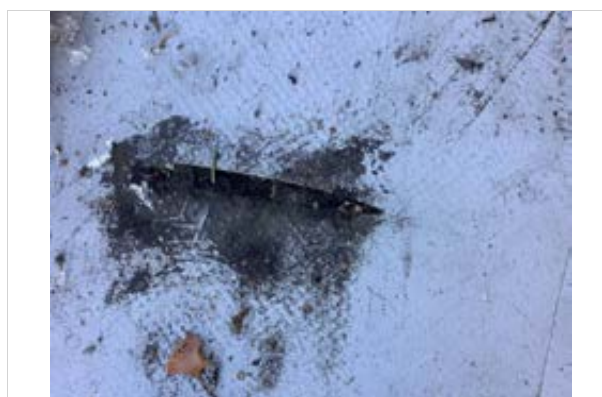
Skade i pvc duk

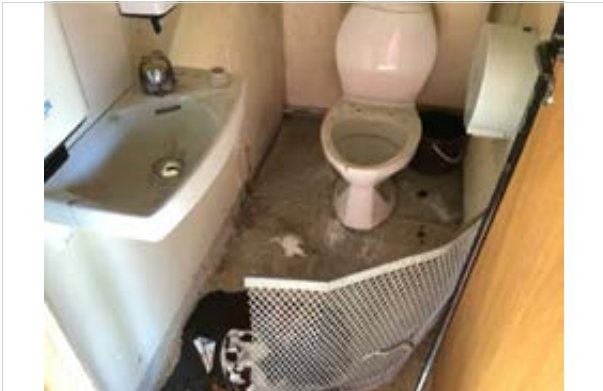
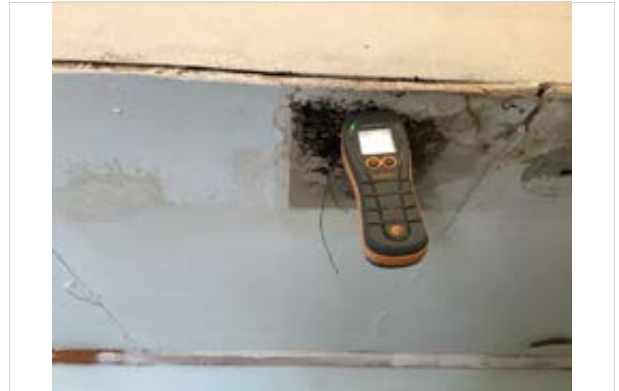
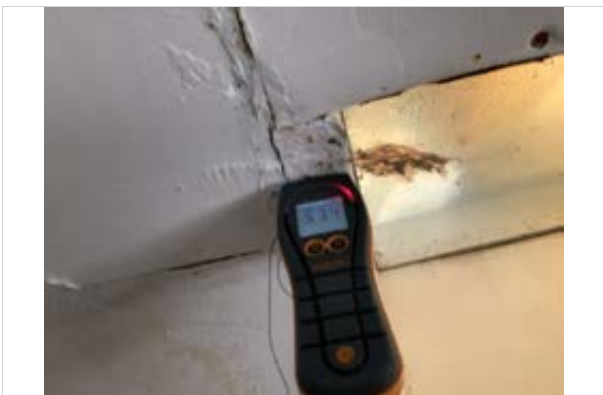
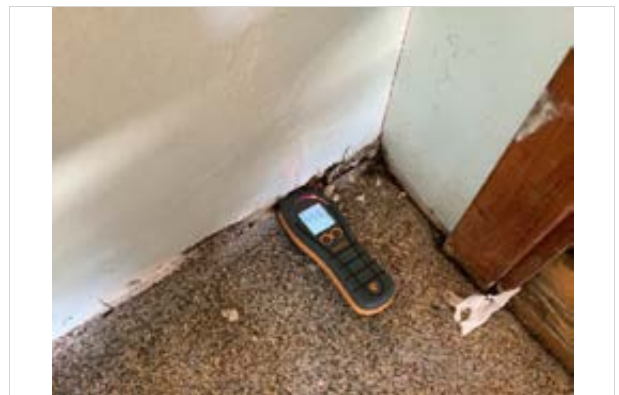
- Betydelig fuktighet i vegg/tak i toalett-kjerne i midtbygg.
- Alle våtrommene er av eldre dato - over 45 år og eldre
- Ingen av våtrommene har tilfredsstillende tettesjikt
- Alle våtrom/toalettrom står foran oppgradering, men endel av rommene er og av en slik tilstand og plassering i bygget at annen bruk kan være like egnet

*Fuktskader i tak i toalettrom*
