# Olavetuftvegen 3

ØRSKOG

# Tilstandsrapport

## VERTIKALDELT TOMANNSBOLIG

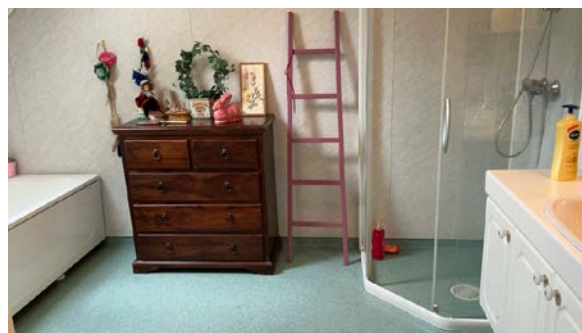
Oversikt bad på loft

- Det er vindu/dør med ikke fuktbestandige materialer i våtsonen (ved vask, dusj, badekar, osv.), løsningen eller byggematerialet er uegnet.
- Våtromsplater er ikke montert fagmessig.

- Dersom våtromsplatene ikke er montert fagmessig, kan dette medføre utettheter som øker risikoen for fukttinntrengning bak platene. Over tid kan dette føre til oppfukning av tilstøtende konstruksjoner, noe som kan resultere i råteskader, muggvekst og eventuelle lekkasjer.

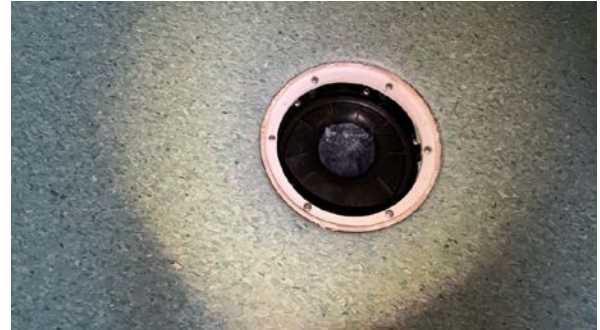
- Det er påvist mangelfull/feil utførelse rundt rørgjennomføringer e.l. som gir fare for fukt i konstruksjonen i våtsone.
- Mer enn halvparten av forventet brukstid er passert på membranløsningen.

- Løsningen/utførelsen rundt rørgjennomføringer gir fare for fukt inn i konstruksjoner.
- Overvåk tilstanden jevnlig. For å få tilstandsgrad 0 eller 1 må tettesjiktet skiftes ut, men tidspunktet for når dette er nødvendig er vanskelig å si noe om.

Sluk i dusjsone

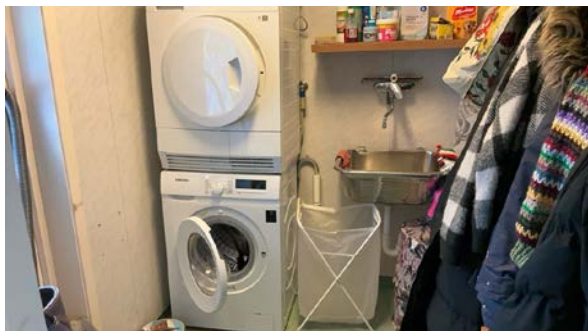
Oversikt vaskerom

- Det er påvist avvik i fallforhold til sluk i forhold til krav i forskrift på byggetidspunktet.

Dette er et vaskerom hvor håndtering av eventuelt lekkasjevann er viktigst. Dette forholdet er ivaretatt i høydeforskjell.

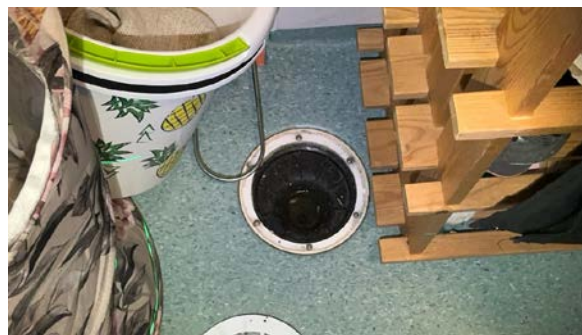
- Det er påvist mangelfull/feil utførelse rundt rørgjennomføringer e.l. som gir fare for fukt i konstruksjonen i våtsone.
- Mer enn halvparten av forventet brukstid er passert på membranløsningen.

- Løsningen/utførelsen rundt rørgjennomføringer gir fare for fukt inn i konstruksjoner.

Sluk vaskerom

- Overvåk tilstanden jevnlig. For å få tilstandsgrad 0 eller 1 må tettesjiktet skiftes ut, men tidspunktet for når dette er nødvendig er vanskelig å si noe om.

Det bør tettes bedre med dekelet rundt rørgjennomføringen under skyllekar.

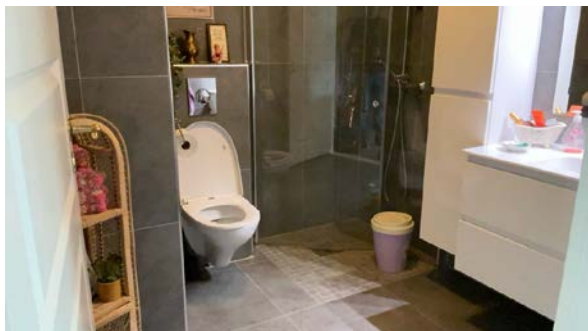
Oversikt bad 1. etasje

- Det er påvist avvik i fallforhold til sluk i forhold til krav i forskrift på byggetidspunktet.

- Til tross for avviket i fall/høydeforskjell til sluk, vil gulvet fortsatt kunne lede vann mot sluket, men med redusert effektivitet. Dette kan potensielt øke risikoen for vannansamling i enkelte områder av badet.

Vær imidlertid oppmerksom ved bruk, kan medføre vann ut på gulvet, for å lukke avviket må det foretas tiltak.

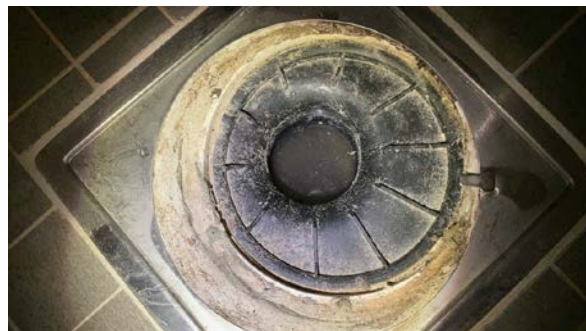
- Usikker løsning rundt klemring gir økt risiko for at vann kan trenge ned mellom membranen og sluket. Dette kan føre til lekkasje og fuktskader i underliggende konstruksjoner over tid.

Plastsluk bad i 1. etasje

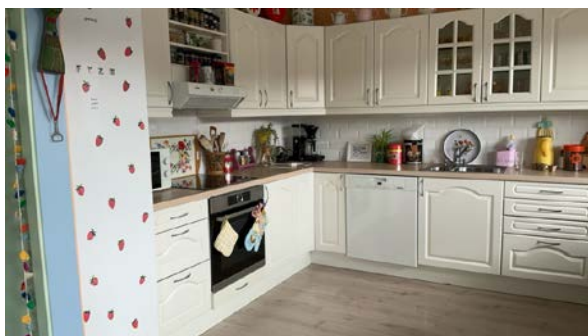
Oversikt kjøkken

Lokal utbedring av gulvet bør utføres for å unngå at vann ved rengjøring e.l. trenger inn under sokkel.
