Skaravegen 8

Befaringsdato: 23.03.2026

Rapportdato: 25.03.2026

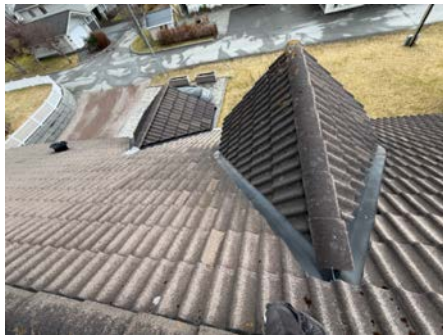
Avvik: Mer enn halvparten av forventet brukstid er passert på taktekingen.

Oversiktsbilde av takteking.

- Overvåk tilstanden jevnlig. For å få tilstandsgrad 0 eller 1 må tekkingen skiftes ut, men tidspunktet for når dette er nødvendig er vanskelig å si noe om.
- Når takteking og undertak begynner å bli gamle, øker risikoen for lekkasjer, noe som kan føre til omfattende og kostbare reparasjoner av underliggende konstruksjoner dersom en ikke foretar tiltak på konstruksjonene før dette oppstår.

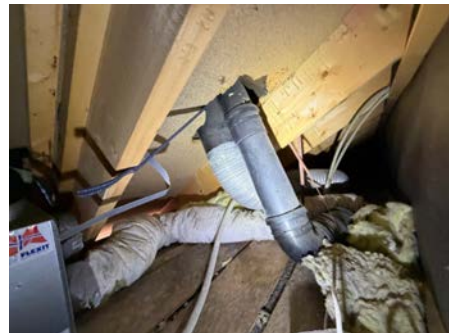
Det anbefales å isolere avtrekkskanel for å unngå kondens. Ingen tegn til kondens problematikk på befaringen.

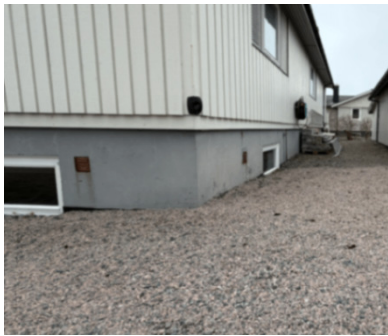
Avvik: Spesielt kjellervinduer fremstår som værslitte, med tegn til fukt og aldersslitasje. Terrenget heller mot grunnmur og vinduer, og vinduene ligger tilnærmet i nivå med omkringliggende terreng. Dette medfører økt fuktbelastning og risiko for at overflatevann ledes direkte mot vinduene. Det opplyses også at kjelleren har vært utsatt for vanninntrengning ved forrige eier.

Forholdet gir økt risiko for vanninntrengning i kjeller og fuktskader i vinduer og tilstøtende konstruksjoner, herunder råte og redusert levetid. Det anbefales å etablere fall fra bygningen ved terrengjustering, samt vurdere etablering av drenerende tiltak som lysgraver eller avskjerming rundt vinduene. Videre bør vinduene vurderes for utskifting.

Kjellervinduer mot nord og øst ligger omtrent plant med terrenget. Terrenget heller også rett ned mot vinduene.

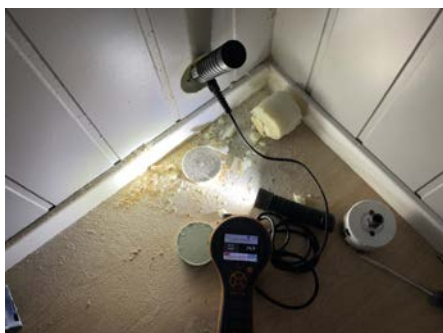
Avvik: Det er gjennom hulltaking påvist høyt fuktnivå inne i trekonstruksjonen i hulltakingen, men ikke påvist fuktskader i dette området. Høy luftfuktighet kan over tid føre til muggvekst eller sverting av materialer. Samtidig kan materialer og konstruksjoner bli ødelagt.

Multimur er en konstruksjonstype som erfaringsmessig er særlig utsatt for fuktpåvirkning og har økt risiko for skader. Ved hulltaking er det påvist høyt fuktnivå i bunnsvillen, men det er ikke registrert synlige fuktskader i det

undersøkte området, heller ikke synlig svartesopp i gipsplaten som ligger mot grunnmur. Fukttilførsel kan skje både utenfra via grunn og støpeskjøter, samt innenfra som følge av kondens. Slike forhold medfører risiko for at særlig bunnsvill kan bli utsatt for skade over tid.

Hulltaking og fuktøk i bunnsvillen. 24,9 vektprosent. Fuktmålinger under 17 % er tørt/normale forhold, over 17 % er det økt risiko, over 20% er det fare for mugg og sopp dannelser.

Forhøyet fuktnivå gir økt risiko for utvikling av mugg, sopp og nedbrytning av materialer. Det anbefales ytterligere undersøkelser. Det må vurderes tiltak som forbedret drenering, utvendig fuktisikring, terrengtilpasning og/eller ombygging av konstruksjonen.

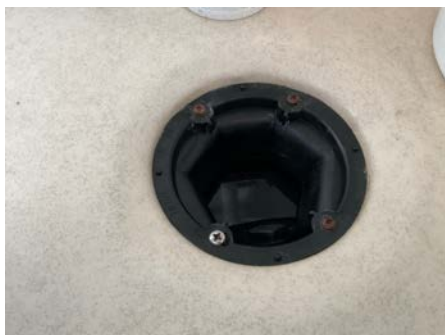
Sluk, vinylbelegg er korrekt klemt under klemring.

- Overvåk tilstanden jevnlig. For å få tilstandsgrad 0 eller 1 må tettesjiktet skiftes ut, men tidspunktet for når dette er nødvendig er vanskelig å si noe om.
- Det er viktig å merke seg at levetiden til en membran varierer basert på kvalitet, installasjon og bruk. Eldre membraner kan bli sprø og sprekke opp, noe som fører til at de mister sin vanntettende funksjon. Dette kan resultere i vannlekkasjer gjennom vegger og gulv og fuktskader.

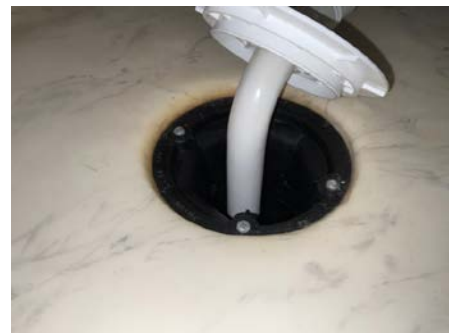
Sluk, vinylbelegg er korrekt klemt under klemring.

- Overvåk tilstanden jevnlig. For å få tilstandsgrad 0 eller 1 må tettesjiktet skiftes ut, men tidspunktet for når dette er nødvendig er vanskelig å si noe om.
- Det er viktig å merke seg at levetiden til en membran varierer basert på kvalitet, installasjon og bruk. Eldre membraner kan bli sprø og sprekke opp, noe som fører til at de mister sin vanntettende funksjon. Dette kan resultere i vannlekkasjer gjennom vegger og gulv og fuktskader.

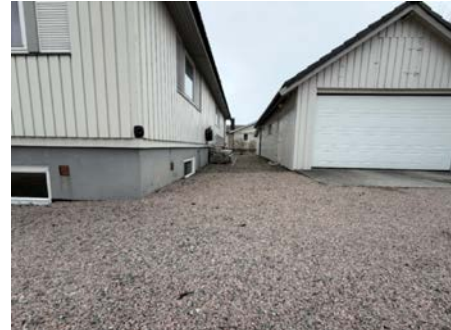
Avvik: Terrenget heller stedvis mot grunnmur. Forholdet medfører økt fuktbelastning på grunnmur og kjellerkonstruksjon, og kan føre til at overflatevann ledes mot bygningen. Dette øker risikoen for fuktinntrengning og fuktskader i konstruksjonen.

Terreng heller stedvis mot grunnmurene.

Det anbefales å etablere fall fra bygningen ved terrengjustering. Forholdet bør vurderes i sammenheng med drenering, utvendig isolasjon av grunnmur og generell fuktsikring av konstruksjonen.
