KRISTIANSUND N

Kruttstien 11

Rekkehus | BRA-i/BRA Total 57/57 kvm | 1 soverom

# Tilstandsrapport

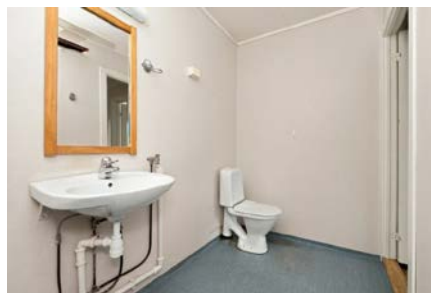
### ETASJE > BAD

Bad av eldre utførelse og ukjent alder. Rommet har gulvbelegg med oppbrett mot vegger, malte veggoverflater, malt platehimling, gulvsluk, servant, toalett og dusjopplegg. Vann- og avløpsinstallasjoner er i hovedsak synlig montert.
