# Vikemyra 21

ULSTEINVIK

Befaringsdato: 11.05.2023

Rapportdato: 19.05.2025

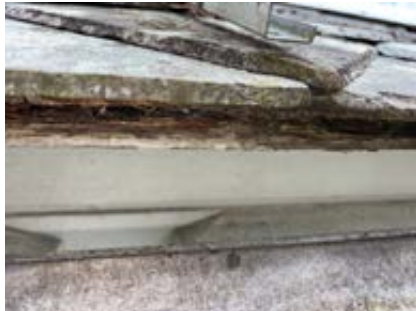
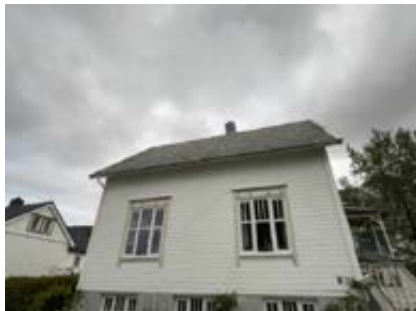
På grunn av at det er observert råteskader i tretro på kaldloft og at der er en lekkasje i taket, anbefaler vi at skiferstein fjernes og undersøkes, ser den bra ut så kan den legges på igjen. Taktro må også undersøkes nærmere og det må påregnes at en del av den må byttes ut. Det må samtidig legges nytt undertak, samt at det bør legges nye lekter under skiferstein. Vi tilrår også samtidig å skifte ut skadet vindskier og legge nye beslag.

Råteskade for tretro

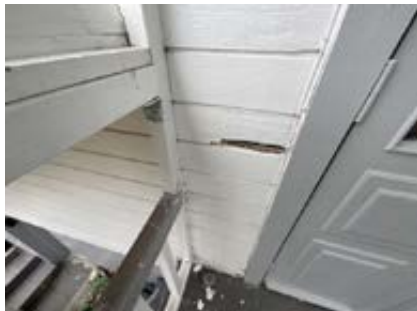
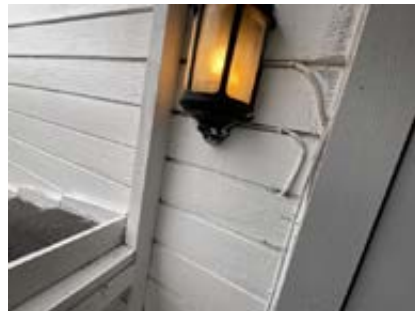
Det er påvist spredte råteskader i bordkledningen.  
Det er ingen musesperre i nedre kant av konstruksjon.

Ved inngangsdør i 1. etasje er der råteskadet kledning. Nederste bord på vegg mot gate har høyt fuktinnhold. Manglende lufting gir økt risiko for fuktskader i konstruksjonen.

- Musesperre må etableres.
- Råteskadet trekledning må skiftes ut.

Det bør foretas tiltak for å bedre lufting av kledningen, da manglende lufting kan føre til kondensering med påfølgende fuktskader i konstruksjonen. På grunn av at bordkledning har slitasje og at der er spredte råteskader, anbefaler vi ytterlige undersøkelser og det må påregnes å bytte ut en del bordkledning, siden eldre hus ikke er isolert etter dagens standard, tilrår vi samtidig og etterisolere boligen.

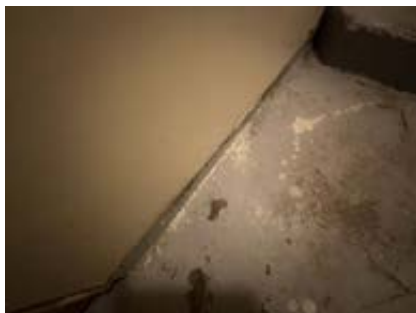
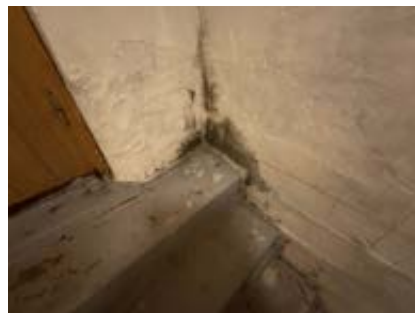
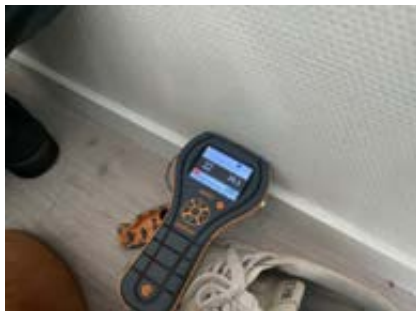
Registrert saltutslag, og fukt i innforet yttervegg har en sammenheng med sviktende drenering. Se pkt. drenering for tiltak og kostnadsestimat. Det må påregnes at en del innvendige veggfremforinger må skiftes. Det kan ikke utelukkes skjulte skader for veggkonstruksjon/gulv mot terreng.

- Det påviste fuktnivå gir grunn til å overvåke konstruksjonen jevnlig for å se utvikling over tid, og eventuelt foreta tiltak for å unngå fuktskader.

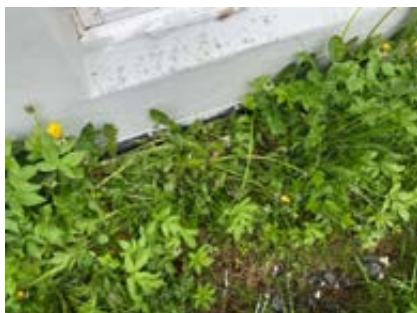
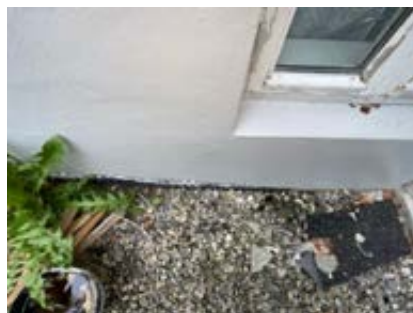
Selve dreneringen/drenssystemet er ikke visuelt synlig, og TG er derfor vurdert skjønnsmessig basert på antatt alder og observasjoner for øvrig. Er fuktsikring mot grunn nesten rundt hele boligen, så drenering har trolig blitt skiftet, ukjent når det ble gjort.

- Tiltak for redrenering rundt boligen kan ikke utelukkes.
- Overvåk tilstanden jevnlig. For å få tilstandsgrad 0 eller 1 må dreneringen skiftes ut, men tidspunktet for når dette er nødvendig er vanskelig å si noe om. Bruken av underetg/kjeller vil og være avgjørende.

Det må undersøkes nærmere i forhold til eventuelle skader i kjeller, samt tilstand på drenering/fuktsikring før en bestemmer hva som må gjøres, men jeg kan ikke utelukke at det er behov for å skifte hele dreneringen. Men jeg anbefaler at en starter med enklere undersøkelser, sjekk for eksempel at dreneringens utløp fungerer, sjekk at taknedløp ikke er avsluttet i grunnen ved grunnmuren etc. Dette er ingen uttømmende liste, men forslag til enkle undersøkelser å starte med.

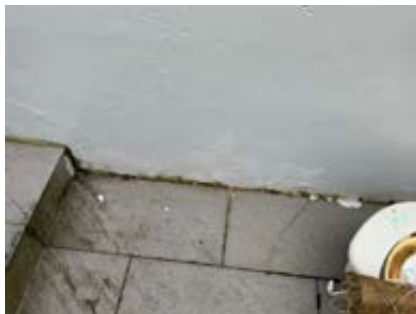
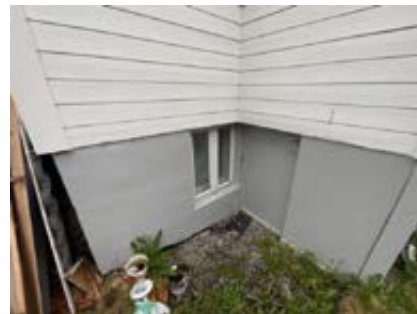
## TG 2 Grunnmur og fundamenter

- Drenering: Det mangler eller på grunn av alder er det sannsynlig at det mangler utvendig fuktsikring av grunnmuren - ved kjeller/underetasje. Mer enn halvparten av forventet levetid på drenering er overskredet.
- Grunnmur og fundamenter: Grunnmuren har sprekkdannelser.

Sprekkene har oppstått på steder som er normalt for alderen, vi tilrår at sprekker kan overvåkes og undersøkes nærmere. om en registrerer utvikling.
