# Hummerveien 3

KRISTIANSUND N

Familievennlig enebolig over ett plan | 3 soverom

# Tilstandsrapport

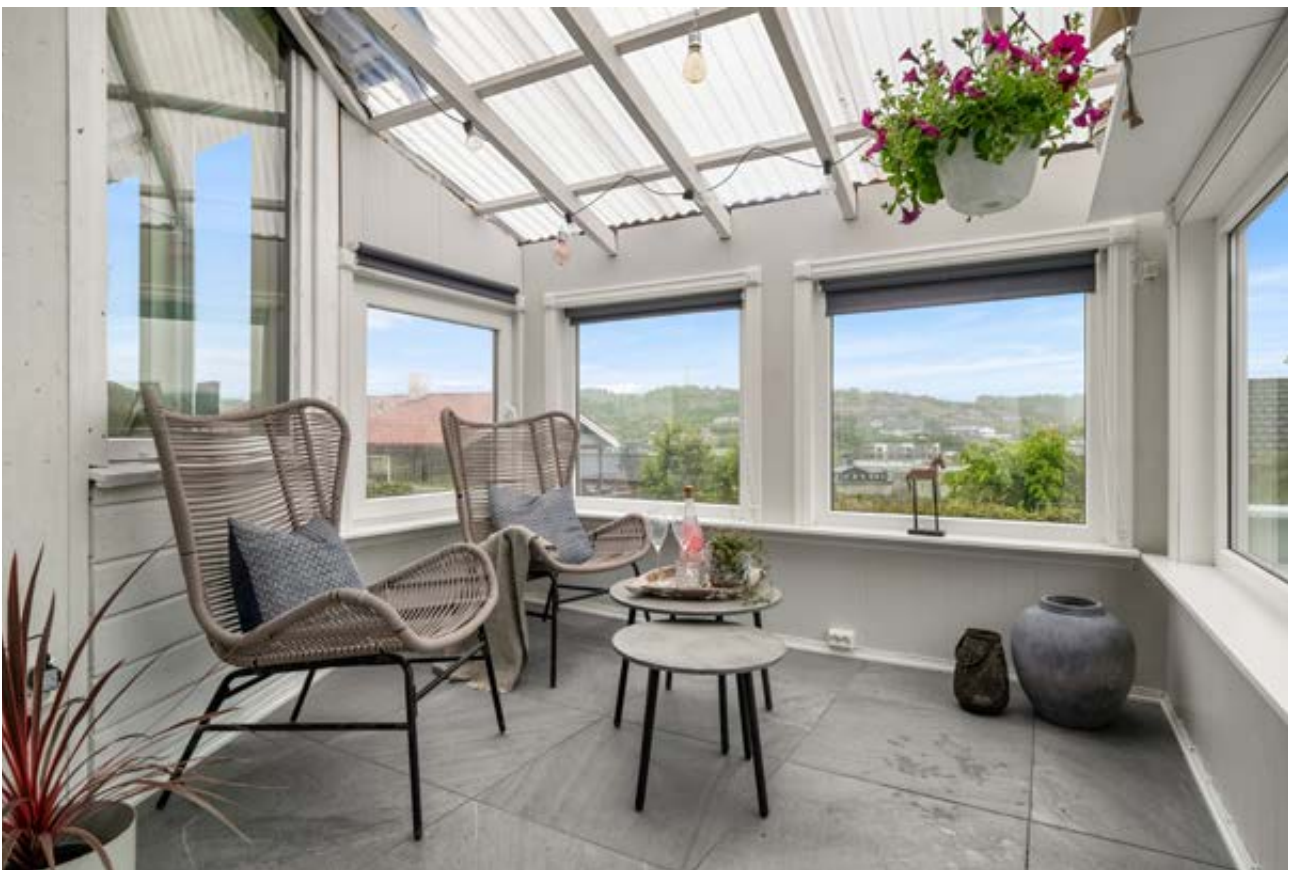
Deler av terrassen er kledd igjen til hagestue (ikke omsøkt)

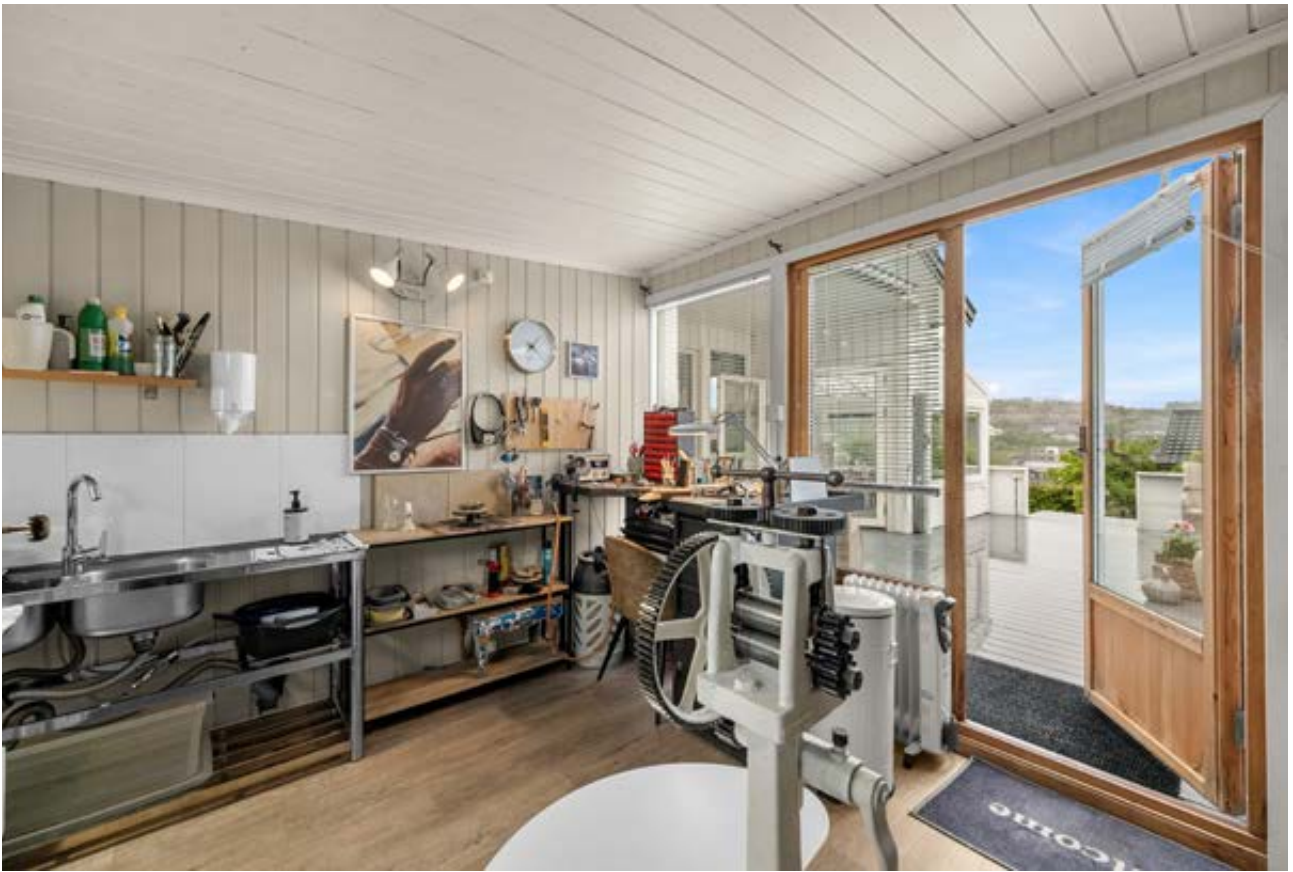
Hagestue innredet som verksted (ikke omsøkt)

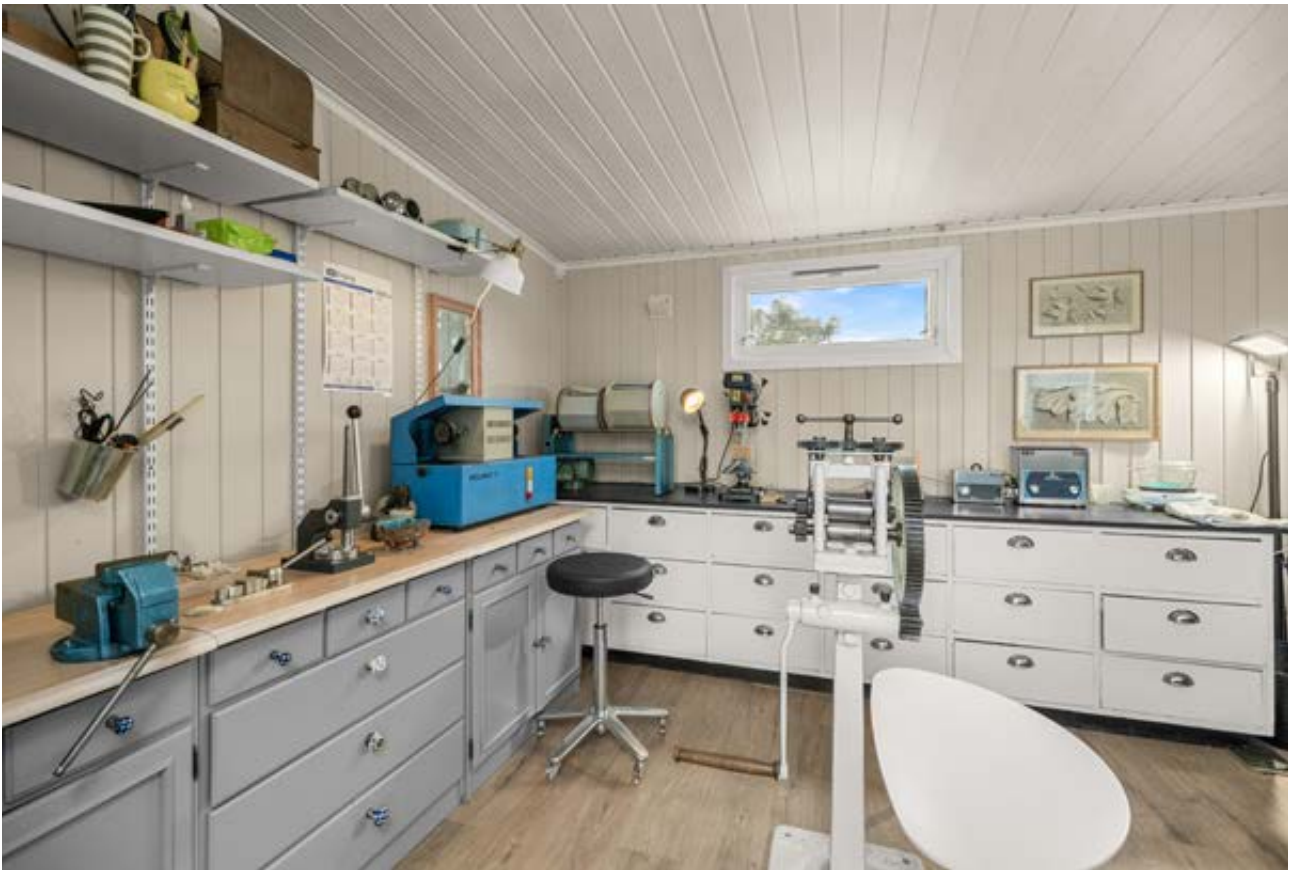
Hagestue innredet som verksted (ikke omsøkt)

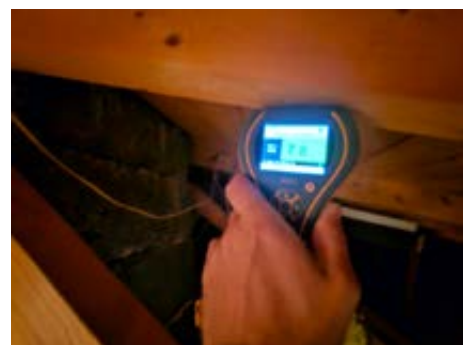
- Det er påvist fuktskjolder/skader i takkonstruksjonen.

Det er registrert skjoldmerker på takstol ved pipestokken. Ved bruk av fuktindikator bemerkes skjoldmerkene som tørre på befaringsdagen.

Det bør gjøres nærmere undersøkelser for å avdekke årsaken til fuktskjoldene, selv om de fremstår tørre på befaringsdagen. Konsekvensen av å ikke undersøke nærmere er økt risiko for skjulte skader eller fremtidige fuktproblemer i takkonstruksjonen.

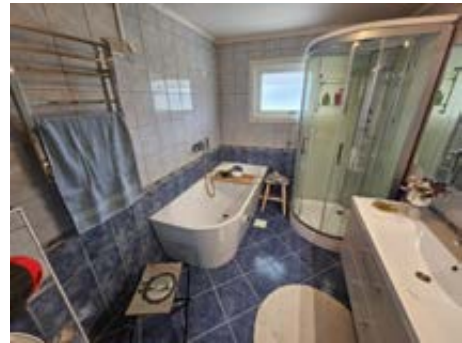
### ETASJE > BAD

- Det er påvist at noen fliser har bom (hulrom under).
- Det er påvist avvik i fallforhold til sluk i forhold til krav i forskrift på byggetidspunktet.

- Dersom tiltaket ikke utføres, kan dette over tid føre til at flisene løsner eller sprekker, spesielt ved belastning eller bevegelser i konstruksjonen.
- Selv om bom eller hull lyd ikke alltid er et umiddelbart problem, bør det overvåkes nøye før eventuell utvikling i sprekker i flisfuger e.l. oppstår. Dette må en foreta tiltak for, for å begrense utviklingen.
- Et bad med manglende/reduert fall til sluk blir mindre funksjonelt og sikkert for brukeren. Dette kan medføre stående vann på gulvet, vann som ikke ledes effektivt til sluket, økt risiko for at vann renner ut av rommet og redusert sklisikkerhet på gulvet.

Avviket gir grunnlag for at konstruksjonen overvåkes jevnlig. Som minste tiltak er dørterskelen hevet for å ivareta anbefalingen om en høyde forskjell fra topp terskel til topp sluk på minimum 25 mm. Videre er det installert dusjkabinett. Skal konstruksjonen oppnå TG 0 eller TG 1 må avviket utbedres. Bom under flisene kan føre til løse eller sprukne fliser. Avviket gir derfor grunnlag for at overflaten overvåkes jevnlig. Skal konstruksjonen få TG 0 eller 1 må avviket utbedres. Det anbefales å fuge godt ved dør mellom gulvflis og terskel samt foring og gerikt mot gulv.

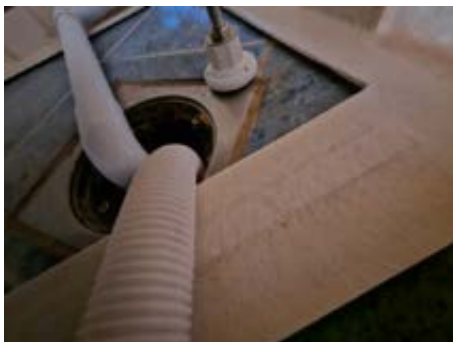
## ETASJE > BAD

- Overvåk tilstanden jevnlig. For å få tilstandsgrad 0 eller 1 må tettesjiktet skiftes ut, men tidspunktet for når dette er nødvendig er vanskelig å si noe om.
- Det er viktig å merke seg at levetiden til en membran varierer basert på kvalitet, installasjon og bruk. Eldre membraner kan bli sprø og sprekke opp, noe som fører til at de mister sin vannettende funksjon. Dette kan resultere i vannlekkasjer gjennom vegger og gulv og fuktskader.
- Når sluket har begrenset tilgang, er det vanskelig å rengjøre sluket og å inspisere den for å oppdage skader i membranen/fuger rundt sluket, som er avgjørende for å forhindre lekkasjer.

Det bør fremskaffes dokumentasjon på utført membran/tettesjikt. Begrenset mulighet for inspeksjon og rengjøring av sluk bør utbedres for å redusere risiko for lekkasjer og tilstopping. Mer enn halvparten av forventet brukstid på membranløsningen er passert, noe som øker risikoen for svikt i tettesjiktet og påfølgende fuktskader i konstruksjonen.
