# Solstrandvegen 14

NERLANDSØY

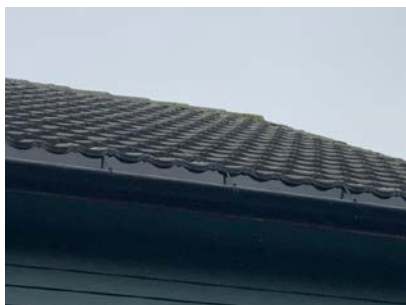
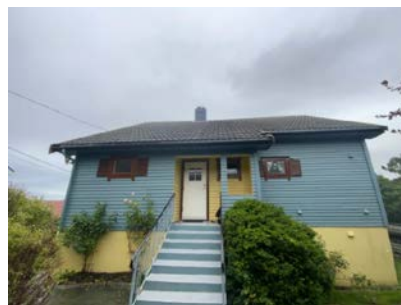
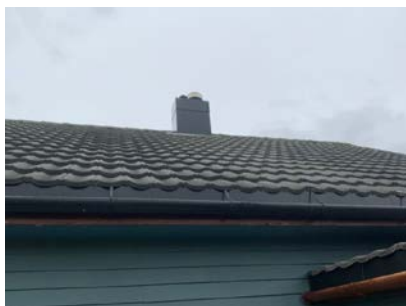
- Det er observert rustdannelse på flere av festeskruene i taktekkningen.

- Rustdannelse på festeskrueene bør utbedres ved å fjerne rust og påføre egnet beskyttelse, eventuelt bytte ut skruer med betydelig rustangrep. Dersom rusten ikke utbedres, kan dette føre til svekket innfestning og redusert levetid for tekingen.

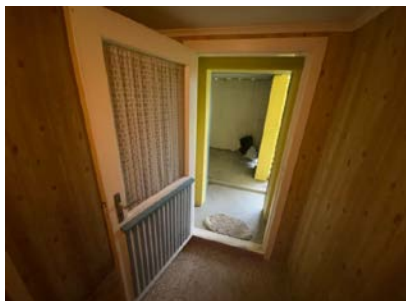
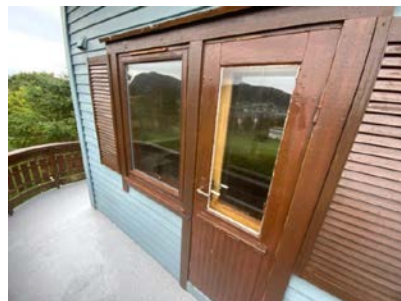
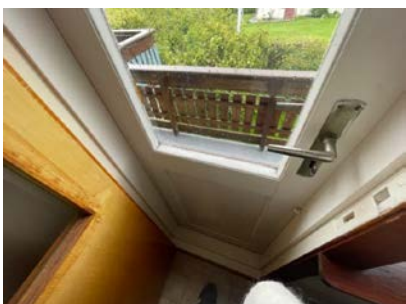
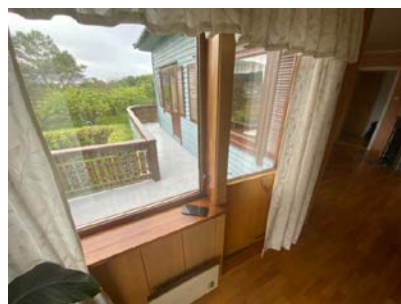
## TG 3 Veranda

- Det er påvist funksjonssvikt i tettesjiktet, dokumentert ved fuktskjolder på bjelkelaget inne i kjelleren, på toppen av grunnmuren. Dette innebærer at det vanntette laget, som skal beskytte underliggende bygningsdeler, ikke fungerer som forutsatt.
- Rustsprenging på armeringsjern på undersiden.
- Rekkverket er værslitt og har behov for vedlikehold. Dette kan medføre redusert levetid og økt behov for fremtidig utbedring.
- Rekkverket på balkong eller terrasse er for lavt i forhold til dagens krav.

- Overflaten og malingen på trappen bør vedlikeholdes og utbedres for å hindre videre forvitring og redusert levetid på trappen. Manglende tiltak kan føre til økt risiko for skader på betongen og behov for mer omfattende reparasjoner på sikt.

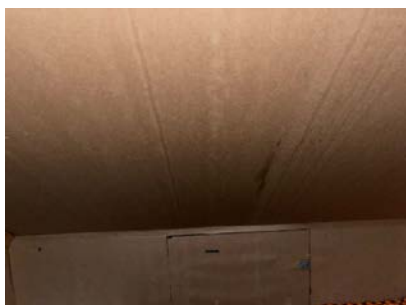
## TG 2 Etasjeskiller og bærende konstruksjoner

- Det er påvist fuktskjolder på bjelkelaget i overgangen mellom veranda og yttervegg i lagerrommet i underetasjen.

- Det bør iverksettes tiltak for å tette overgangen mellom yttervegg og veranda for å hindre videre fuktinntrengning og forringelse av bjelkelaget. Konsekvensen av manglende utbedring er økt risiko for råte og ytterligere skader på konstruksjonen. For tiltak se punkt om veranda.

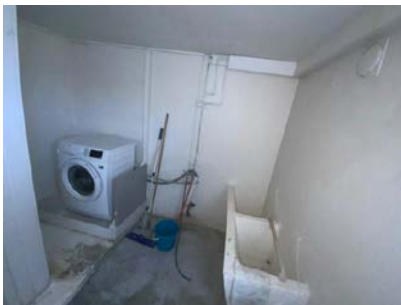
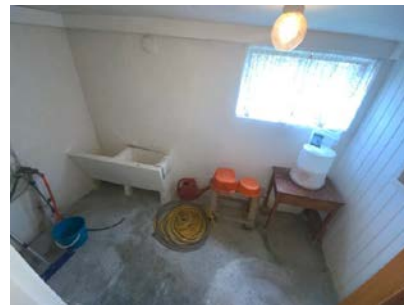
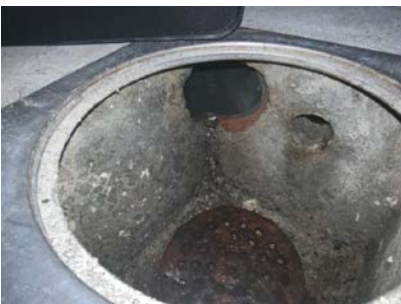
### TG 2 Tilliggende konstruksjoner våtrom

- Hulltaking er foretatt og det er påvist kritisk fuktnivå, men ikke konstatert fuktskader.

- Det bør gjennomføres ytterligere undersøkelser for å avdekke årsaken til det høye fuktnivået og vurdere behov for utbedring. Dersom tiltak ikke iverksettes, er det risiko for utvikling av fuktskader og skader på konstruksjonen over tid.

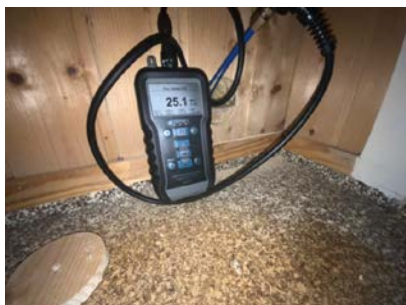
## UNDERETASJE > DUSJROM

- Våtrommet må oppgraderes for å tåle normal bruk etter dagens krav. Rommet mangler tettesjikt på gulv og vegger, og det er støpejernssluk i gulvet fra byggeår som er rustent og slitt.

Hulltaking er foretatt i delevegg fra kjellerstue. Det ble målt i bunnsvill og måleresultatet var 16 %, som ikke indikerer skadelig forhøyet fuktnivå på måletidspunktet.

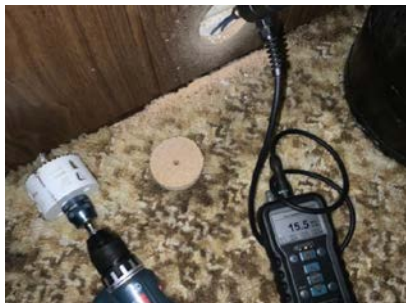
## 1. ETASJE > TOALETTRUM OG BAD

- Våtrommet må oppgraderes for å tåle normal bruk etter dagens krav.
- Det ble i tillegg konstatert utett overgang mellom epoxy og sluk, samt sprekker rundt sluket. Det er også utette baderomsplater.

Hulltaking er utført i delevegg i trapp. Det ble foretatt fuktmåling i bunnsvill og måleresultatet er 9%, som vil si tørt treverk.

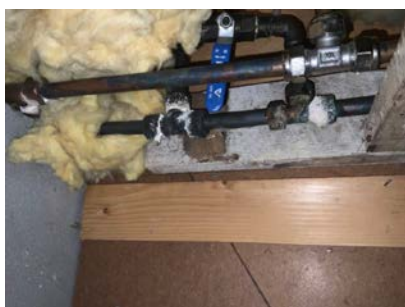
## TG 2 Innvendige avløpsrør

- Det er påvist ufagmessig utførelse av avløpsledninger, blant annet dårlig blinding av rør i oppvaskbenk i 2. etasje.
- Støpejernsrør før 1990 er eldre enn 33 år og har derfor usikker fremtidig funksjon.
- Det er registrert fuktskjolder i én av takplatene i etasjen under badet, ved et avløpsrør.

- Det anbefales at avløpsledningene utbedres av fagperson for å sikre forskriftsmessig utførelse. Ufagmessig utførelse medfører økt risiko for lekkasjer, luktproblemer og fremtidige skader på bygningskonstruksjonen.
- I forbindelse med oppgradering av våtrom vil det være naturlig med utskiftning av rør.
- Støpejernsrør fra før 1990 må vurderes for utskiftning, da alder medfører økt risiko for lekkasjer og påfølgende fuktskader.
- Fuktskjolder ved avløpsrør tyder på mulig lekkasje. Årsaken må undersøkes, og utbedres snarest for å unngå videre fuktskader og potensiell skade på konstruksjonen.
