Langevåg

Nymarkvegen 49

Halvpart vert.delt bolig | BRA-i/BRA Total 185/185 kvm | 2 soverom

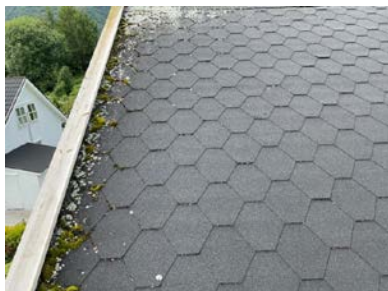
Avvik: Det er påvist mose langs kantbordet på utstikket.

Mose langs kantbordet på utstikket.

- Mose langs kantbordet bør fjernes for å forhindre opphopning av fuktighet, som kan føre til redusert levetid på taktekkningen og økt risiko for frostsprengning eller lekkasjer.

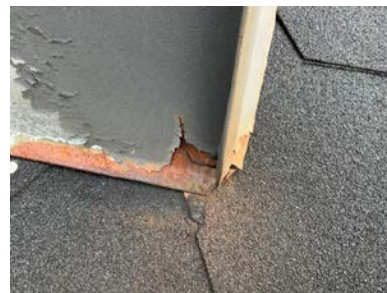
Sprekk og rust i nedre del av pipebeslaget.

- Det bør etableres et system for bortledning av vann fra taknedløp ved grunnmur for å hindre unødvendig fuktbelastning og risiko for vanninntrengning i konstruksjonen. Manglende bortledning kan føre til fuktskader på grunnmur og kjeller, samt redusert levetid på bygningsdeler.
- Pipebeslaget bør utbedres eller skiftes for å hindre vanninntrengning og videre rustdannelse. Konsekvensen av å ikke utbedre dette er økt risiko for lekkasjer og fuktskader i takkonstruksjonen.
- Mosen i takrennen bør fjernes for å sikre god vannavrenning og redusere risikoen for tilstopping, som kan føre til vannskader på bygningen og forkorte levetiden til takrennen.

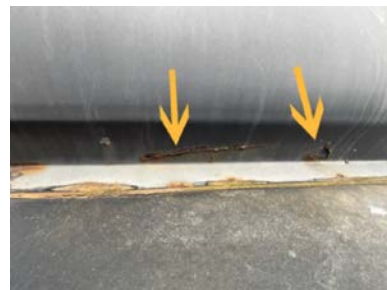
Det er sprekker i pipebeslaget.

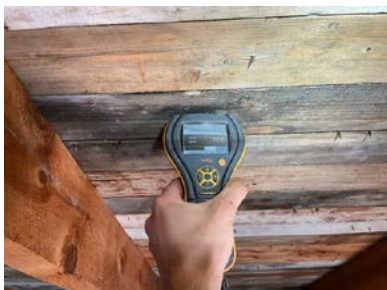
Stikkmåling i taktro.

- Det bør gjennomføres nærmere undersøkelser for å avdekke årsaken til fuktskjoldene og tidligere fuktinntrengning rundt pipen. Dersom årsaken ikke utbedres, kan det oppstå ytterligere fuktskader og redusert levetid på takkonstruksjonen.

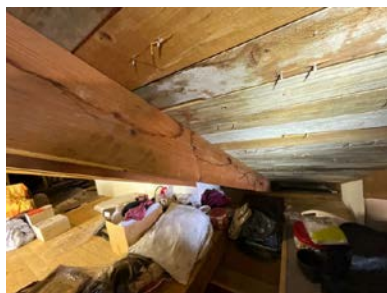
Fuktskjolder langs takspærre/ overgurt.

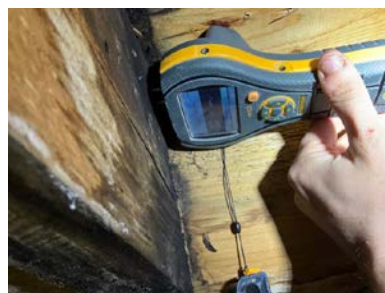
Avvik: Det er noen spredte fuktskjolder, og rundt pipen er det tydelig at det har vært fuktinntrengning. Det er foretatt fuktmåling rundt pipen og enkelte andre steder, uten at dette ga unormale utslag. Det er ikke utført fullstendig kontroll av hele loftet, da mye var lagret på loftet og inspeksjonen derfor er noe begrenset. Fuktmålingene ble utført rundt pipen og på tilgjengelige steder hvor det var mulig å komme til.

Fuktskjolde ved pipen.

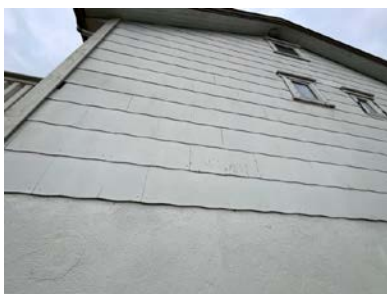
Eternittplater på vegg og det er begrenset lufting i underkant av disse.

- Busker som vokser inntil og under kledningen bør fjernes for å redusere fuktbelastningen og forhindre råteskader. Dersom tiltak ikke gjennomføres, kan dette føre til redusert levetid på kledningen og økt risiko for fuktskader i veggkonstruksjonen.

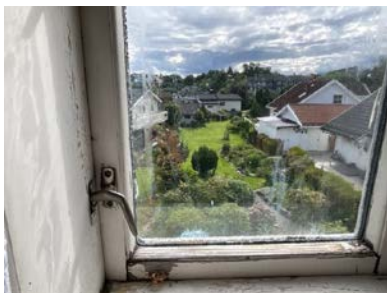
Tegn til kondens på vinduet innvendig og det er tydelige skader i karmen.

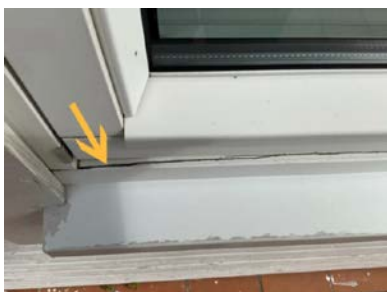
På ett av de nyere vinduene (fra 2009) er det en sprekk i karmen.

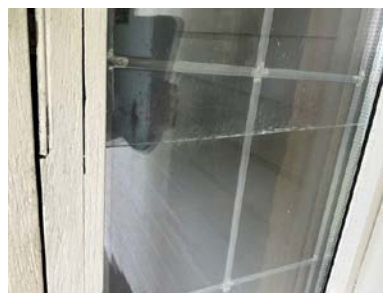
Sprekk i glassfelt ved siden av døren.

- Ytterdøren bør ferdigstilles med korrekt tetting og listverk rundt karmen for å hindre varmetap, trekk og fuktskader i konstruksjonen. Åpen isolasjon gir økt risiko for fuktinntrengning og skader på omkringliggende materialer.
- Døren bør justeres slik at den ikke subber mot karmen, for å unngå unødvendig slitasje og skade på både dør og karm. Manglende utbedring kan føre til redusert funksjon og behov for utskifting på sikt.
- Glassfeltet med sprekk bør skiftes ut for å unngå personskade og redusert isolasjonsevne, samt for å hindre ytterligere skade på dørkonstruksjonen.
- Låsen på døren bør utbedres eller skiftes for å sikre normal funksjon og tilfredsstillende sikkerhet. Konsekvensen av manglende utbedring er redusert innbruddssikring og brukervennlighet, samt økt risiko for ytterligere slitasje eller skade på dør og låsemekanisme.

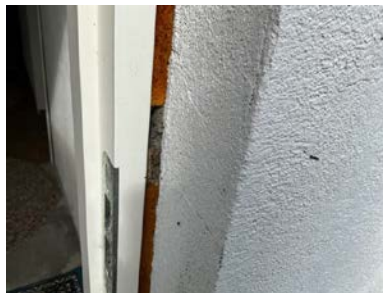
Ytterdør inn til underetasjen mot øst er ikke ferdigstilt.

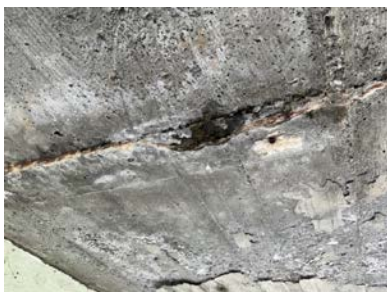
Fukt observert fra undersiden av verandaen.

- Fliser med hulrom bør festes eller skiftes ut for å hindre videre skade og redusere risiko for at fliser løsner. Mose i fugene bør fjernes, og det bør vurderes tiltak for å forbedre drenering og vedlikehold, da fukt og mosevekst kan føre til forringelse av konstruksjonen og økt fare for vanninntrengning.

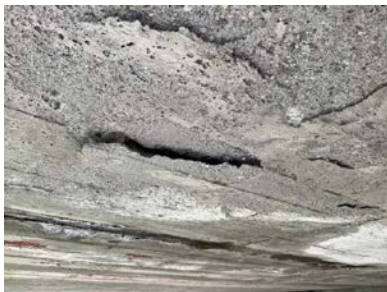
Avskalling i betongen fra undersiden av verandaen.

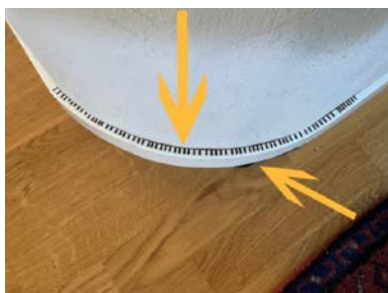
Listen er tilpasset ett avrundet vegg hjørne i gangen. Dette er gjort ved flere slisser i listen og parketten glipper under listen.

- Det anbefales at ufagmessige avslutninger og utførelse på parkett og listverk utbedres av fagperson. Konsekvensen av ufagmessig arbeid er økt risiko for redusert kvalitet, skader og behov for fremtidige utbedringer.

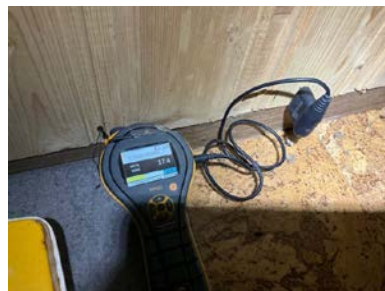
Det ble foretatt fuktmåling direkte i panelen under trappen og i panelen fra hobbyrom. Det ble målt 17,4 vektprosent fuktighet i trevirke under trappen og 14,5 fuktighet i trevirke på hobbyrom. Vektprosent blir gradert slik:

Fuktmåling i panel under trappen.

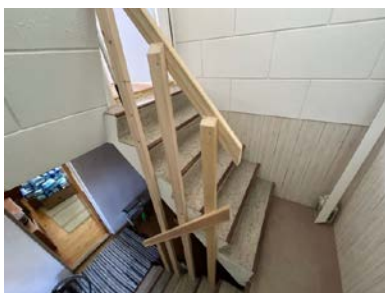
Det er avvik ved rekkverket opp mot dagens sikkerhetskrav. Det mangler også håndløper på vegg.

- Rekkverkshøyden bør økes til minimum 90 cm for å tilfredsstille dagens forskriftskrav og ivareta sikkerheten.
- For lav rekkverkshøyde medfører økt risiko for fallulykker, spesielt for barn og eldre.
- Manglende håndløper kan redusere muligheten for støtte ved ferdsel i trappen. Forholdet kan medføre økt risiko for fallulykker og personskade, særlig for barn, eldre og personer med nedsatt balanse.

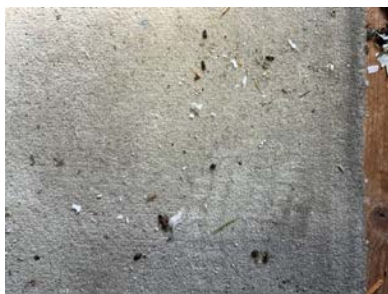
Det er observert avføring på kaldtloftet.

- Det bør gjennomføres nærmere undersøkelser for å identifisere hvilket skadedyr som har etterlatt avføringen, og eventuelt iverksette tiltak for å fjerne skadedyrene.
  - Konsekvensen av å ikke utbedre forholdet kan være økt risiko for helseskader, luktproblemer og skade på bygningskonstruksjoner.
  - Det bør iverksettes tiltak for å redusere fuktigheten i området, samt fjerne skrukkefallene.
- Et fuktig miljø kan føre til økt risiko for andre skadedyr og potensielle fuktskader på bygningskonstruksjonen.

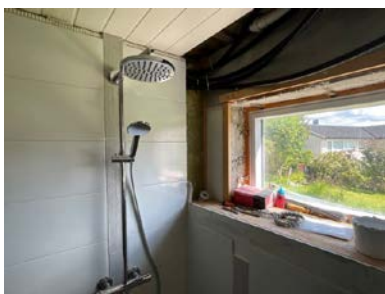
Uferdige overflater.

- Det bør iverksettes tiltak for å beskytte eller skifte ut vindu/dør med ikke fuktbestandige materialer i våtsonen, for å unngå fuktskader, råte og redusert levetid på konstruksjonen. Manglende tiltak kan føre til økt risiko for skade på bygningsdelen og omkringliggende konstruksjoner.

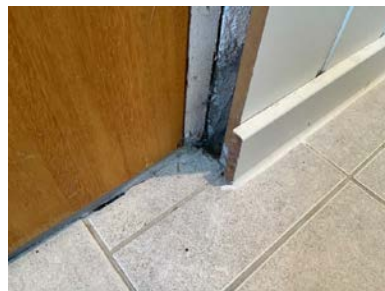
Det er gulvlist langs deler av gulvet.

- Det bør vurderes tiltak for å utbedre fallforholdene mot sluk, for å redusere risikoen for vannansamling og fuktskader i konstruksjonen. Manglende tilfredsstillende fall kan føre til at vann ikke ledes effektivt til sluk, noe som øker faren for lekkasjer og skader på omkringliggende bygningsdeler.
- Det bør etableres tilstrekkelig fall mot sluk for hele gulvarealet, slik at alt vann ledes effektivt til sluket. Dersom dette ikke utbedres, er det økt risiko for at vann blir liggende på gulvet, noe som kan føre til fuktskader og skade på konstruksjonen over tid.
- Gulvlist av uegnet materiale bør fjernes eller erstattes med materiale som tåler fukt, for å unngå oppfukting, svelling og risiko for fuktskader i våtsonen.

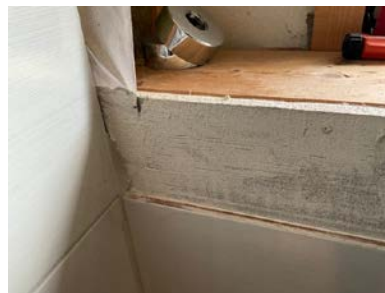
Tettesjiktet er ikke fullført. Dette er til høyre for dusj, ut mot vinduet.

- Tettesjiktet må ferdigstilles med tilstrekkelig oppkant og fullføres i alle relevante områder før rommet tas i bruk, for å unngå risiko for vanninntrengning og påfølgende fuktskader i konstruksjonen. Manglende eller utilstrekkelig tettesjikt kan føre til alvorlige skader på bygget og redusert levetid for våtrommet.

Kostnadsestimat: 100 000 - 200 000

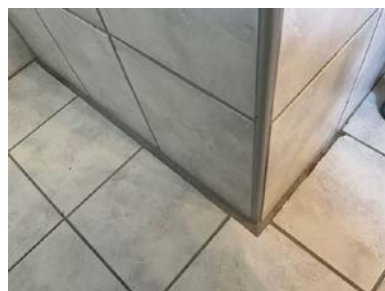
Fugen mellom gulv- og veggflis ser stor ut og fremstår som ufagmessig utført.

- Det bør fremskaffes dokumentasjon på utført membran og tettesjikt. Flisarbeidet fremstår som noe ufagmessig utført, noe som gir økt risiko for at utførelsen er mangelfull og at det kan oppstå skjulte fuktskader over tid. Det anbefales at arbeidet vurderes og eventuelt dokumenteres av fagperson for å redusere risikoen for fremtidige skader.

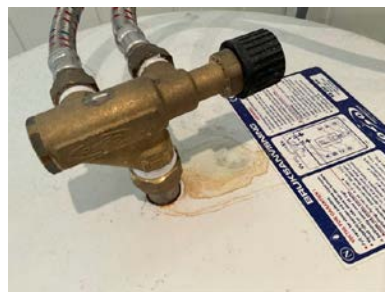
Flekker som minner om fuktskjolde.

- Det bør følges opp med jevnlig kontroll av området rundt berederen for å avdekke eventuell utvikling av fukt eller lekkasje. Dersom fuktmerker utvikler seg eller det oppdages fukt, bør årsaken undersøkes nærmere for å unngå risiko for vannskader på omkringliggende konstruksjoner.

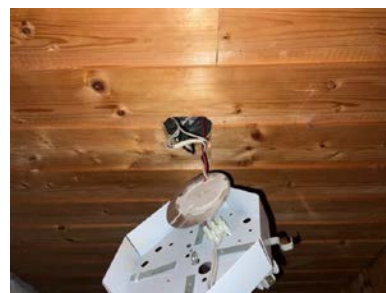
Lampe som henger kun etter ledningene.

- Det bør gjennomføres en kontroll av det elektriske anlegget av en kvalifisert elektrofaglig person. Manglende informasjon om anlegget medfører usikkerhet rundt utførelsen og tilstanden, noe som øker risikoen for skjulte feil, funksjonssvikt eller brannfare.

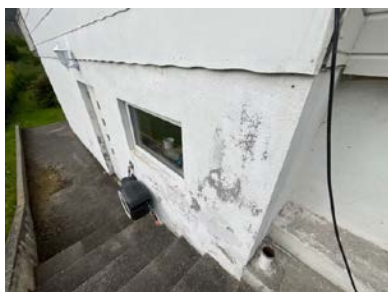
Maling flasser.

• Flassing i malingen bør utbedres ved skraping og påføring av ny maling for å hindre videre nedbrytning av overflaten.  
Dersom tiltak ikke utføres, kan fukt trenge inn i muren, noe som kan føre til ytterligere skader på konstruksjonen.

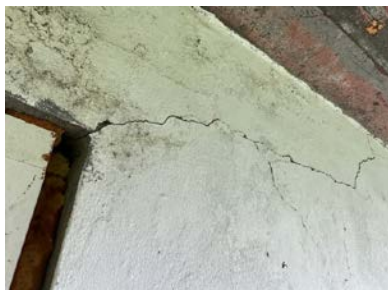
Sprekk i grunnmur.

- Mindre sprekker og skjevheter kan skyldes normale bevegelser eller setninger, men kan utvikle seg over tid.
- Sprekker og skjevheter bør utbedres for å hindre videre utvikling og redusere risiko for fuktinntrengning eller svekkelse av konstruksjonen.
