# Skeisdalsvegen 12

BATNFJORDSØRA

**Sjarmerende fritidsbolig med romslig tomt -  
Beliggende i naturskjønne omgivelser - Naust og  
båtplass**

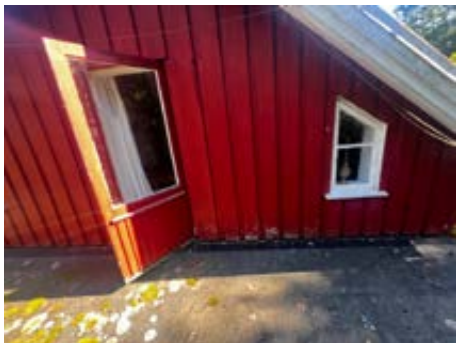
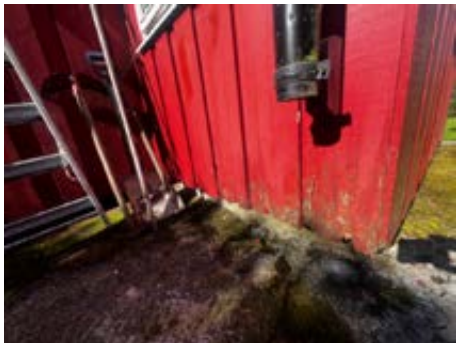
Det er påvist spredte råteskader i bordkledningen.

Stedvis har bordkledning ned mot terreng / terrasse synlige tegn på fukt og råteskader.

Råteskader i bordkledningen kan fortsette å utvikle seg både i tilliggende bordkledning og til bakenforliggende veggkonstruksjon, dersom en ikke foretar tiltak.

Fukt og råteskadet kledning.

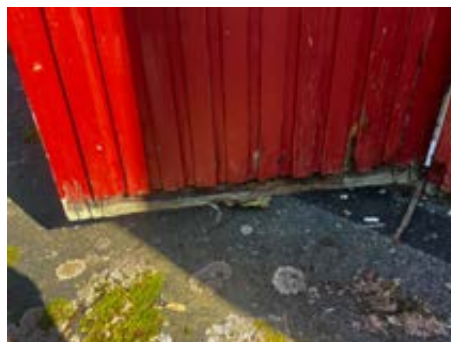
Ytterdøren med utgang fra loft har omfattende råteskader.

Råteskadet balkongdør i loft.

- Døren(e) står foran utskiftning.

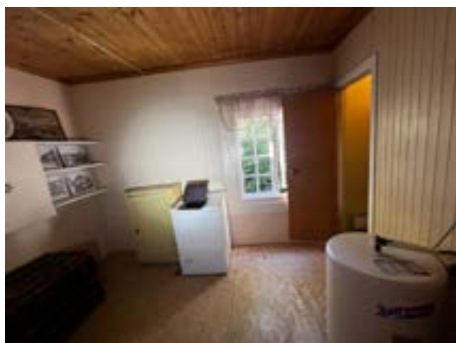
Hele tilbygget bør egentlig rives, gulvkonstruksjon har omfattende fukt og råteskader. Ifølge selger har det vært lekkasje i taket også.

Gulvet i hele tilbygget har omfattende fukt og råteskader.

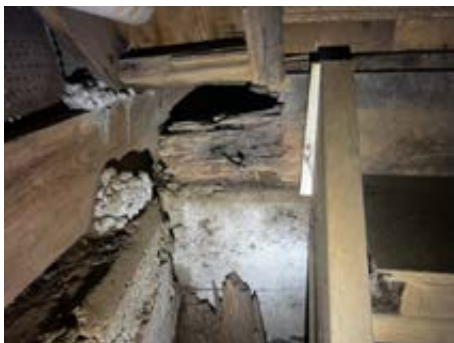
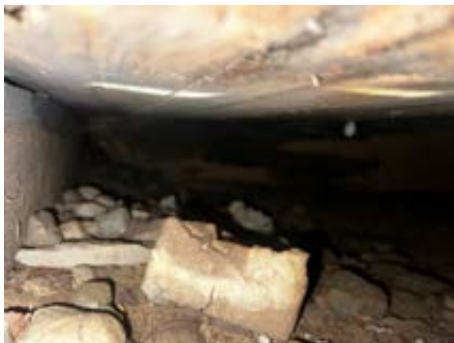
Synlig fukt og råteskader i tilfarer gulv i tilbygg etter lekkasje i fra et vannrør ved en tidligere anledning.

Fukt og råteskadet tilfarergulv i tilbygg. Lagt rett på støpt betongplate uten fuktsikring.

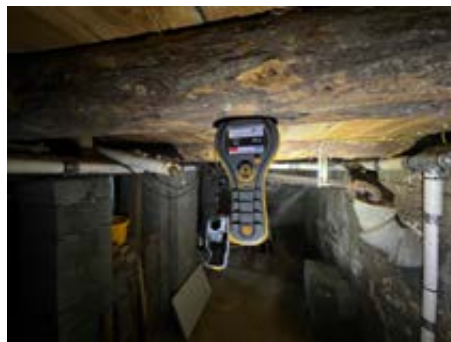
34,2 vektprosent er vått.

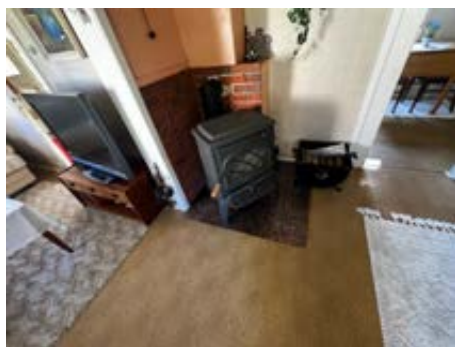
For kort avstand fra ildsted til brennbart gulv, bør legges en større ubrennbar plate på gulvet.

- Ytterligere undersøkelser må foretas for å få kartlagt tilstanden og omfanget på eventuelle skader.
- Større avstand til brennbart materiale må lages.
- Pipevanger må gjøres tilgjengelig.

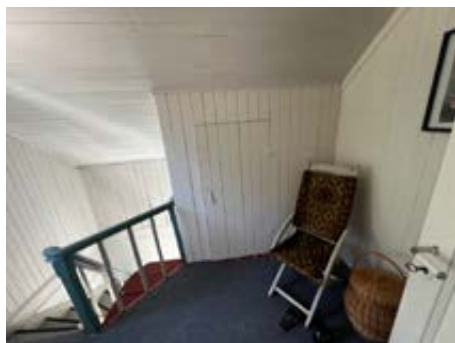
Treveggen ved stolen tildekker den ene siden av pipen.

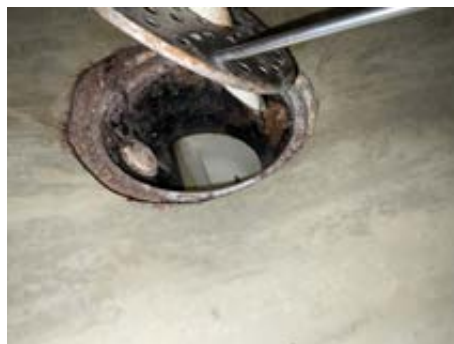
Sluk.

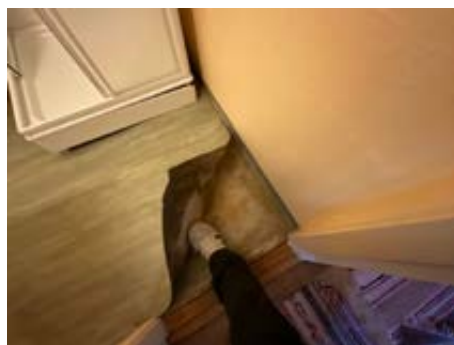
TG 3 er valgt på hele våtrommet på grunn av at badet har behov for total fornying for å gjøre det skadefritt og fuktsikkert. Rommet er i svært dårlig forfatning og

Løst gulvbelegg uten oppkanter.

- Våtrommet har behov for omfattende oppgraderinger. For å sikre en løsning som oppfyller gjeldende krav, bør tettesjikt, sluk og røropplegg oppgraderes og dokumenteres.
