# Hostadmarka 5

**Bud- Betydelig oppgradert enebolig med sokkelleilighet! 5/7 soverom, pent opparbeidet hage og utearelaer!**

# Tilstandsrapport

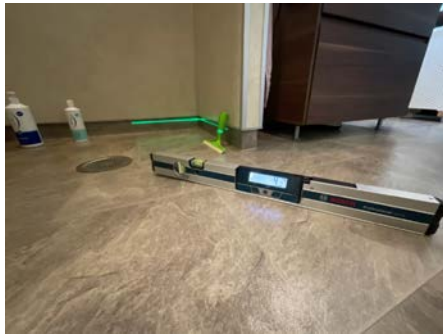
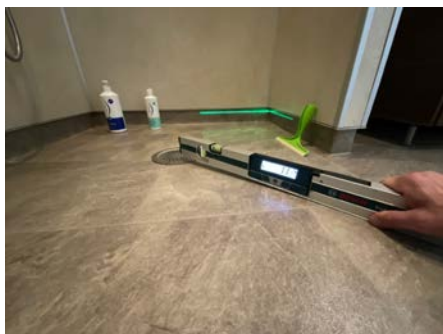
Det er påvist avvik på lokalfall rundt sluk i dusjsone. Minimumskrav til lokalfall rundt sluk er 16 mm 80 cm ut fra sluk eller fall på hele gulvet med fallforhold på minimum 1:100.

Det er lagt rikelig med fall første 40 cm ut i fra senter sluk i dusjsone, deretter flater gulvet ut betydelig.

Til tross for avviket i fall/høydeforskjell til sluk, vil gulvet fortsatt kunne lede vann mot sluket, men med redusert effektivitet.

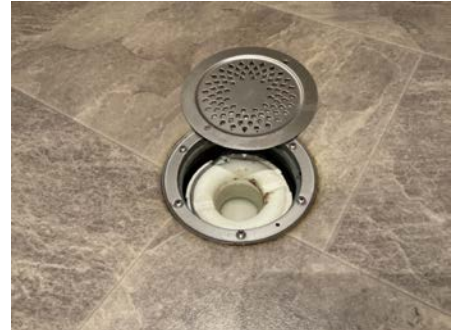
Sluk i dusjsone.

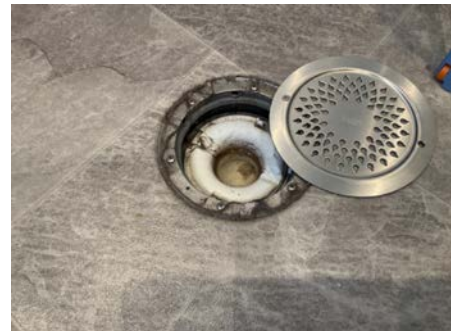
Sekundær sluk.

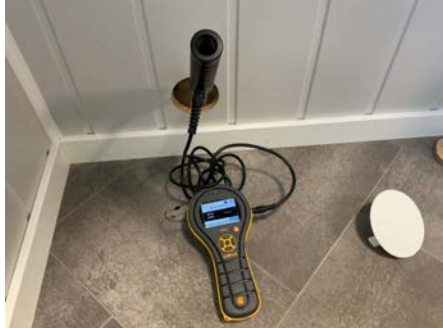
Hulltaking og fuktmåling, ingen fukt eller andre avvik registrert i borehull. Hull blir blendet forsvarlig.

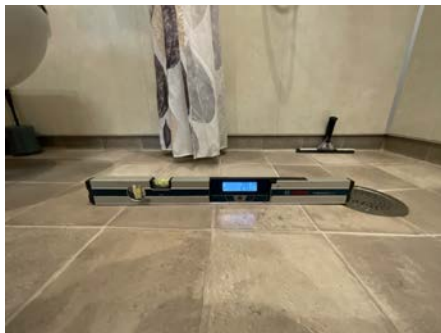
Vinylbelegg gulv med gulvvarme. Det er målt over 16 mm Vinylbelegg fall ved sluk, videre er det målt ca 25 mm høydeforskjell mellom topp slukrist og topp gulv ved terskel. Terskel ved dør ligger ned mot belegget, det er ikke tett oppkant på 15 mm eller mer ved dørterskel. Jevnt fall på gulvet utenfor dusjsone, målt til ca 1:100 fallforhold. Fall i henhold til en av dagens preaksepterte ytelser i teknisk forskrift (TEK17).

Det er rikelig med fall i alle retninger rundt sluken.

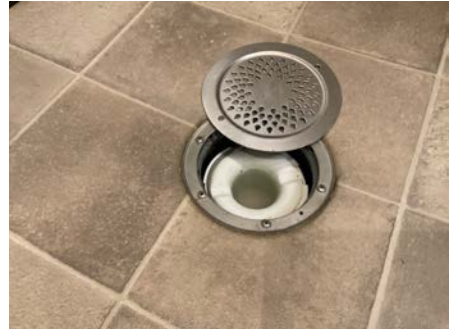
Sluk.

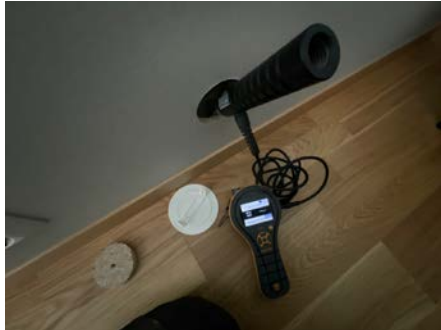
Hulltaking og fuktmåling, ingen fukt eller andre avvik registrert i borehull. Hull blir blendet forsvarlig.

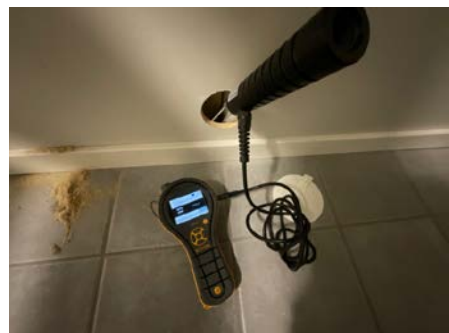
Hulltaking og fuktmåling, ingen fukt eller andre avvik registrert i borehull. Hull blir blendet forsvarlig.

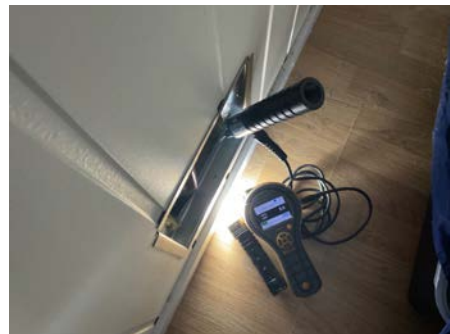
Fuktsøk, ikke utslag på fukt.
