# Hostadmarka 22

**Bud- Enebolig over to plan, 3 soverom og garasjeplass! Oppgraderingsbehov.**

Befaringsdato: 19.01.2026

# Tilstandsrapport

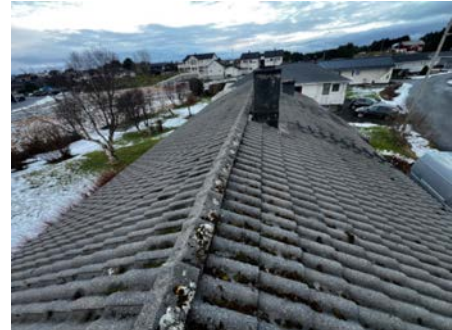
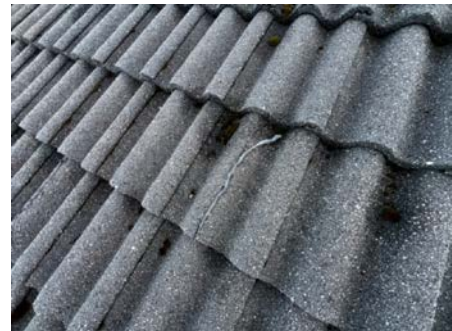
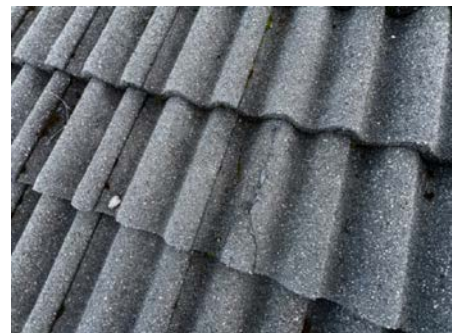
Avvik: Både taktekking og undertak har passert mer enn halvparten av forventet teknisk levetid. Det er registrert enkelte knekte og sprukne taksteiner, samt slitasje og begroing på takflaten. Teknisk levetid for betong takstein er satt til 30-60 år, restlevetiden er usikker.

Oversiktsbilde av taktekkning.

Eksempel på sprukket takstein.

Slitasje og skader på taksteinen kan medføre redusert beskyttelse mot nedbør og økt risiko for fuktinntrengning over tid. Knekte taksteiner kan gi vanninntrengning til undertaket, noe som kan føre til fuktskader i takkonstruksjonen dersom forholdet ikke utbedres. Risikoen for fremtidige lekkasjer og følgeskader vurderes som økende. Knekte og skadde taksteiner bør skiftes ut. Det anbefales regelmessig kontroll og vedlikehold av takflaten. På grunn av alder og samlet tilstand må det påregnes full utskifting av taktekkning, og eventuelt undertak, innen overskuelig tid.

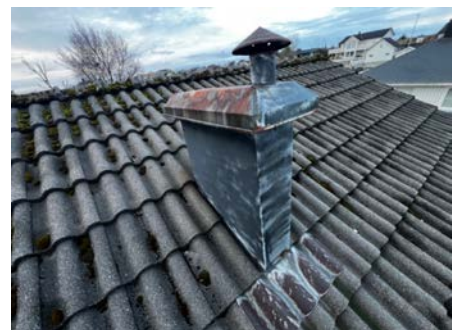
Ved luftehatten er det utslag på fukt i undertaket, ingen synlige lekkasjepunkt, kan være forårsaket av kondens.

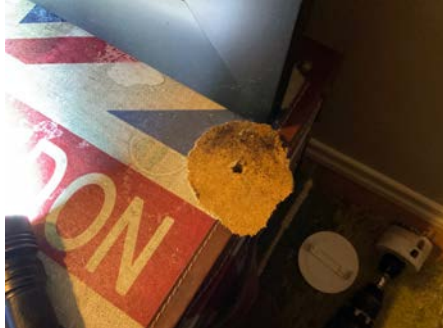
Synlig fukt på veggplaten mot soverom.

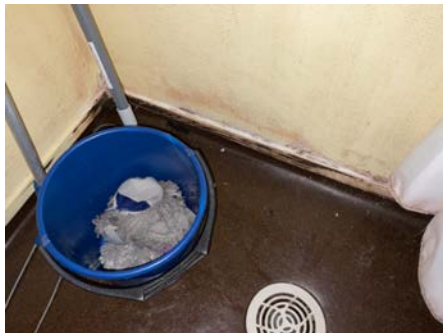
Det ble tatt hul i denne vegg i fra soverommet.

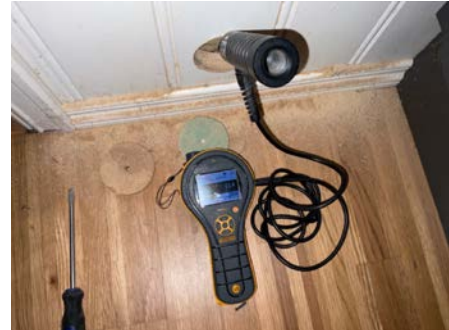
Hulltaking og fuktmåling, ingen fukt eller andre avvik registrert i borehull. Hull blir blendet forsvarlig.
