Klokkmarka 27

VALDERØYA

Romslig 1/2-part tomannsbolig fra 2008 med sentral beliggenhet| 2 bad| Stor garasje på ca 47 kvm| Hagestue

VERTIKALDELT 2-MANNSBOLIG

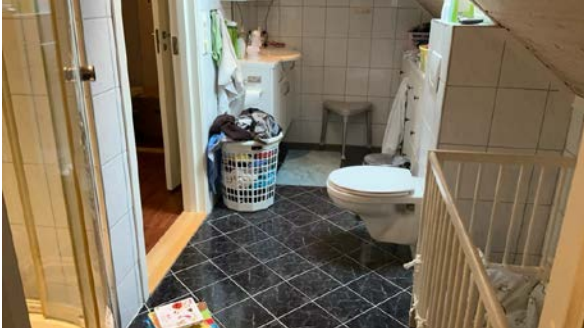
Oversikt bad
LOFT > BAD

- Det er påvist at høydeforskjell fra topp slukrist til gulv/synlig topp membran ved dørterskel er mindre enn 25 mm.
- Det er påvist avvik i fallforhold til sluk i forhold til krav i forskrift på byggetidspunktet.

Når høydeforskjellen mellom sluk og tettesjikt ved dør er for liten, øker faren for at vann ved lekkasjer på våtrommet kan trenge ut av våtrommet. Dette kan føre til:

- Lekkasjer til tilstøtende rom
- Skader på dørkarm og terskel
- Fuktskader i gulv og vegger utenfor badet

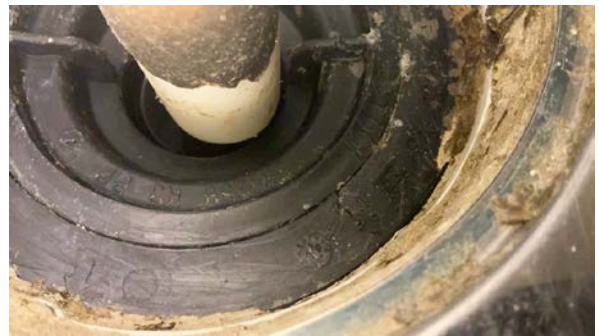
sluk bad loft

- Det er ikke påvist tilfredsstillende løsning for å synliggjøre lekkasje fra innebygget systerne.

- Uten dreneringsløsning/lekkasjesikring kan lekkasjer pågå over lang tid uten å bli oppdaget. Dette kan føre til omfattende fuktskader i omkringliggende byggematerialer.
- Ved implementering av innebygget systerne var det ikke krav om lekkasjesikring, konstruksjonen bør jevnlig observeres.

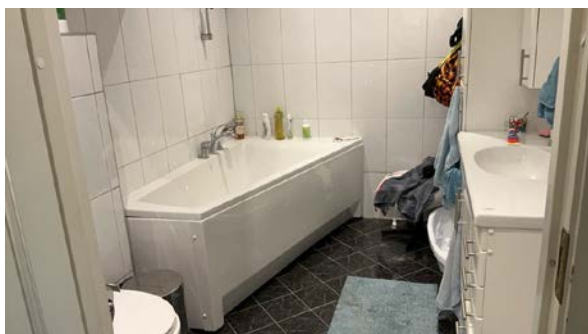
Oversikt bad hovedetasje

Når høydeforskjellen mellom sluk og tettesjikt ved dør er for liten, øker faren for at vann ved lekkasjer på våtrommet kan trenge ut av våtrommet. Dette kan føre til:

- Lekkasjer til tilstøtende rom
- Skader på dørkarm og terskel
- Fuktskader i gulv og vegger utenfor badet

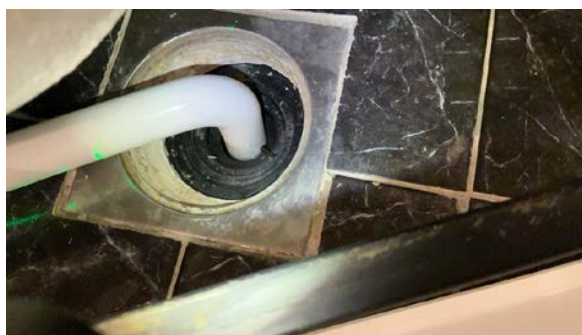
Sluk bad 1. etasje

- Det er ikke påvist tilfredsstillende løsning for å synliggjøre lekkasje fra innebygget systerne.
- Det er påvist riss/sprekker i utstyr på våtrommet.

Antydning til riss i servant.

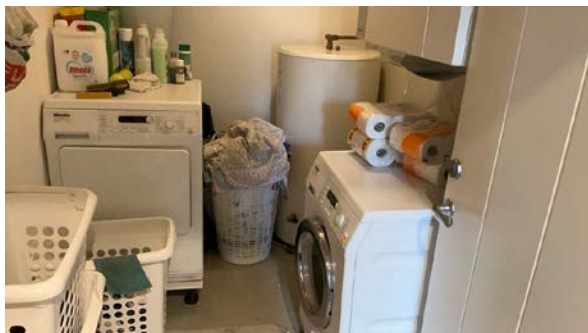
Oversikt vaskerom

Avvik: Det er ikke membran/tettesjikt på våtrommet.

Det er ikke tilfredsstillende tettesjikt på rommet, dette gjelder særlig i overgang gulv/vegg. Dette er et vaskerom hvor håndtering av eventuelt lekkasjevann er viktigst.

Det er særlig ved en lekkasje av vann på rommet/gulvet at en fuktskade på tilliggende konstruksjoner vil oppstå som følge av mangler/avvik på tettesjiktet.

Kostnadsestimat: 100 000 - 200 000

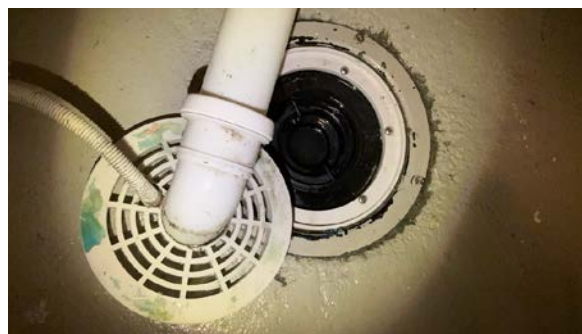
Sluk vaskerom

Det er ikke tilfredsstillende tettesjikt på rommet, dette gjelder særlig i overgang gulv/vegg. Dette er et vaskerom hvor håndtering av eventuelt lekkasjevann er viktigst.
