# Joteigen 16

VALDERØYA

**Valderøya - Enebolig med renoveringsbehov på stor tomt i barnevennlig og etablert boligområde.**

# Tilstandsrapport

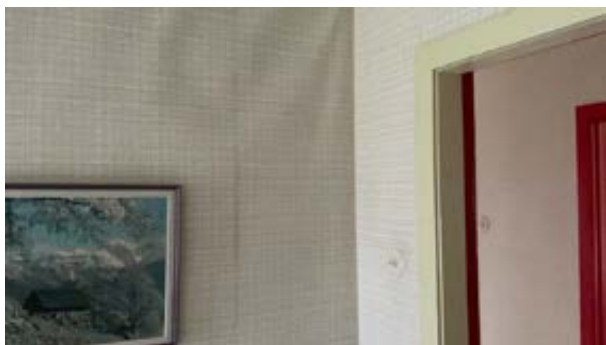
- Det er påvist sprekker og/eller riss i pipe.
- Pipevanger er ikke synlige.
- Mer enn halvparten av forventet brukstid er passert på pipe.

Pipe på loft skjult av strekt papp som er tapetsert

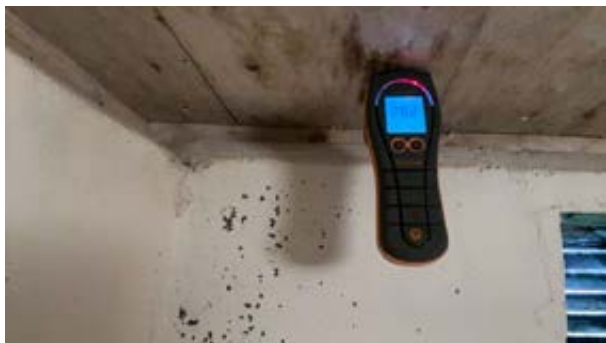
- Det er påvist skader på konstruksjoner i krypjkjeller som er forårsaket av råte eller sopp.

Det er i den minste krypjkjelleren i tilbygg mot nord målt ca 29% fuktighet i trebord i tak, som indikerer fuktskader, videre er det påvist saltutslag/malingsavskalling på mur som følge av fuktighet. Det er og påvist fukt-/råteskader i treverk som hyller og trapp.

I hovedkrypjkjeller er det i trebjelkelag mot 1.etasje målt ca 15-16 % fuktighet som ansees normalt, det er påvist endel ventiler. Det er på mur stedvis noe saltutslag som skyldes fuktighet i muren, og antydning til noe fuktig mur i enkelte hjørner.

Høyt fuktnivå i trebod i tak i den mindre krypjkjelleren mot nord

Det må foretas tiltak i den minste krypjkjelleren mot nord, fuktskadet treverk må fjernes og årsak til fukt fjernes.

Når det gjelder hovedkrypjkjeller så må denne jevnlig observeres for eventuell utvikling. Kostnadsestimat er basert på tiltak i den minste krypjkjelleren som har utløst TG 3.

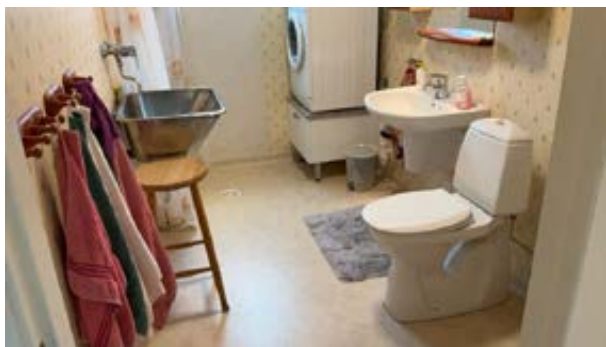
Oversikt bad/vaskerom i hovedetasje

- Det er påvist tegn til fuktskader i overflater.
  - Det er vindu/dør med ikke fuktbestandige materialer i våtsonen (ved vask, dusj, badekar, osv.), løsningen eller byggematerialet er uegnet
- Det er fuktskjolder i himlingsplater rundt takventil, tørt ved befarig.

- Overflater må utbedres eller skiftes.
- Uegnede materialer må fuktbeskyttes/utskiftes.

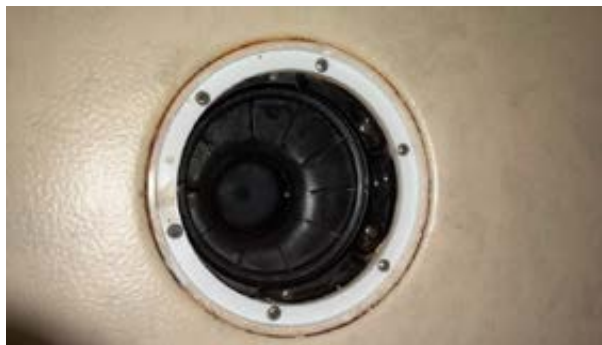
Sluk bad/vaskerom i 1. etasje

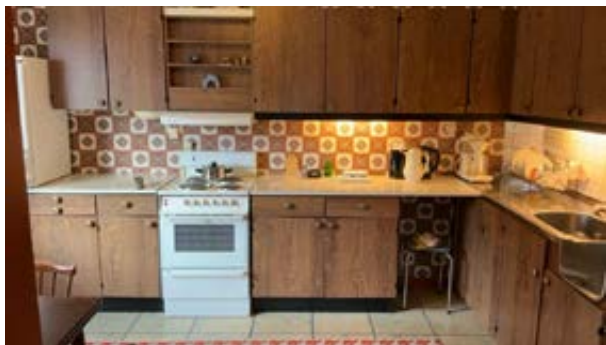
Oversikt kjøkken

- Det må påregnes lokal utbedring/utskiftning.
