Sjømannsgata 19B

KRISTIANSUND N

Befaringsdato: 30.03.2026

Rapportdato: 22.04.2026

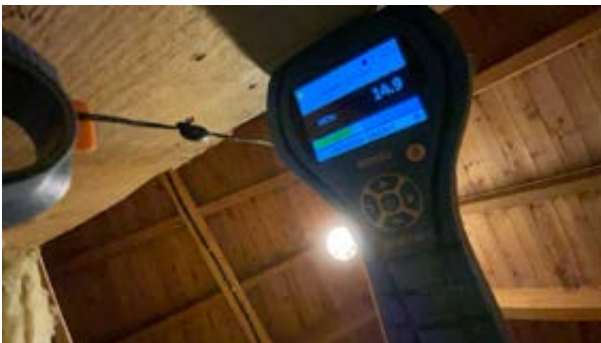
Det ble målt 14,9 vekt% fukt i takkonstruksjonen ved bruk av piggmåling.

- Lufting/ventilering bør forbedres.

Oppretting/forsterkning av takkonstruksjonen ved retekking må påregnes.

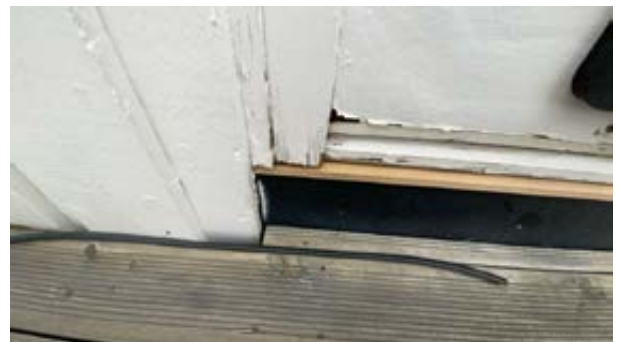
- Det er påvist avvik rundt innsettsdetaljer.
- Det er påvist dør(er) med fukt/råteskader.

Det er ikke utført med vindusbrett/beslag over dører/porter etter preaksepterte løsninger i byggforsk. Fukt/råteskader på balkongdør mot vest.

Svellskader på balkongdør mot vest.

- Lokal utbedring/utskifting av fukt/råteskadet treverk.
- Døren(e) står foran utskifting.

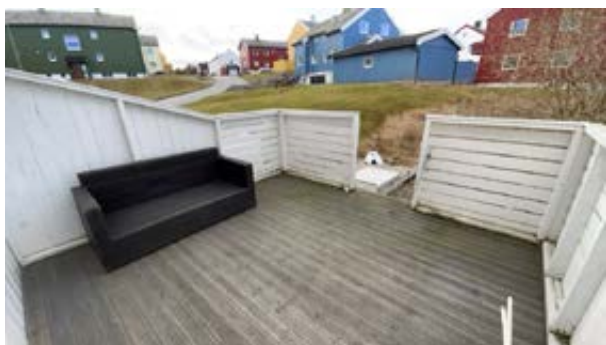
Terrasse mot vest.

Det er korrosjon/rustskader i underliggende betongdekke/søyler på deler av terrassen.

Korrosjon og rustspreng i underliggende betongdekke.

Korrosjon/rustsprengning ved betongsøyler.

Utbedring av korrosjonskader må påregnes inne rimelig tid.

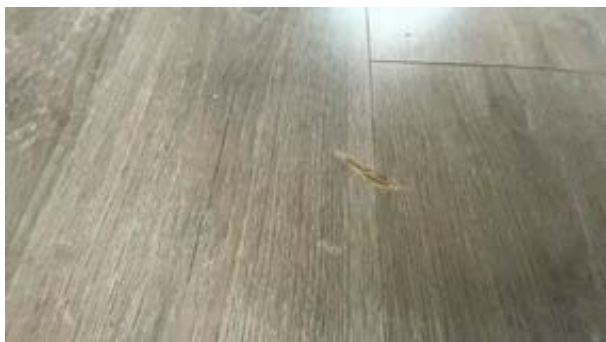
- Det er stedvis påvist synlige skader på overflater.
- Overflater har en del slitasjegrad utover det en kan forvente.

Sår/skade i stue/kjøkkengulv.

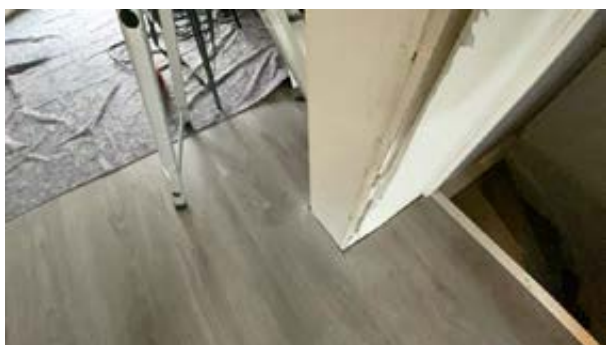
Sår skader ved avslutning vegg.

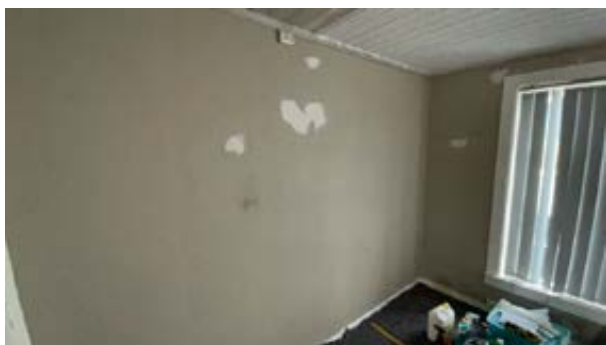
Skader på tapet/vegger.

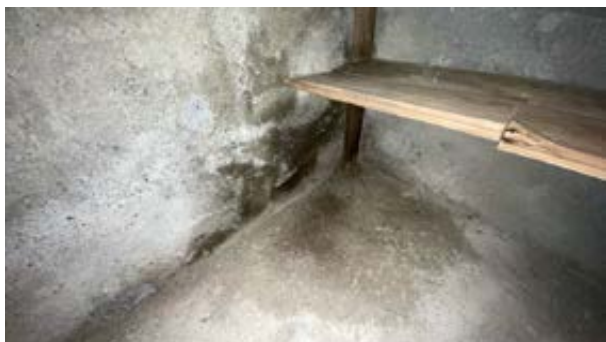
Visuelle tegn på fuktvandring mot grunn.

- Det påviste fuktnivå gir grunn til å overvåke konstruksjonen jevnlig for å se utvikling over tid, og eventuelt foreta tiltak for å unngå fuktskader.

Formål/lagring må vurderes med tanke på eventuell fuktbelastning.

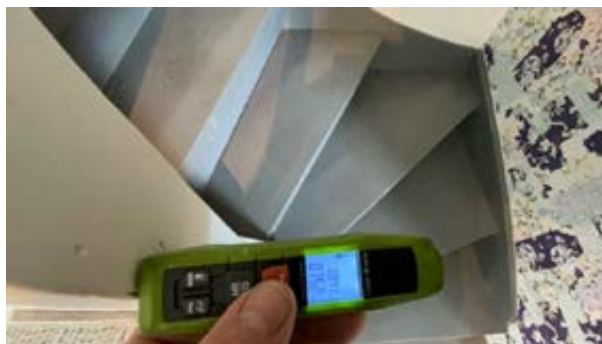
Lysåpning i trapp.

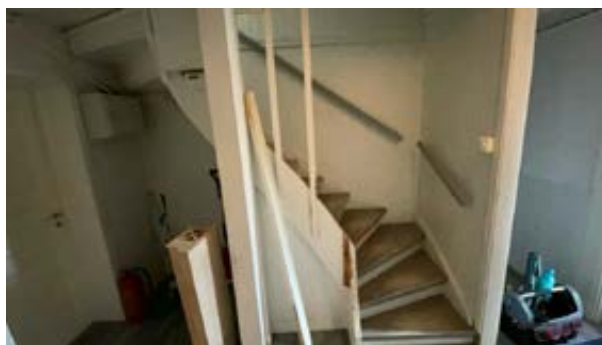
Skade på deler av trapp/rekkverk i underetasje

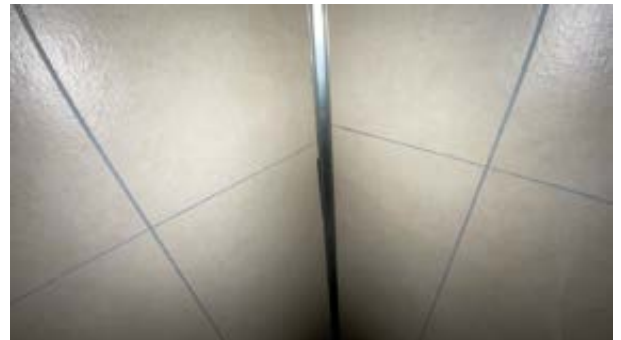
- Dersom våtromsplatene ikke er montert fagmessig, kan dette medføre utettheter som øker risikoen for fuktinntrengning bak platene. Over tid kan dette føre til oppfukning av tilstøtende konstruksjoner, noe som kan resultere i råteskader, muggvekst og eventuelle lekkasjer.

Ikke fagmessig montering av baderomsplater.

Utbedring/skifting av baderomsplater kan ikke utelukkes.

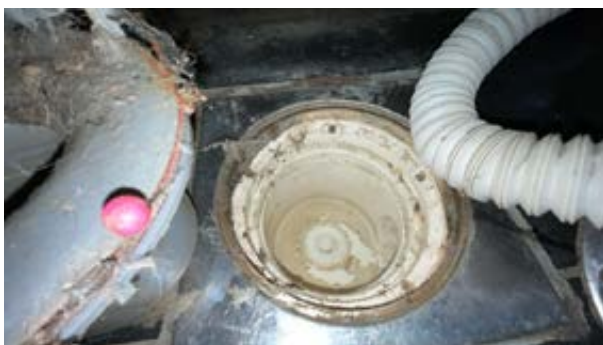
Plastsluk hvor utforming ikke viser klemring/tettesjikt.

- Det må gjøres nærmere undersøkelser. Manglende membran/tettesjikt medfører risiko for lekkasjer og fukt i konstruksjonen.
- Det må innhentes dokumentasjon. Manglende membran/tettesjikt medfører risiko for lekkasjer og fukt i konstruksjonen.
- Overvåk konstruksjonen jevnlig. For å få tilstandsgrad 0 eller 1 må løsningen utbedres, men tidspunktet for når dette er nødvendig er vanskelig å si noe om.
- Det må foretas utbedring for å unngå fuktskader i konstruksjonen.
- Løsningen/utførelsen rundt rørgjennomføringer gir fare for fukt inn i konstruksjoner.
- Konsekvensen er at det kan oppstå fuktskader i konstruksjonen bak overflatematerialet. Vann kan trenge inn gjennom utette rørgjennomføringer og forårsake fuktskader ved fukttilførsel gjennom enten bruksvann eller lekkasevann.

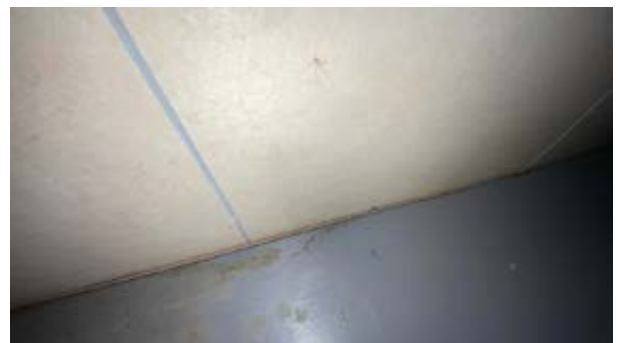
Manglende fuger mellom benkeplate og vegg.

- Uten dreneringsløsning/lekkasesikring kan lekkasjer pågå over lang tid uten å bli oppdaget. Dette kan føre til omfattende fuktskader i omkringliggende byggematerialer.

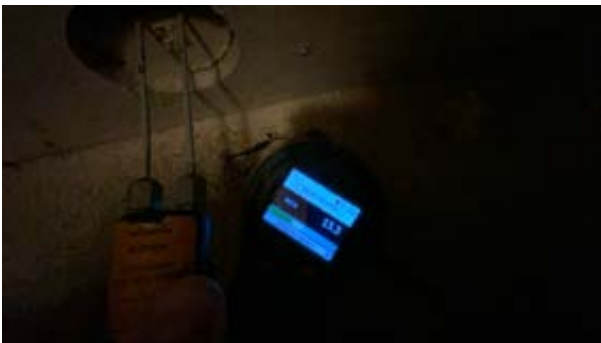
Det ble målt 13,5 vekt% fukt ved bruk av piggmåling.

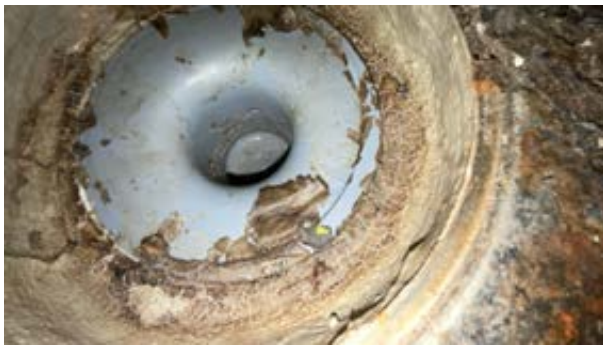
Sluk under dusjkabinett.

- Det må gjøres nærmere undersøkelser.
- Det må gjøres nærmere undersøkelser. Manglende membran/tettesjikt medfører risiko for lekkasjer og fukt i konstruksjonen.
- Det må innhentes dokumentasjon. Manglende membran/tettesjikt medfører risiko for lekkasjer og fukt i konstruksjonen.
- Tilgang til sluk må bedres både for inspeksjon og rengjøring.
- Når sluket har begrenset tilgang, er det vanskelig å rengjøre sluket og å inspisere den for å oppdage skader i membranen/fuger rundt sluket, som er avgjørende for å forhindre lekkasjer.

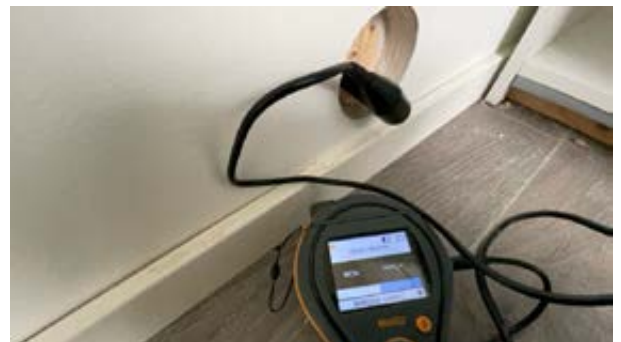
Det ble målt under 7 vekt% ved bruk av piggmåling.

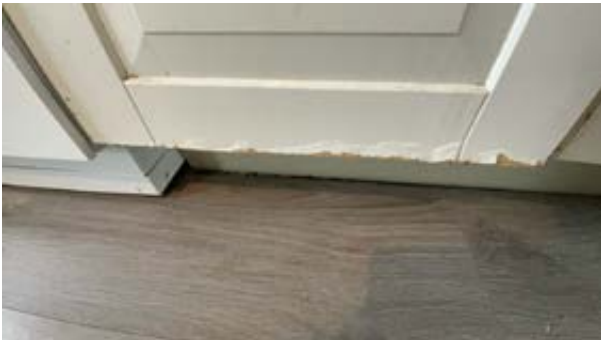
Fuktskader på to fronter.

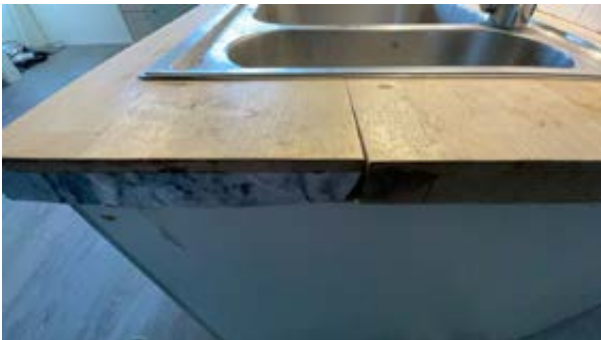
Sprekk i benkeplate ved vask.

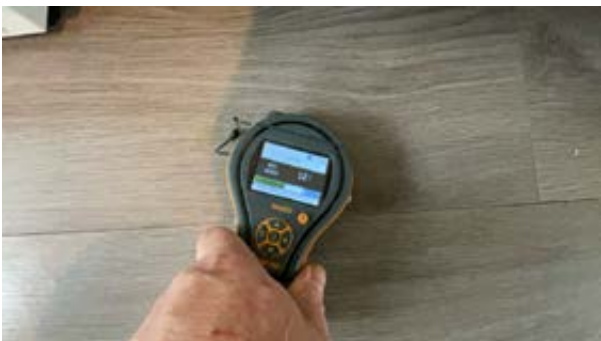
Ingen unormale fuktverdier ved bruk av fuktindikator på gulv ved oppvaskmaskin/vask.

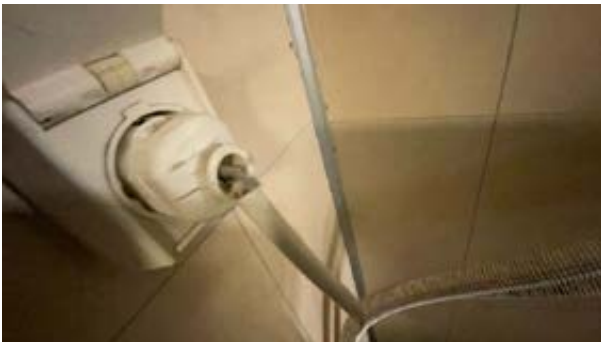
Skade på ledning/manglende jording.

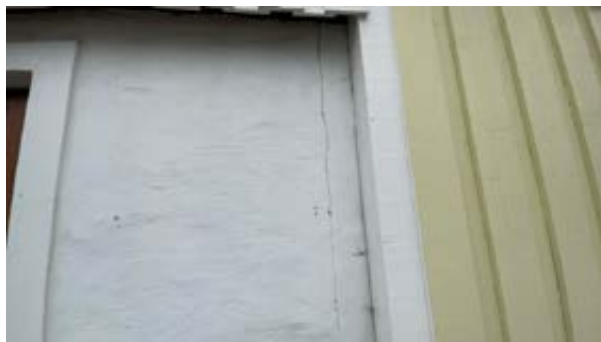
Mindre riss/sprekker.

- Lokal utbedring må utføres.

Mindre spekk/puss/maling må påregnes innen rimelig tid.

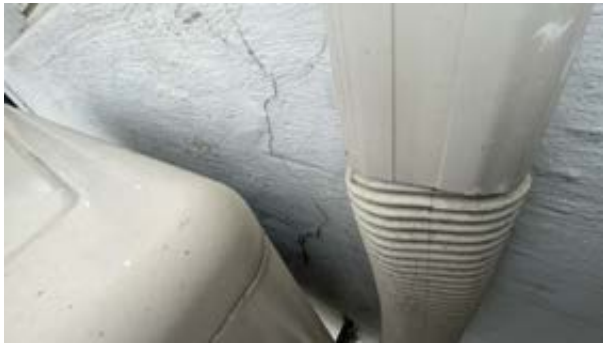
Mindre riss/sprekker.
