# Vest-Torprunden 815

Landlig idyll i Vest-Torpa – romslig gårdstun, flott utsikt og naturskjønne omgivelser

# Tilstandsrapport

## VÅNINGSHUS

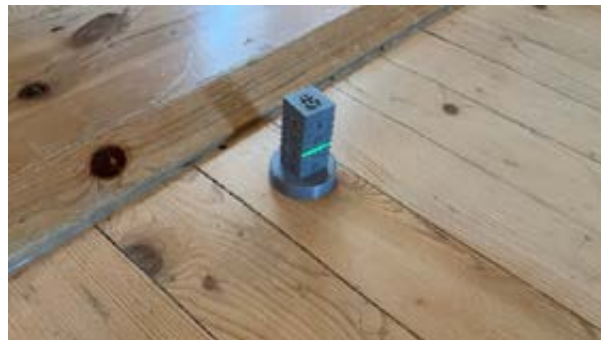
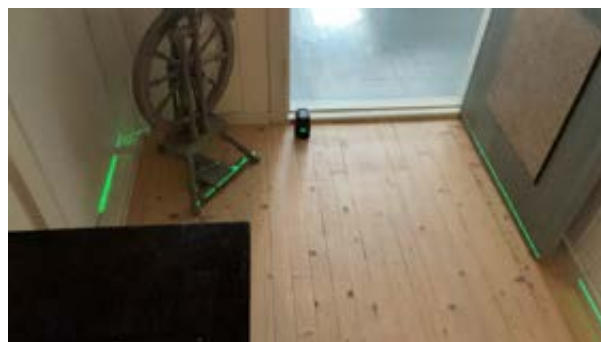
### Vurdering av avvik:

- Det er målt høydeforskjell på mellom 15-30 mm gjennom hele rommet. Tilstandsgrad 2 gis med bakgrunn i standardens krav til godkjente måleavvik.

## Konsekvens/tiltak

- For å få tilstandsgrad 0 eller 1 må høydeforskjeller rettes opp. Det vil imidlertid sjelden være økonomisk rasjonelt som et enkeltstående tiltak i en bolig som dette. Dersom boligen en gang skal renoveres, kan man vurdere slike tiltak.

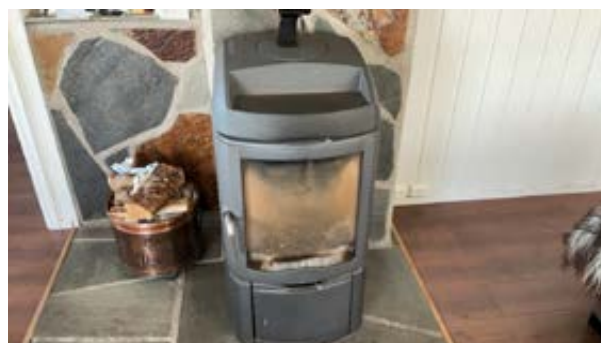
## **TG 2** Pipe og ildsted

### Vurdering av avvik:

### Konsekvens/tiltak

- Tidspunkt for piperehabilitering nærmer seg.

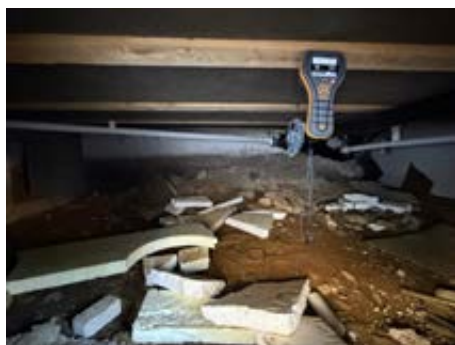
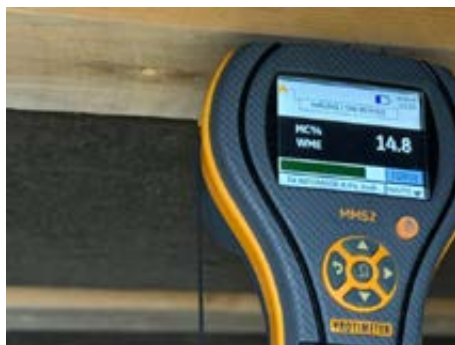
## **TG 1** Rom Under Terreng

### Vurdering av avvik:

- Det er manglende fuktsperre på bakken.

### Konsekvens/tiltak

- Fuktsperre på bakken bør etableres.

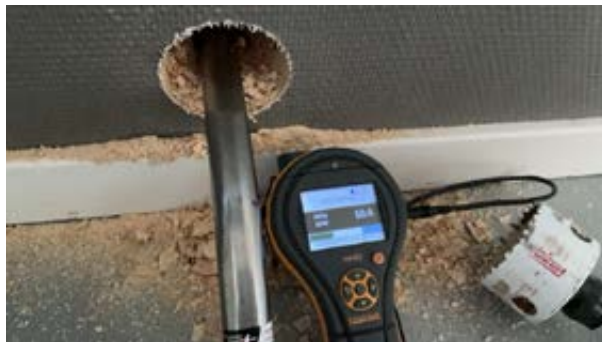
1 ETASJE > BAD

### Vurdering av avvik:

- Det er mulighet for at det kan forekomme vannlekkasje på våtrommet hvor vann ikke vil gå til sluk.
- Det er påvist at høydeforskjell fra topp slukrist til gulv/synlig topp membran ved dørterskel er mindre enn 25 mm.
- Det er påvist at noen fliser har bom (hulrom under).

- Dersom tiltaket ikke utføres, kan dette over tid føre til at flisene løsner eller sprekker, spesielt ved belastning eller bevegelser i konstruksjonen.

- Eventuelt lekkasjevann fra utstyr utenfor dusjsone vil ikke ha en naturlig vei til sluket. Dette kan føre til at vann samler seg på gulvet og potensielt renner ut av rommet eller trenger inn i konstruksjonen.
- Til tross for avviket i fall/høydeforskjell til sluk, vil gulvet fortsatt kunne lede vann mot sluket, men med redusert effektivitet. Dette kan potensielt øke risikoen for vannansamling i enkelte områder av badet.
