# Norvikvegen 31

EIDSBYGDA

Fritidseiendom med unik beliggenhet i sjøkanten  
- god standard - flotte turmuligheter

Befaringsdato: 25.09.2025

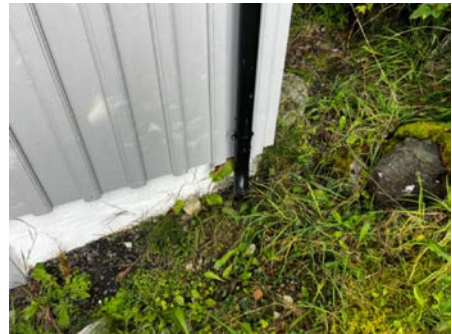
Avvik: Det er ikke tilfredsstillende bortledning av vann fra taknedløp ved grunnmur. Det er registrert at taknedløpet leder vann direkte ned ved grunnmuren uten tilfredsstillende bortledning. Vann føres dermed ned mot terreng og grunnmur uten avledning bort fra konstruksjonen.

Taknedløp som er avsluttet like ved grunnmur, gir økt fuktpåkjenning i krypkjeller.

- Det bør lages system for bortledning av vann fra taknedløp ved grunnmur.

Mangelfull bortledning av vann øker risikoen for fuktopptrekk i grunnmur og krypkjeller. Det anbefales å etablere tilfredsstillende bortledning fra taknedløpet, for eksempel ved bruk av utkast, dreneringsrør eller tilkobling til overvannsledning. Vannet bør ledes minimum 2–3 meter bort fra grunnmuren for å redusere risikoen for fuktskader.

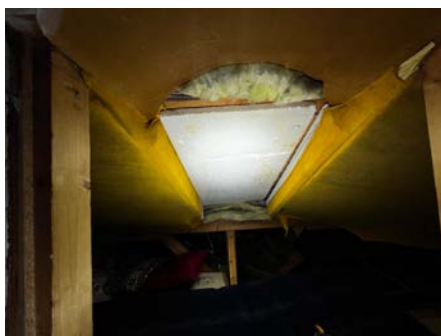
Isoporplater representerer i tillegg en brannteknisk risiko, ettersom materialet ved brann kan avgis svært giftige gasser og bidra til rask brannspredning. Dette er derfor uegnet som bygningsmateriale i en takkonstruksjon. Det anbefales å fjerne isoporplater fra konstruksjonen og erstatte disse med forskriftsmessig isolasjonsmateriale. Videre bør isolasjonen legges om slik at det etableres fri lufting mellom undertak og isolasjon. Tiltak mot mus bør iverksettes ved å tette mulige inngangspunkter og følge opp med skadedyrkontroll. Det anbefales jevnlig kontroll av taktroen for å oppdage eventuell fuktutvikling tidlig.

Isopor plater bør fjernes, avgir svært farlig gass ved brann.

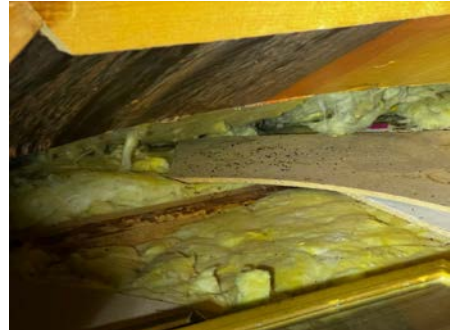
I loftsrommet ved hemsens er det registrert spor etter mus, og isolasjonsmatter ligger stedvis helt ut mot undertaket slik at luftingen svekkes. Det er også observert isoporplater brukt som del av isolasjonen. Enkelte misfarginger er sett i taktroen, men det ble ikke registrert fukt eller lekkasjer på befaringen.

Mus kan forårsake skader. Redusert lufting i takkonstruksjonen kan føre til kondensproblemer, forhøyet fuktinnhold i treverk og på sikt utvikling av mugg eller råte. Selv om det ikke ble registrert forhøyede fuktverdier ved befaring (målinger under 17 %), viser misfargingen at det har vært fuktpåvirkning tidligere. Uten utbedring er det risiko for at forholdet kan utvikle seg negativt over tid. Det anbefales å sette mulige inngangspunkter for mus og eventuelt sette inn feller eller andre forebyggende tiltak mot skadedyr.

En del muselort i loftrommet.

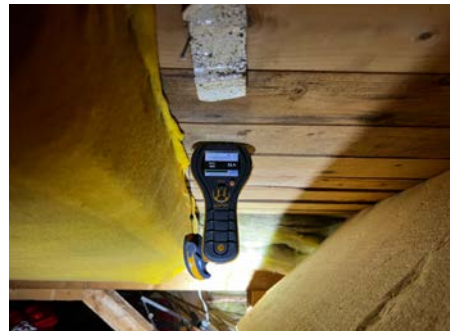
16,4 vektprosent.

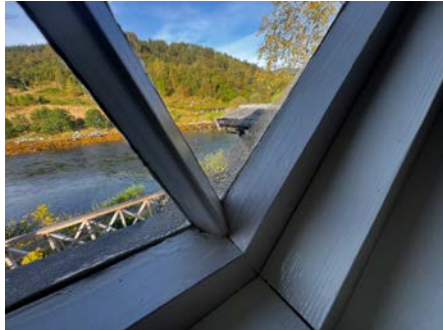
Vinduet fremstår som slitt, og det er registrert sprekker i trevirket. Overflatebehandlingen er svekket, og treverket har redusert beskyttelse mot fuktpåvirkning. På befaringdagen er det kondensvann på vindusflaten innvendig.

Dersom tiltak ikke utføres, er det risiko for fuktinntrengning i treverket, noe som kan føre til råte og ytterligere nedbrytning.

Kondensvann på innsiden av glasset.

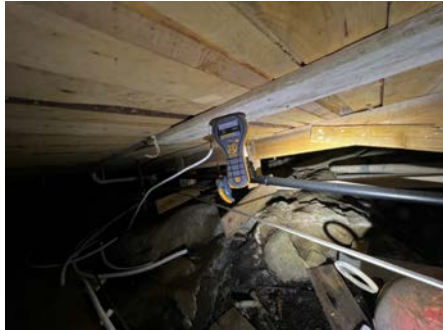
Det er målt trefuktighet på 19,3 vektprosent i stubbegulvet fra krypkjeller. Dette nivået ligger over anbefalt grense for tørt trevirke, og indikerer en økt risiko for biologisk nedbrytning dersom fuktforholdene opprettholdes over tid. I konstruksjonen henger det flere kokonger, og det er observert en del edderkopper. Dette er typiske tegn på insektsaktivitet og et miljø med høy fuktighet. Det er også registrert innsig av fukt i hjørnet mot øst ved tilbygget. Dette viser at det er fuktvandring gjennom grunnmur eller fra terreng mot konstruksjonen.

Fuktnissig og forhøyet trefuktighet kan over tid gi skader på treverket i stubbegulvet, som råte eller soppvekst. Skadedyr kan trives i slike miljø, noe som forverrer risikoen. Dersom problemet vedvarer, kan det gi redusert levetid på konstruksjonen og i verste fall svekke bæreevnen. Det anbefales å forbedre drenering og terrengfall mot grunnmur på østsiden av bygget for å redusere fuktnissig. Krypkjelleren bør ventileres bedre og ryddes for å oppnå bedre luftgjennomstrømning. Stubbegulvet bør følges opp med jevnlig fuktmålinger, og det kan være aktuelt med tiltak som plastfolie på bakken eller mekanisk avfukter dersom fuktproblemet vedvarer.

Det er målt 19,3 vektprosent i stubbegulvet.

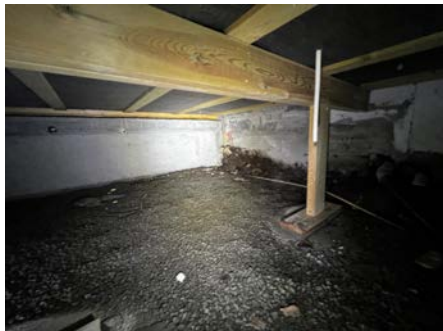
Avvik: Kryp kjelleren er stedvis fuktig, og det er observert tegn på innsig av fukt. Dette indikerer at dreneringen ikke lenger har fullgod funksjon, og at konstruksjonen kan være utsatt for fuktbelastning over tid.

Noe innsig av fukt i dette hjørne.

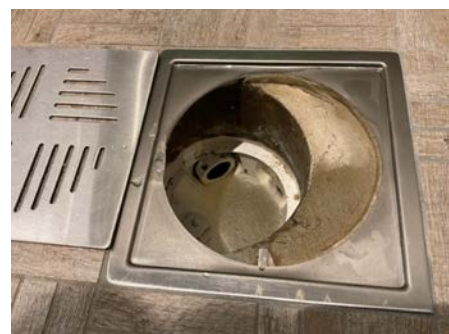
Det er plastsluk og smøremembran med dokumentert utførelse i form av faktura. Det er et tykt lagt med påstøp over sluk, membran er dermed ikke synlig i sluk, det er ikke avklart om membran er klem under klemring. Ingen fukt, lekkasjer eller andre avvik registrert, TG1 er basert på alder og at ikke er registrert noe fukt eller lekkasjer.

Sluk, tykk påstøp over sluken.

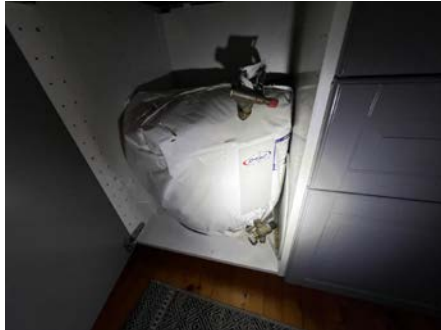
Det er installert en varmtvannstank på ca. 80 liter fra 1999, plassert i kjøkkenbenk. Rommet har ikke sluk, det er montert waterguard i kjøkkenbenk som stenger vann ved eventuell lekkasje men sensoren er ikke ført inn skapet til tanken. Berederen er tilkoblet med stikkontakt i stedet for fast tilkobling. Dette samsvarer ikke med dagens krav til sikker tilkobling. Løsningen var likevel tillatt på oppføringstidspunktet, og det foreligger ikke tilbakevirkende krav for utbedring.

Varmtvannstank.

Det anbefales å vurdere utskifting av varmtvannsberederen grunnet alder, da den er over forventet brukstid. Ingen tegn til svekkelser per nå med unntak av plastikk på tanken er noe oppspist av mus. Ved utskifting bør ny bereder installeres med fast elektrisk tilkobling i henhold til dagens krav. Bruk av stikkontakt til varmtvannsbereder kan medføre fare for varmgang og i verste fall brann. På grunn av alder er det i tillegg økt risiko for lekkasje eller berederen slutter og fungere.
