# Statsråd Ihlens vei 60

**Romslig enebolig over 3 plan m/ pppgr.behov  
Solcellepanel, 7 sov, 3 bad og kjøkken. Kjeller m/  
egen inngang. Solrik hage!**

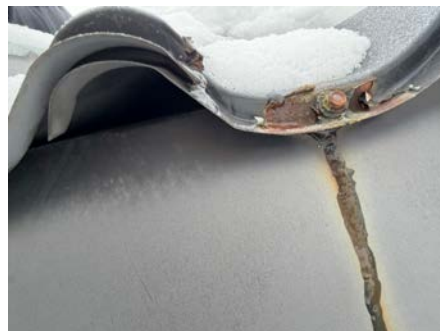
Avvik: Mer enn halvparten av forventet brukstid er passert på taktekkingen.

- Mer enn halvparten av forventet brukstid er passert på undertak.
  - Taktekking er snødekt, alder eller materiale er ukjent og derfor ikke nærmere vurdert.
  - Det observeres korrosjon og manglende vedlikehold på tekking og beslag ved takfot.
- Utvendige beslagsløsninger er ikke fagmessig utført.

Det bør gjennomføres ytterligere undersøkelser av takteking, undertak og beslag når taket er snøfritt, for å avdekke eventuelle skjulte skader og vurdere behov for utbedringer. Korrosjon og manglende vedlikehold på teking og beslag bør utbedres for å forhindre lekkasjer og ytterligere skader på underliggende konstruksjoner. Utvendige beslagsløsninger må utføres fagmessig for å sikre tilstrekkelig beskyttelse mot vanninntrengning. Konsekvensen av manglende tiltak er økt risiko for lekkasjer, fuktskader og redusert levetid på takkonstruksjonen.

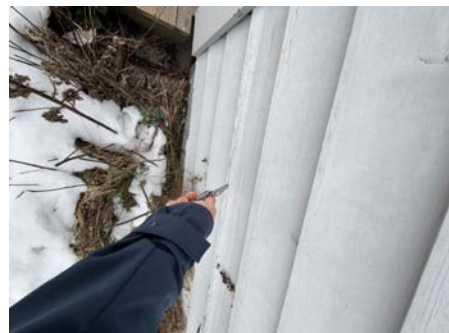
#### TG 2 Nedløp og beslag

Avvik: Det er ikke tilfredsstillende bortledning av vann fra taknedløp ved grunnmur.

- Mer enn halvparten av forventet brukstid er passert på renner/nedløp/beslag.
- Takrenner har punktvis lekkasjer.
- Det påvises korrosjon og deformasjon i renner og nedløp.

Takrenner, nedløp og beslag er utført i overflatebehandlet stål av ukjent alder. Nedløp er stedvis ført ned i rør i grunnen med ukjent videre rørsystem.

Det må gjennomføres ytterligere undersøkelser for å avdekke hele skadeomfanget før man kan sette et endelig kostnadsestimat for utbedring

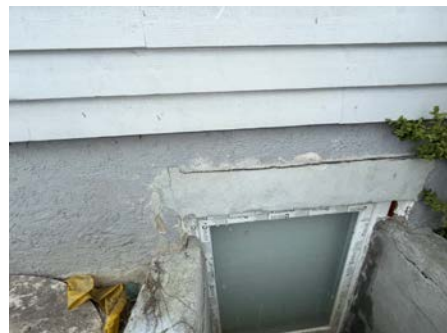
## TG 3 Vinduer

Avvik: Det er påvist noen glassruter som er punktert eller sprukne.

- Det er påvist vinduer med fukt- og/eller råteskader.

Karmene i vinduene er slitte, og det er sprekker i treverket.

- Det er registrert avvik ved innsettingsdetaljer og utvendige beslagsløsninger på enkelte vinduer.

I 2. etasje er det malte trevinduer med 2-lags glass fra 1998. Enkelte vinduer er av nyere dato, men årstallet kunne ikke bekreftes mellom glassene.

Punkterte glassruter bør skiftes ut for å hindre varmetap og ytterligere skade. Vinduer med fukt- og råteskader må utbedres eller byttes for å unngå forverring av skadene og redusert levetid på vinduene. Slitte karm og sprekker i treverket bør utbedres for å forhindre inntrengning av fukt og påfølgende råteskader. Det anbefales å utbedre innsettsdetaljer og utvendige beslagsløsninger på berørte vinduer for å sikre tilfredsstillende tetting og fuktsikring. Utbedringen bør omfatte kontroll og korrekt utførelse av beslag, tettesjikt og tilslutninger mellom vinduskarm og veggkonstruksjon, slik at vann ledes bort fra konstruksjonen og risiko for fuktinntrengning reduseres. Arbeidene bør utføres av kvalifisert fagperson.

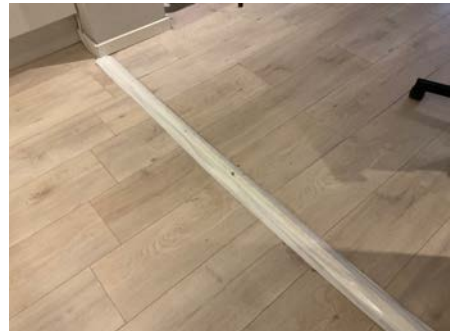
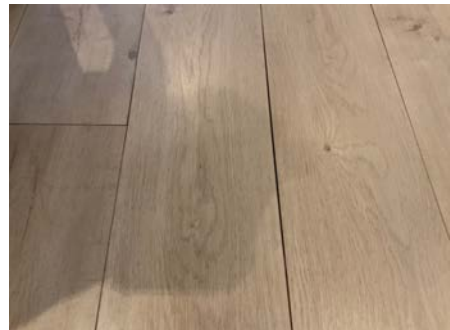
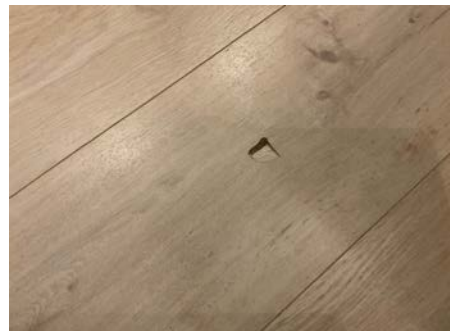
Avvik: Det er påvist høy slitasje og synlige skader på overflater.

Det observeres bom i fliser og sprekker i fuger.

- Det registreres merkbare svanker og bulninger, samt store sprekker i laminatgulvet.

Overflater med høy slitasje og synlige skader bør utbedres eller skiftes for å opprettholde funksjon og estetikk. Bom i fliser og sprekker i fuger bør utbedres for å forhindre at fliser løsner eller at det oppstår ytterligere skader, noe som kan føre til fuktskader i underliggende konstruksjon. Svanker, bulninger og store sprekker i laminatgulvet bør utbedres eller gulvet bør skiftes for å unngå ytterligere forringelse, redusert brukskomfort og potensiell skade på undergulv.

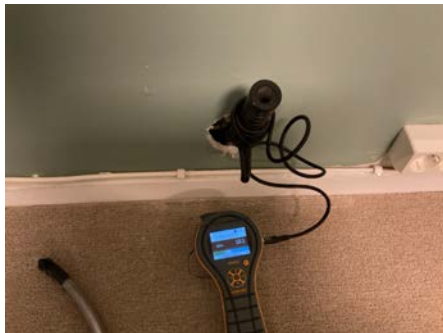
Fuktninnhold: 13,1 vektprosent

Avvik: Det er konstatert høyt fuktnivå (24,5 vektprosent), og synlige skader i treverket fra inspeksjonsluken. Til sammenligning ligger den kritiske grensen for treverk på rundt 17-20 vektprosent, mens fibermetningspunktet ligger på ca. 30 vektprosent.

- Eier har i egenerklæringsskjemaet opplyst å være kjent med fuktinnsig og fuktproblematikk i underetasjen.
- Eier opplyser om at det er gjennomført forebyggende behandling mot sopp, råte og skadedyr ved bruk av egnet middel, herunder produkter levert av Rentokil, for å redusere risikoen for angrep.

Det bør iverksettes tiltak for å utbedre fuktskader og redusere fuktnivået i konstruksjonen, for å unngå videre utvikling av råte, mugg og skader på bygningsmaterialer. Dersom tiltak ikke gjennomføres, kan det oppstå helsemessige problemer, redusert bokomfort og økte utbedringskostnader over tid. Flere av rommene i underetasjen var primært beregnet som boder og grovlag. Frem til rundt 1970 ble de fleste kjellere bygget med minimal fuktsikring og isolasjon, og selv med utvendige fuktsikringstiltak kan gamle fundamenter fortsatt være i kontakt med fuktig byggegrunn. Fundamenter uten drenerende eller kapillærbrytende underlag er utfordrende å utbedre, noe som kan føre til kapillært fuktoppsug fra grunnen. På bakgrunn av at eier er kjent med forholdene, at dreneringen er fra byggeåret, samt at samtlige rom i underetasjen er innredet, vurderes det å foreligge en betydelig risiko for skjulte fukt- og råteskader i konstruksjonene. Det bør foretas ytterligere undersøkelser for å få avdekket hele skadeomfanget. Forebyggende tiltak mot sopp, råte og skadedyr bør følges opp ihht leverandørens anbefalinger.

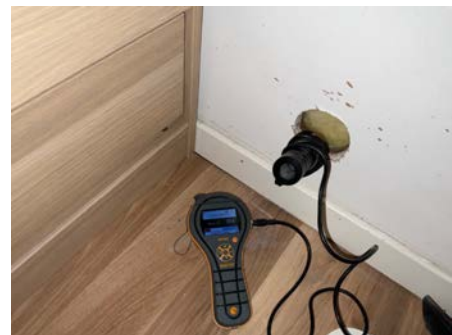
Fuktinnhold: 33,6 vektprosent

Avvik: Hulltaking er foretatt og det er påvist avvik i konstruksjonen.

Ved fuktmåling i nedre del av vegg mot våtsone fra tilstøtende rom, måles høye fuktverdier.

Det bør gjennomføres ytterligere undersøkelser og utbedring av skader. Konsekvensen av høyt fuktinnhold er økt risiko for sopp- og råteskader, samt svekkelse av konstruksjonen over tid.

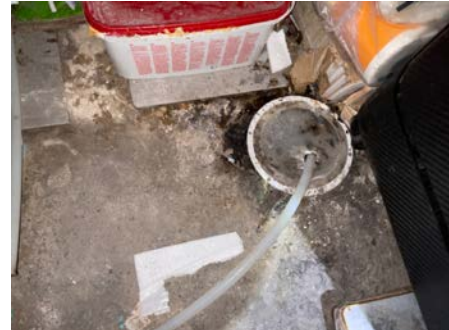
## UNDERETASJE > TEKNISK ROM M/SLUK

Avvik: Våtrommet må oppgraderes for å tåle normal bruk etter dagens krav.

Det er observert skader i betongen samt manglende tettesjikt i gulvkonstruksjonen. Forholdet medfører økt risiko for fukt- og lekkasjer, og rommet tilfredsstiller ikke kravene som stilles til våtrom.

Det bør etableres nytt tettesjikt og utbedres skader i betongen for å sikre at gulvkonstruksjonen oppfyller dagens krav til våtrom. Manglende tettesjikt og skader i betongen medfører økt risiko for fukt- og vannskader, som kan føre til omfattende følgeskader på bygningskonstruksjonen.

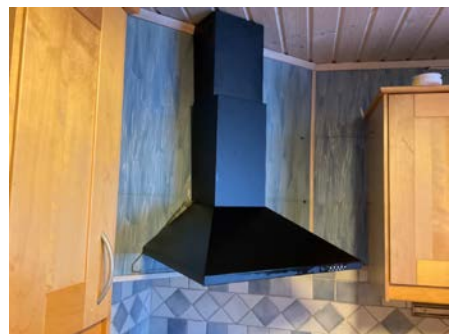
## 1. ETASJE > KJØKKEN

Avvik: Ventilatoren er skjevt montert på veggen og har tydelige slitasje.

Ventilatoren bør rettes opp og eventuelt byttes ut for å sikre korrekt funksjon og estetisk utseende. Dersom tiltak ikke utføres, kan det føre til redusert avtrekkseffekt, økt slitasje og mulig skade på vegg eller tilstøtende konstruksjoner.

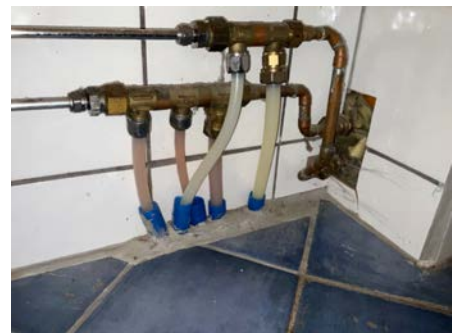
Bad 2. etasje

Avvik: Det er påvist at eventuelt lekkasjevann fra rør i rør system ikke ledes til sluk eller annen kompenserende løsning.

- Det er påvist ufagmessig utførelse av vannledninger.
- Mer enn halvparten av forventet brukstid er passert på innvendige vannledninger.
- Det er irr på rør. Irring oppstår når kobber korroderer, sees som et grønt belegg på rørene.
- Vannrør som er utsatt for kulde har mangelfull isolering.
- Det er observert tegn til kondensering på rørene, noe som kan skyldes høy fuktighet i omgivelsene og temperaturforskjeller mellom rør og romluft.

Det bør etableres løsning for å lede eventuelt lekkasjevann fra rør-i-rør-systemet til sluk eller annen godkjent kompenserende løsning, for å redusere risikoen for vannskader ved lekkasje. Ufagmessig utførelse av vannledninger bør utbedres av kvalifisert fagperson for å sikre forskriftsmessig og sikker vannforsyning, og for å unngå lekkasjer eller driftsproblemer. Vannledninger som har passert mer enn halvparten av forventet brukstid bør følges opp med jevnlig kontroll og vurderes for utskifting, da risikoen for lekkasjer og skader øker med alderen. Irr på rør bør fjernes og årsaken til korrosjonen utredes og utbedres, for å forhindre lekkasjer og ytterligere tæring på rørene. Vannrør som er utsatt for kulde må isoleres tilstrekkelig for å unngå frostskaader og påfølgende vannlekkasjer. Tiltak bør iverksettes for å redusere kondensering på rørene, for eksempel ved å forbedre ventilasjon eller isolere rørene, for å hindre fuktskader og korrosjon.
