# Figvedveien 114

## Enebolig på romslig og solrik tomt - Tilgrensende friareal og Figgjoelva

Befaringsdato: 08.06.2026

Rapportdato: 10.06.2026

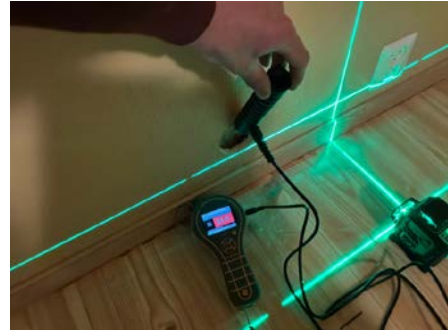
- Høyt fuktnivå i trekonstruksjonen gir økt risiko for utvikling av fuktskader, mugg og råte over tid.
- Det anbefales å avdekke årsak til fukt og iverksette tiltak for å redusere fuktbelastningen, samt følge med på utviklingen.
- Fuktgjennomtrenging i kjellermur kan føre til oppfukting av vegger, med risiko for fuktskader, mugg og dårlig innneklima.
- Fuktskjolder og fuktskader kan indikere fuktinntrenging, med risiko for videre skadeutvikling og dårlig innneklima.

Det bør iverksettes tiltak for å redusere fuktinntrenging i kjellermur og konstruksjoner, for eksempel ved utvendig fuktsikring og drenering. Videre undersøkelser anbefales for å kartlegge årsak og omfang av fuktproblematikken, samt overvåke utviklingen over tid. Konsekvensen av manglende utbedring er økt risiko for utvikling av råte, mugg og skader på bygningsdeler, samt forringelse av innemiljøet.

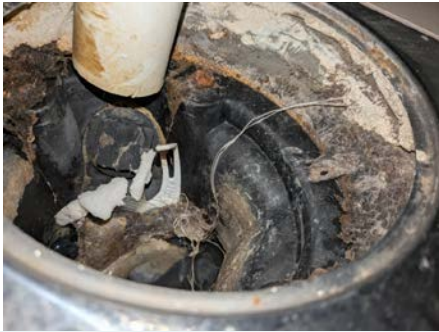
- Når sluket har begrenset tilgang, er det vanskelig å rengjøre sluket og å inspisere den for å oppdage skader i membranen/fuger rundt sluket, som er avgjørende for å forhindre lekkasjer.

Det bør etableres en fagmessig tilkobling mellom membran og sluk, fortrinnsvis med bruk av klemring, for å sikre tett overgang og redusere risiko for vannlekkasjer til underliggende konstruksjoner. Dagens løsning med membran smurt ned på sluk uten klemring gir økt fare for fuktskader og følgeskader på bygningsdeler.

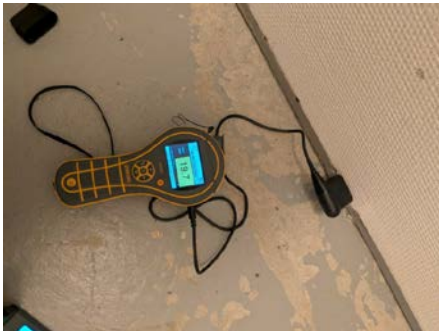
Fuktmåling ved hulltaking er ikke foretatt. Det ble brukt pigger direkte i vegg. Måleresultat: 20.
