# Dalegata 18

KRISTIANSUND N

Renoveringsobjekt/lager - innredet som leilighet,  
ikke godkjent!

Befaringsdato: 10.06.2025

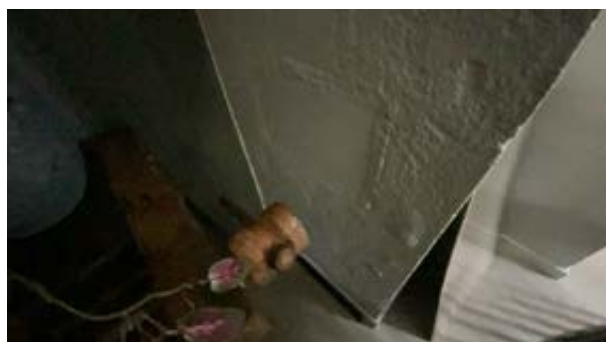
- Det bør foretas nærmere undersøkelser av pipeløp.
- Det anbefales å montere ildfast plate under luker på pipe.

Sotluke i entre.

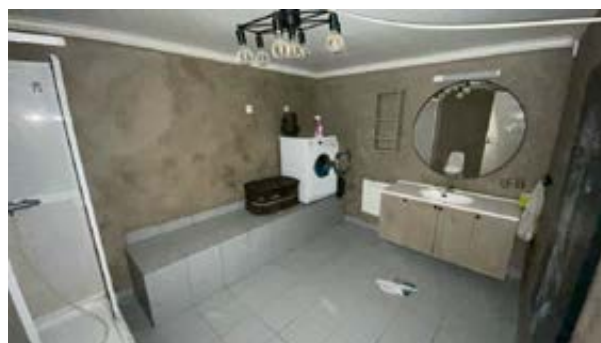
Bad/vaskerom.

Fiberpuss på vegger og malte gipsplater i tak.  
TG3 settes grunnet manglende tettesjikt i våtsoner på vegger og ved sokkel. Dette medføre fare for fuktnetrengning i konstruksjon/tilstøtende rom.

Våtsoner har ikke tilfredsstillendettesjikt, og må utbedres/skiftes.

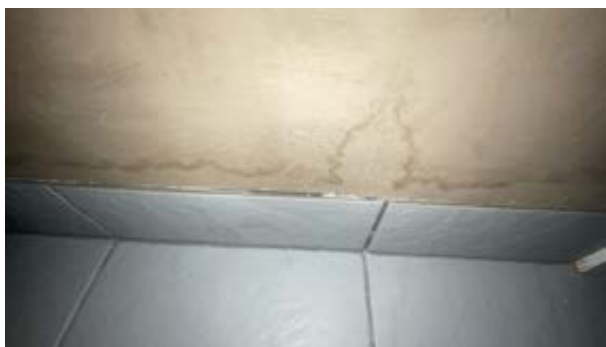
Vertikale riss mellom bakenforliggende bygningsplater, ukjent underlagsplater.

Synlige vertikale skjøter, ikke dokumentert hvilken type bygningsplater som er benyttet. Fiberpuss er ikke godkjent som endelig tettesjikt.

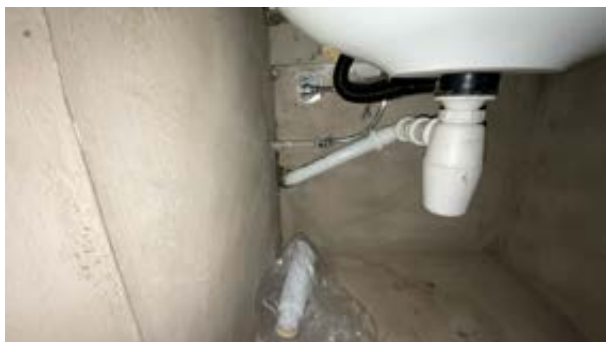
Ikke synlige rørmassjetter ved rørgjennomføringer i vegg under innredning.

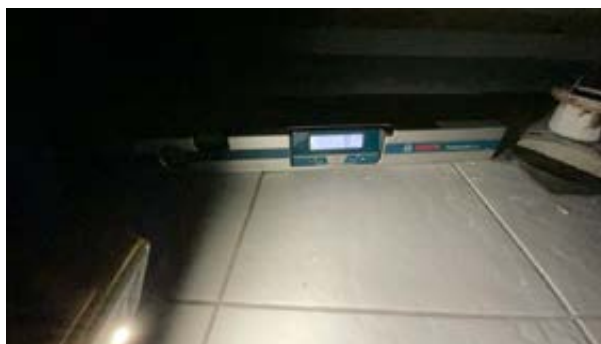
TG3 settes grunnet motfall på deler av gulv, ikke fall mot sluk. Medfører vannansamlinger på gulv ved lekkasjevann som ikke renner mot sluk.

- Det er påvist avvik i fallforhold til sluk i forhold til krav i forskrift på byggetidspunktet.
- Målinger viser at det ikke er fall til sluk (motfall).

8 mm/meter fall ved sluk.

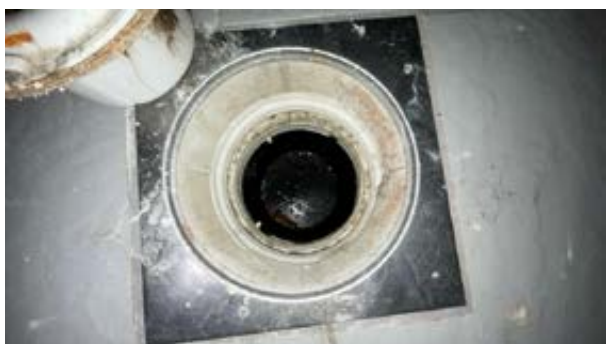
Plastsluk.

- Det må gjøres nærmere undersøkelser. Manglende membran/tettesjikt medfører risiko for lekkasjer og fukt i konstruksjonen.
- Det må innhentes dokumentasjon. Manglende membran/tettesjikt medfører risiko for lekkasjer og fukt i konstruksjonen.

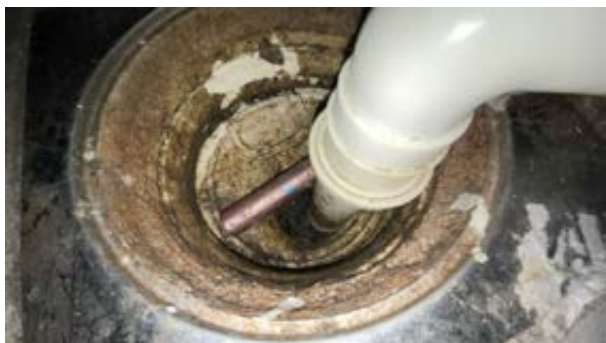
Sluk under dusjkabinett.

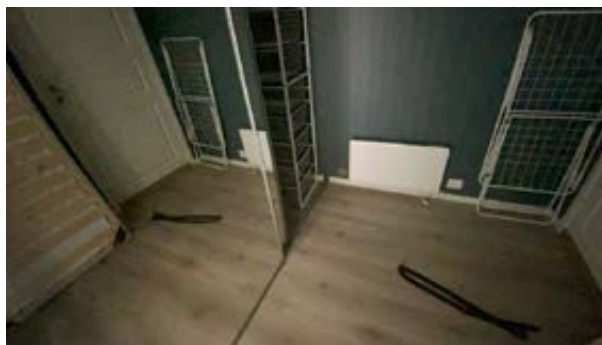
Kontrollpunkt ved tilstøtende soverom i garderobeskap.

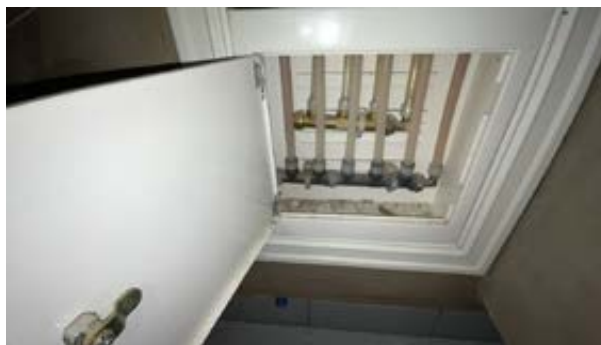
Rør i rør sentral

Montere skvettplate og tilfredsstillende merking/oversikt av kurser må etableres.

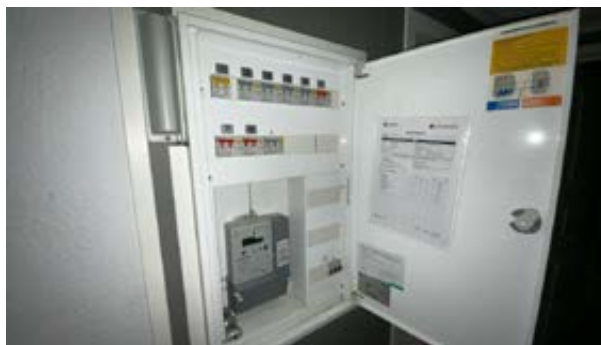
Sikringsskap.

Utførende takstingeniør er ikke fagutdannet innen elektro, og anbefaler generelt en gjennomgang av autorisert El. takstmann/autorisert el. installatør for det elektriske anlegget i boligen.  
Kostnadsestimatet dekker kun en El. kontroll og ikke eventuelle feil/mangler som blir avdekket etter kontroll.

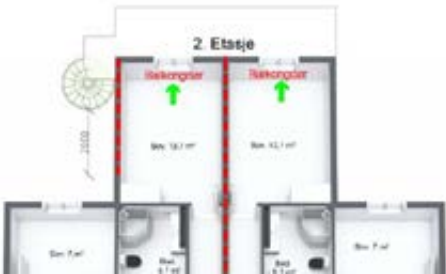
| | Avvik: | Tiltak: | Prisestimat ekskl. mva.: |
|---|---|---|---|
| 1 | Fra loftsleiligheten er det kun en rømningsvei, via trapperom. Det er iht. TEK17 krav om to uavhengige rømningsveier. | <p>I byggesaken må det søkes om unntak for tekniske krav jf. Plan- og bygningsloven § 31-4, med hensyn på heis og automatisk sløkoleanlegg. Firesafes erfaring er at Kristiansund kommune ikke godkjenner rømningsstige som alternativ rømningsvei i slike saker. Det er derfor prosjektert med etablering av spiraltrapp i stedet, med tilkomst fra loftsbalkongen.</p> <p>Trappen skal i teorien skjermes mot brannspredning fra underliggende brannceller opp til 5,0 meter fra trappen. Da det er preakseptert med rømningsstige som alternativ rømningsvei iht. TEK17, kan det forsøkes og prosjektere med skjerming av trappen inntil 2,0 meter. Stiger må skjermes inntil 2,0 meter. Ved å prosjektere med skjerming inntil 2,0 meter, forhindrer man at soveromsvindu i underliggende etasjer må ha brannmotstand. Det må derimot påses at avstand til nabobyggets vindu er mer enn 5,0 meter.</p> <p>Dersom dette likevel ikke blir godkjent, må soveromsvindu ha brannmotstand EI30. Vindu med brannmotstand må ikke kunne åpnes i vanlig brukstilstand. Da dette er soverom kan det monteres Securo-lufteventil ved vinduet som kan benyttes til</p> | <p><b>Spiraltrapp:</b><br/>135 000,-</p> <p><b>Dersom brannvindu:</b><br/>Soveromsvindu med sprusser og Securo-lufteventil:<br/>50 000,- per vindu</p> <p>Kjellervindu med sprosse:<br/>25 000,-</p> |

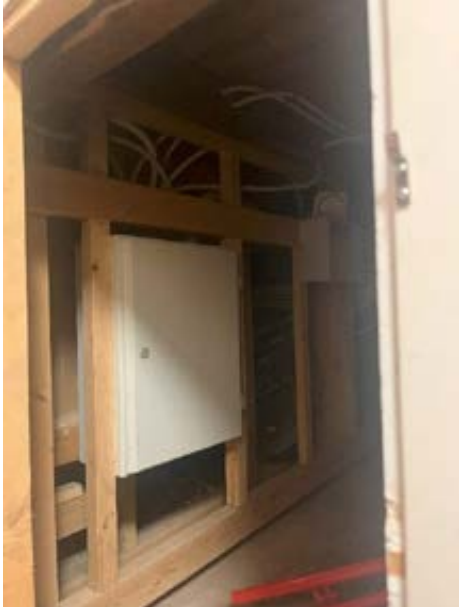
| | Avvik: | Tiltak: | Prisestimat ekskl. mva.: |
|---|---|---|---|
| 1 | <p>I kjeller, under og rundt trappen, er det ikke etablert branncelleskille.</p> | <p>Veggen og himling mot trappen må ha brannmotstand EI30. Dette etableres ved å isolere med ubrennbar isolasjon, og kles igjen med ett lag gips. Skjøter sparkles og overganger fuges.</p> <p>Døren erstattes med en brannklassifisert dør eller luke EI30-Sa.</p> <p>Gjennomføringer i veggen må branntettes med sertifiserte produkter. Se avvik 8 kap. 3.2.</p> <p>Se brannkonseptet <i>01 Brannkonsept, TEK17, Dalegata 18, Kristiansund – rev. 1.1</i> for eksempel på oppbygging av vegg EI30.</p> | 40 000,- |

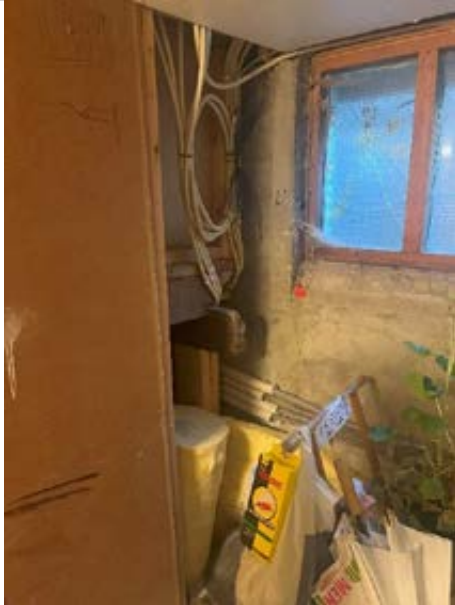
Døren inn til rommet under trappen er uklassifisert.

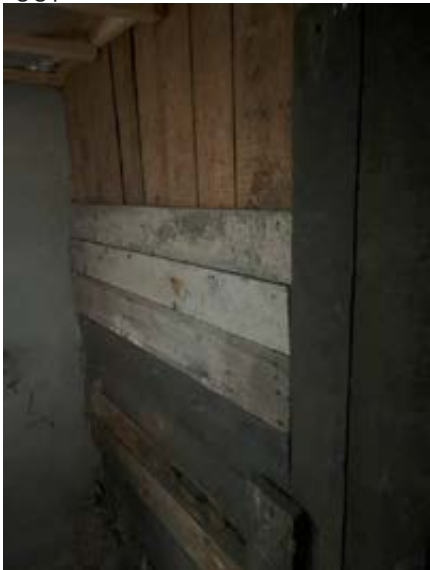
| 2 | <p>Vegg mellom krypkjeller og bad i kjellerleilighet er ikke utført som et branncelleskille. Det mangler både isolasjon og gips.</p> | <p>Vegg utføres med ubrennbar isolasjon og et lag gips mot krypkjeller. Skjøter sparkles og overganger fuges.</p> <p>Gjennomføringer i veggen må branntettes med sertifiserte produkter. Se avvik 8 kap. 3.2.</p> <p>Se brannkonseptet 01 Brannkonsept, TEK17, Dalegata 18, Kristiansund – rev. 1.1 for eksempel på oppbygging av vegg EI30.</p> | 10 000,- |

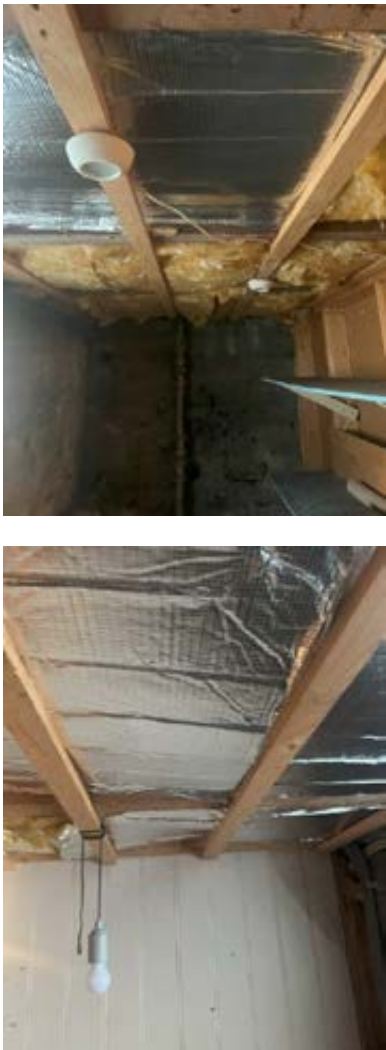
| 3 | <p>Himling i kjeller tilfredsstiller ikke et branncelleskille REI30.</p> | <p>Himlingen må gipses med ett lag gips. Der hvor det mangler isolasjon må dette monteres. Skjøter sparkles, overganger fuges og gjennomføringer branntettes med sertifiserte produkter. Se avvik 8 kap. 3.2.</p> <p>Se brannkonseptet 01 Brannkonsept, TEK17, Dalegata 18, Kristiansund – rev. 1.1 for eksempel på oppbygging av etasjeskiller REI30.</p> | 80 000,- |

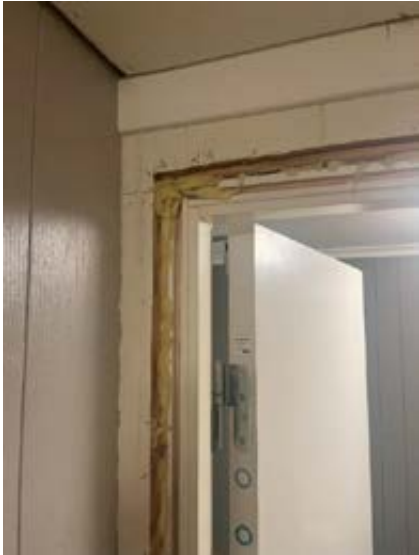
| 4 | <p>Dør mellom trapperom og felleskjeller mangler selvlukker (den er hektet av), og listverk på kjellersiden.</p> <p>Veggen døren står i har ikke brannmotstand EI30.</p> | <p>Selvlukker og listverk må monteres.</p> <p>Veggen må oppgraderes til å tilfredsstille EI30-brannmotstand. Se brannkonseptet 01 <i>Brannkonsept, TEK17, Dalegata 18, Kristiansund – rev. 1.1</i> for eksempel på oppbygging vegg EI30.</p> | 7 000,- |

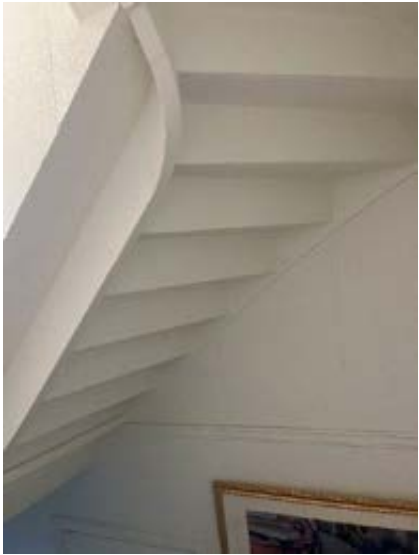
| 5 | <p>I 2. etasje av trapperommet er det etablert veggfelt med brannklassifisert dør for å skille loftsleiligheten fra trapperommet. Dette betyr at branncelleskillet går under trappen til loftet. Denne trappen tilfredsstiller ikke brannmotstand EI30.</p> | <p>Trappen må underkles med ett lag gips. Skjøter sparkles og overganger fuges.</p> | 15 000,- |

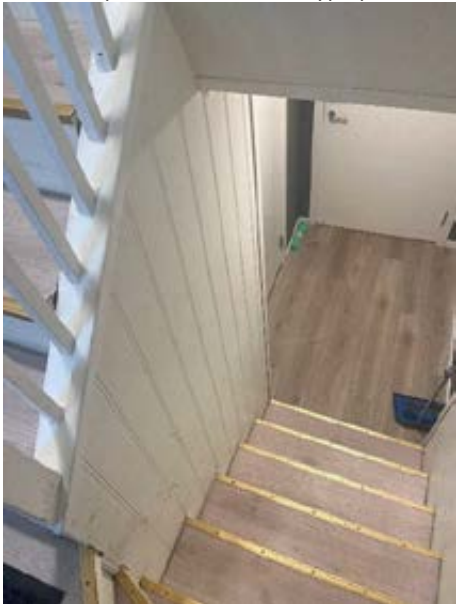
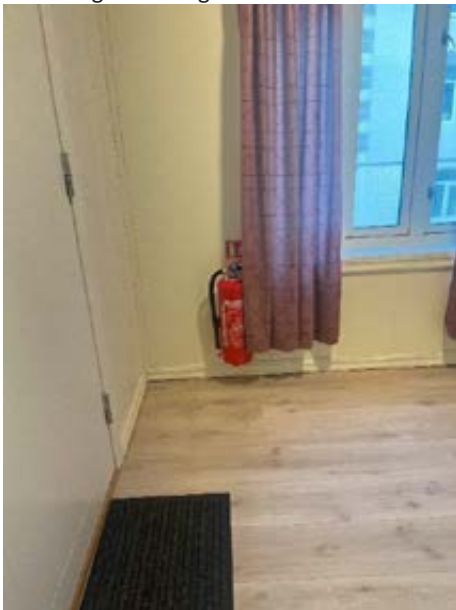
| Materialkrav rømningsvei (trapperom) | | |
|---|---|---|
| 7 | <p>Trapperommets vegger er i dag brannmalt, men det vites ikke hva veggen består av.</p> <p>Det er usikkert om gulvet i trapperommet består av parkett eller annen type plater.</p> <p>Trapperommet har brennbare materialer, slik som gardiner og bilder.</p> | <p>Veggene og tak gipses med ett lag gips. Det må fuges mellom overganger (mellom vegg/vegg, vegg/tak og vegg/gulv). Skjøtene mellom gipsplatene sparkles.</p> <p>Dersom gulvet består av parkett, er dette akseptert i TEK17. Hvis ikke må gulvet erstattes med materialer som tilfredsstillers Dfi-s1 [G].</p> <p>Det skal ikke være noen brennbare materialer i trapperommet.</p> <p>140 000,-</p> <p>Prises ved behov.</p> <p>Intern kostnad.</p> |

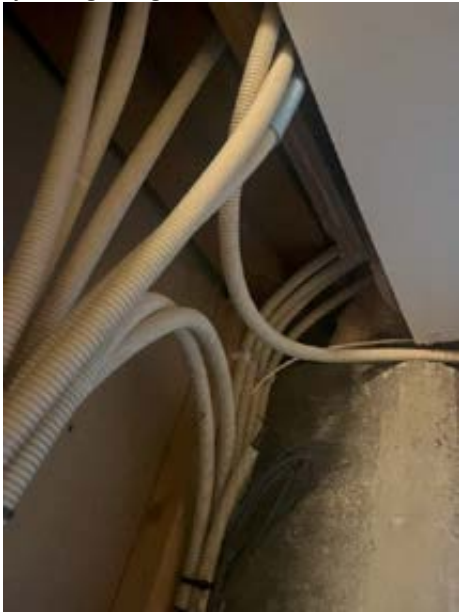
| Tekniske installasjoner | | |
|---|---|---|
| 8 | <p>Det er noe mangelfull brannetting i bygget. Dette gjelder spesielt i kjeller.</p> <p>Eksempel på gjennomføringer mellom kjeller og 1. etg. som ikke er branntettet.</p> | <p>Branncelleskillene, spesielt i kjeller og mot trapperom, må gås over og branntette hvor dette mangler. Det må benyttes sertifiserte produkter. Dette gjelder brannetting av gjennomføringer, sparkling av skjøter og fugging av sprekker.</p> <p>Henviser til Byggforskserien Byggdetaljer (oktober 2014) 520.342 - Brannetting av gjennomføringer.</p> <p>Denne anvisningen omhandler brannsikring av gjennomføringer for kanaler, rør og kabler. Anvisningen gir eksempler på dokumenterte løsninger som kan benyttes i både nye og eksisterende bygninger.</p> <p>MERK! Brannskum er ikke et sertifisert produkt som skal benyttes til brannetting.</p> |

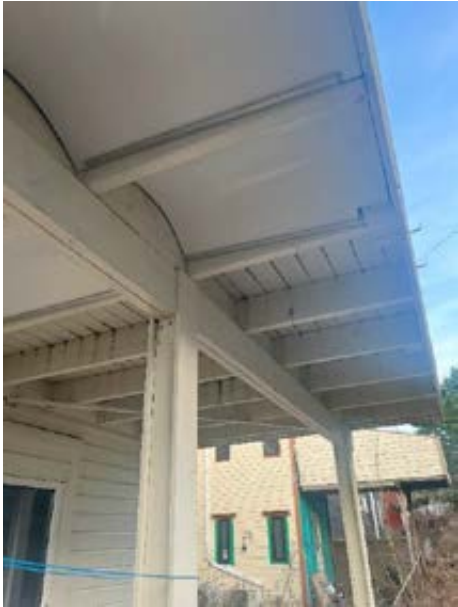
| 2 | <p>Byggets balkonger i 2. etg. og på loft skal være et branncelleskille.<br/>Balkonger tilfredsstiller ikke i dag REI30-brannmotstand.<br/>Skillevegg mellom hver balkongdel i 2. etg. tilfredsstiller ikke EI30-brannmotstand i dag. i 1. etg. mangler skillevegg.</p> | <p>Balkongene må tilfredsstille REI30.<br/>Skillevegg må tilfredsstille EI30.</p> <p>Se brannkonseptet <i>01 Brannkonsept, TEK17, Dalegata 18, Kristiansund – rev. 1.1</i> for eksempel på oppbygging vegg EI30 og balkong REI30.</p> | 250 000,- |
