# Holmeidstranda 47

Unikt landsted med fantastisk sjøutsikt og egen holme! | Naust m/brygge | Usjenert tomt

# gnr. 62, bnr. 1

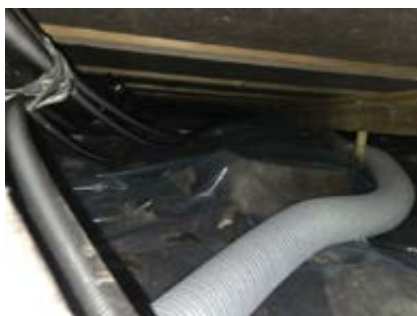
Konsekvensen av utilstrekkelig ventilasjon og utilgjengelige områder er økt risiko for skjulte skader, som kan utvikle seg over tid og føre til kostbare utbedringer.

Videre bør ventilasjonen vurderes og eventuelt forbedres ytterligere for å redusere fuktbelastningen og risikoen for råte- og fuktskader i trekonstruksjonene.

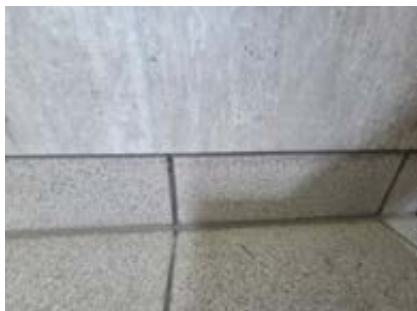
Konsekvensen av manglende sokkellist er økt risiko for fuktskader i konstruksjonen, noe som kan føre til redusert levetid og behov for kostbare utbedringer.

Det bør monteres sokkellist for å beskytte overgangen mellom vegg og gulv mot fukt.

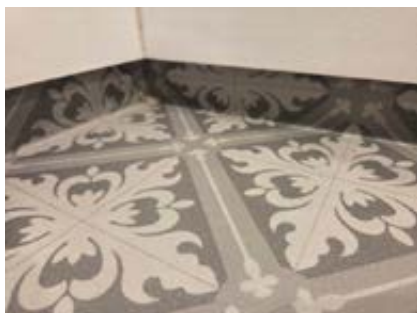
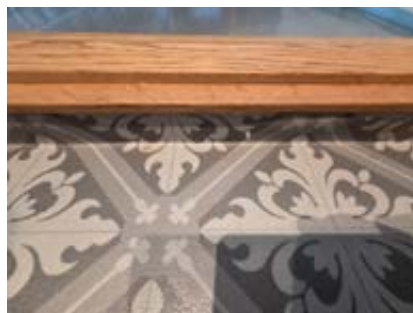
- Til tross for avviket i fall/høydeforskjell til sluk, vil gulvet fortsatt kunne lede vann mot sluket, men med redusert effektivitet. Dette kan potensielt øke risikoen for vannansamling i enkelte områder av badet.
- Et bad med manglende/reduisert fall til sluk blir mindre funksjonelt og sikkert for brukeren. Dette kan medføre stående vann på gulvet, vann som ikke ledes effektivt til sluket, økt risiko for at vann renner ut av rommet og redusert sklisikkerhet på gulvet.

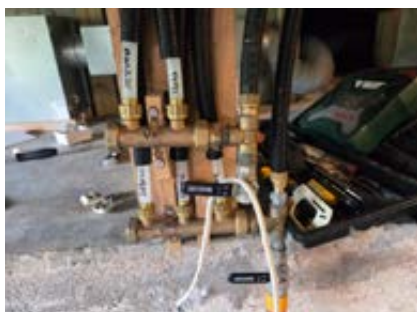
Mangelfull isolering medfører økt risiko for at vannrørene fryser og sprekker, noe som kan føre til vannskader og kostbare reparasjoner.

Vannrør som er utsatt for kulde bør isoleres for å hindre frostskaider og lekkasjer.
