Bjørkesvingen 13

Malmefjorden- Nyere enebolig over tre plan-
hybelleilighet- flott utsikt- garasje!

Befaringsdato: 08.06.2026

Rapportdato: 10.06.2026

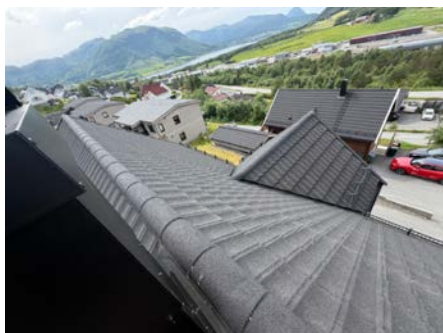
Oversiktsbilde av taktekking, ingen avvik påvist.

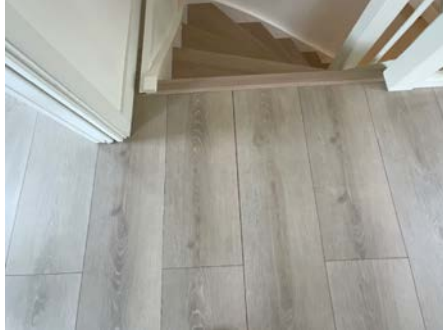
Gulv på endeskjøt i hallen like ved trapp har åpnet seg.

Det anbefales å kontrollere om skjøten kan sammenføres eller utbedres lokalt. Dersom forholdet ikke utbedres, vil dette i hovedsak ha visuell betydning. Ved videre bevegelse kan åpningen øke og medføre økt risiko for slitasje eller skader på gulvets låsesystem.

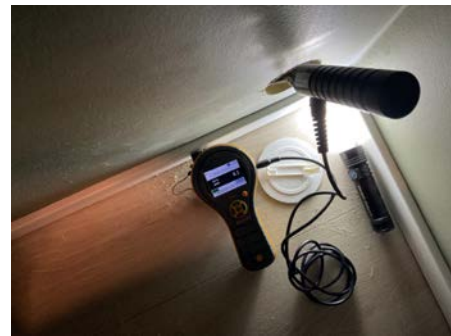
Det bemerkes imidlertid at veggen ikke er utført i henhold til produsentens anvisninger for innvendig overflatebehandling av EPS-blokker. Ved bruk av trepanel, sponplater eller tilsvarende brennbare materialer kreves minimum 50 mm innvendig mineralullisolasjon, alternativt kledning med 13 mm gipsplater direkte mot konstruksjonen. Kravet er knyttet til brannsikkerhet og ikke fukttekniske forhold. Det er ikke behov for tiltak knyttet til fuktforholdene basert på utførte målinger. Manglende brannteknisk kledning eller isolasjon medfører at konstruksjonen ikke tilfredsstillende gjeldende krav til innvendig brannbeskyttelse. Forholdet er nærmere omtalt under punktet "Helse, miljø og sikkerhet".

Hulltaking i soverommet i utleiedelen i rom under terreng. Ikke utslag på fukt.

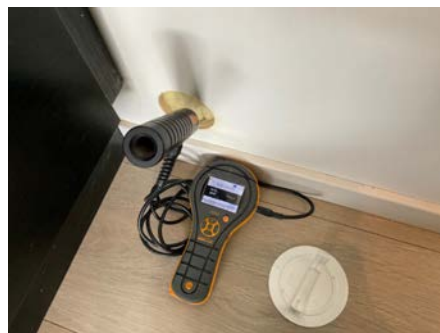
Hulltaking og fuktmåling, ingen fukt eller andre avvik registrert i borehull. Hull blir blendet forsvarlig.

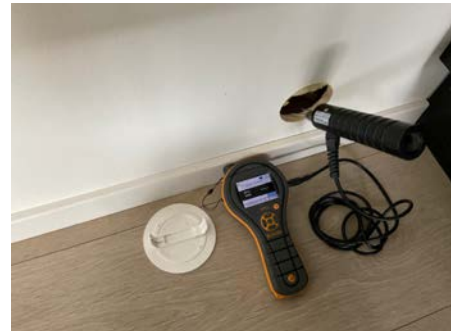
Hulltaking og fuktmåling, ingen fukt eller andre avvik registrert i borehull. Hull blir blendet forsvarlig.

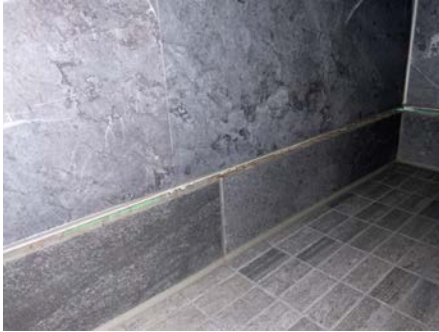
Det er registrert ujevne glipper mellom sokkelflis og våtromsplater. Videre er fugemassen mellom sokkelflis og våtromsplater stedvis oppsprukket og med varierende utførelse. Forholdet vurderes som et utførelsesmessig avvik av mindre alvorlig karakter.

Sprukket silikonfuge mellom sokkelflis og bunnlister.

Det anbefales å rense og fornye fugemassen i områdene med oppsprekking for å opprettholde et ryddig og vedlikeholdt uttrykk. Dersom forholdet ikke utbedres, vil dette i hovedsak ha estetiske konsekvenser. Det ble ikke registrert forhold som tilsier at konstruksjonens funksjon er svekket. TG2 gis på bakgrunn av utførelsesavviket.

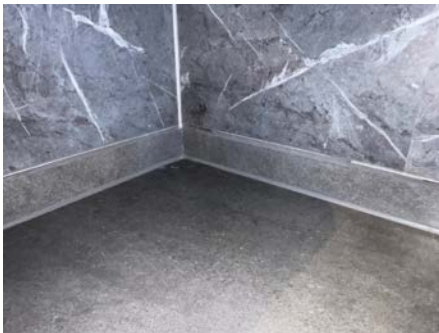
Ujevne glipper mellom sokkelflis og våtromsplater.

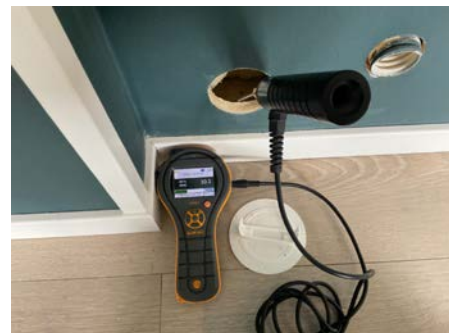
Hulltaking og fuktmåling, ingen fukt eller andre avvik registrert i borehull. Hull blir blendet forsvarlig.

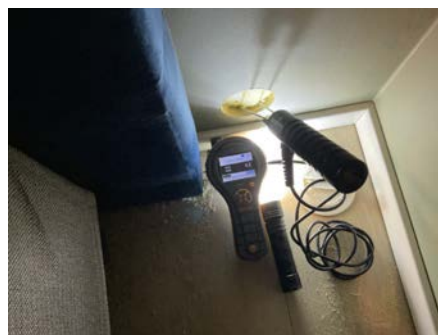
Hulltaking og fuktmåling, ingen fukt eller andre avvik registrert i borehull. Hull blir blendet forsvarlig.
