# Sperravegen 59

GISKE

**Giske - Sjarmerende enebolig fra 1940 med  
nydelig beliggenhet og flott utsikt.  
Renoveringsbehov.**

# Tilstandsrapport

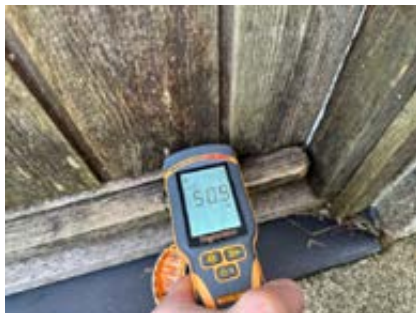
## TG 3 Utvendige trapper

Avvik: Trappen har omfattende skader, og det er påvist løse og sprukne fliser. Rekkverket har et høyt fuktnivå som tilsvarer råteskade (54 vektprosent).

Trapp opp til inngang er utført i betong med rekkverk av tre. Deler av trappen er flislagt.

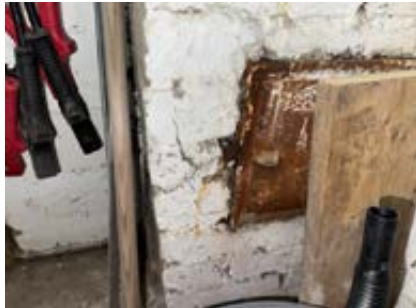
## Rom Under Terreng

Avvik: Ved hulltaking, fuktmålinger og visuell besiktigelse i kjelleren er det påvist forhold som indikerer fuktproblematikk. Det er målt fuktverdier på opptil 27 vektprosent, og det er flere steder spor etter vanninntrengning.

Dette punktet bør sees i sammenheng med drenering.

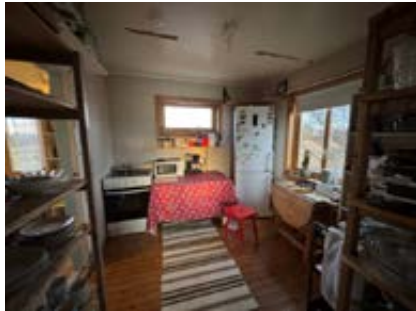
Avvik: Det er ikke montert kjøkkenventilator, kun naturlig ventilasjon.

Det bør etableres ventilasjon på kjøkkenet for å sikre tilstrekkelig luftutskifting og fjerning av matos og fukt. Manglende ventilasjon kan føre til dårlig innneklima, økt risiko for fuktskader og ubehag for beboerne.

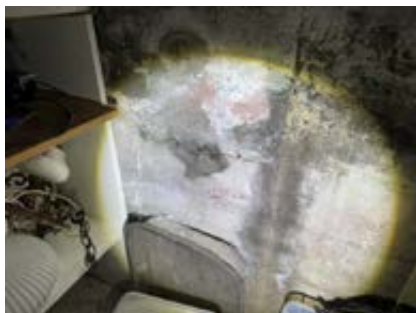
## Grunnmur og fundamenter

Avvik: Det er påvist flere sprekker i grunnmuren, samt manglende overflatebehandling.

Bygningen har betonggrunnmur.
