Madlalia Terrasse 14

HAFRSFJORD

Enebolig med fantastisk utsikt til Hafrsfjord -
Meget etterspurt og populær beliggenhet

Rapportdato: 6.2.2026 (Gyldig til 6.2.2027)

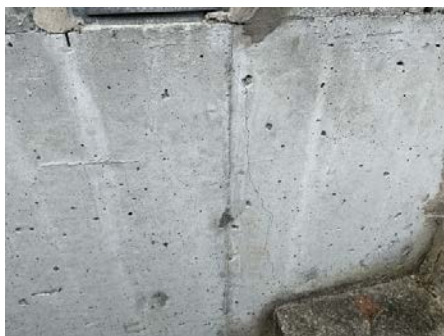
6.2 Grunnmur og fundament

Grunnmur og fundament: TG 2 grunnmur på grunn av sprekker i murte/pussede fasader.

Type Fundament/Grunnmur	Grunnmur m/kjeller
Type byggegrunn	Ukjent byggegrunn
Nedgravd fundament er ikke synlig for inspeksjon. Grunnforholdene er ikke dokumentert. Boligen er sannsynligvis fundamentert på komprimerte masser av fjell, morene, sand, grus og leire. Fundamenteringen er ikke vurdert da den ligger under bakkenivå.	
Type grunnmur i kjeller	Betong
Grunnmur med sted-støpt betong.	
Er det påvist sprekker/riss eller skader?	Ja
Oppsummering av grunnmur og fundament	TG-2
TG 2 grunnmur på grunn av sprekker i murte/pussede fasader.	
Anbefalte tiltak / ytterligere undersøkelser anbefales	
Sprekk i mur bør undersøkes over tid og eventuelt utbedring foretas.

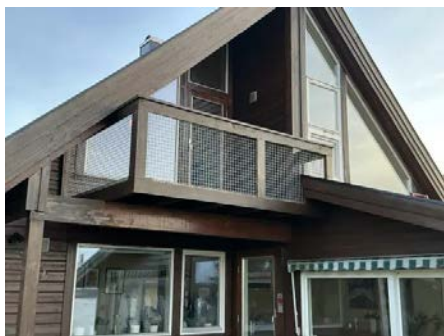
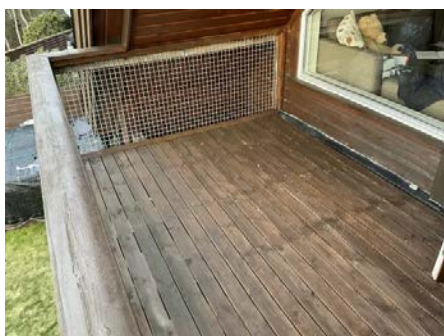
6.4 Balkong, terrasse, platting

Type	Balkong
Balkong i trekonstruksjoner med adkomst fra stue 2 etasje.	
Er det gjennomført arbeider etter opprinnelig byggeår?	Ukjent
Er det synlig tegn på skjevheter/konstruksjonssvikt?	Ja
Er det tegn på sopp/råteskader i treverk eller skader i betong?	Nei
Er balkong / terrassen tekket?	Nei

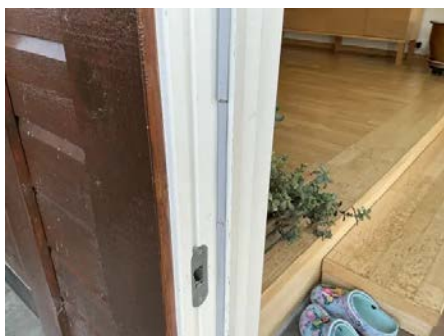
Skade på pakning til skyvedør. Trekk fra dør må påregnes.

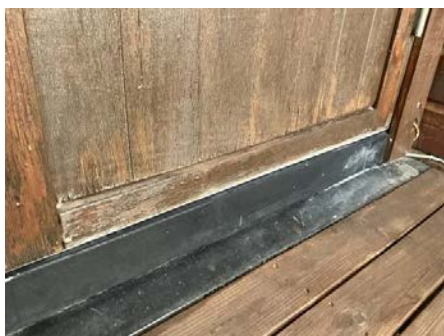
Fukt/råte på terrassedør til balkong 2 etasje. Bytte av dør må påregnes i tiden som kom kommer. Tetting er usikker.

Regelmessig vedlikehold og inspeksjon kan forlenge levetiden. Bytte av terrasse-dør til balkong 2 etasje må påregnes. Det registreres fukt/råte i dør og tetting er usikker.

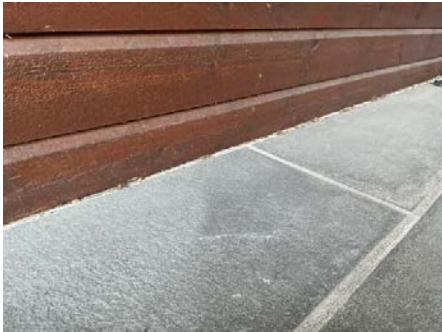
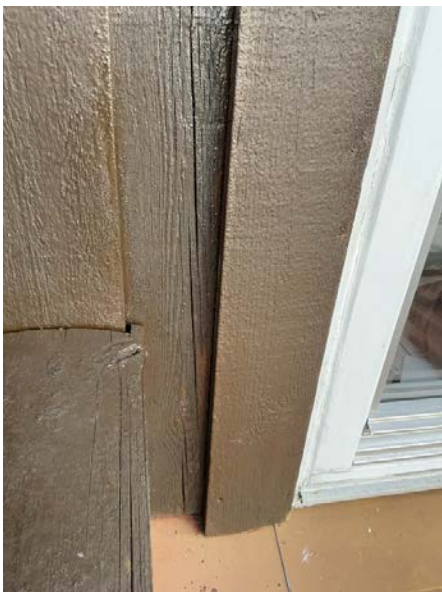
6.6 Yttervegger

Sprekker i noen klednings-bord.

Det registreres sprekker i fasadene

Noen steder er det liten avstand mellom ytterkledning og bakke TG 2. Lufting blir redusert vil gi redusert forventet brukstid på kledning. Dette øker risikoen for råte- og fuktskader på både kledning og bakvegg.

På grunn av alder og sprekker kan det ikke utelukkes at enkelte klednings-bord må bytters.

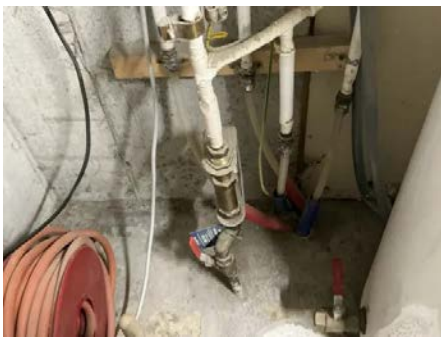
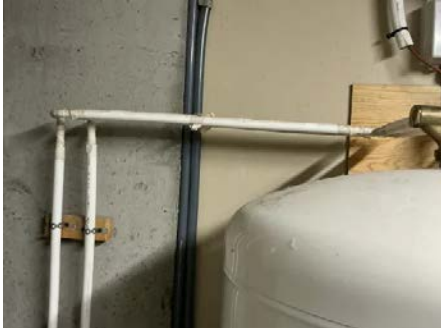
6:13 Vannledninger

Vannrør er tapet over i skjøter.

Vannrør er fra byggeåret, og har nådd en alder hvor det vil være økt risiko for lekkasjer.

På generelt grunnlag anbefales det å etablere/montere automatisk stoppe-ventil på vannledninger.

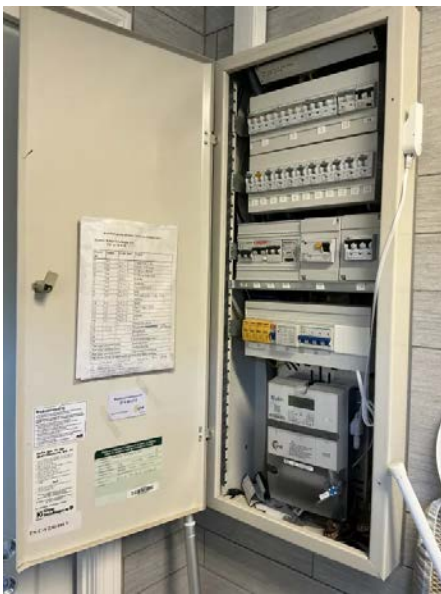
6.14 Elektrisk

Sikringskap står i bi-inngang/vaskerom.

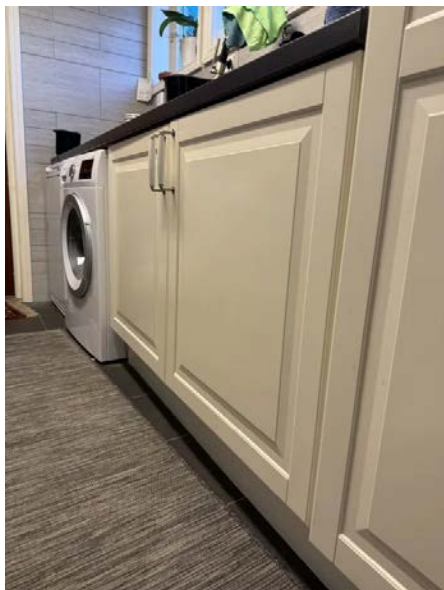
6.19 Våtrom: Bi-inngang/vaskerom

Det er behov for totalrenovering av våtrommet.

Hulltaking i tilstøtende rom til vask/vaskemaskin er ikke mulig. Våt-sone går mot yttervegg. Ved fuktsøk med fuktindikator på vegg ved blandebatteri er det ikke registrert unormale verdier. TG 3 på grunn av gulv har fall mot dør til kjøkken og ved annet lekkasjevann vil vann kunne renne ut gjennom døråpning.

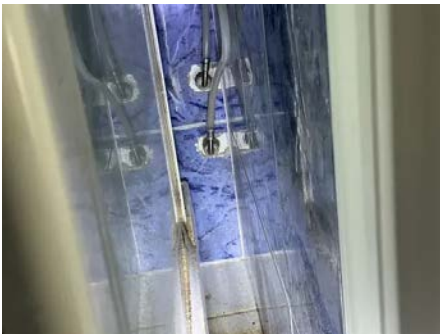
Mansjett er ikke etablert på gjennomføringer til vannkran.

Dør er plassert i våt-sone. Utførelse av foringer og listverk mot dør er ikke en fukt-sikker løsning. Synlig fukt-skade på list og foring til dør. Avtrekks-kanal er ført gjennom tak og opp på kaldloft. Diffusjons-sperre (plastfolie) er skjult i konstruksjon og er ikke tilgjengelig for kontroll. Man kan kun anta at diffusjonssperre (plastfolie) er etablert etter gjeldene anvisning.

TG 3 på grunn av det er liten høydeforskjell fra topp sluk til tettesjikt ved døråpning og det er risiko for at eventuelt lekkasjevann renner ut gjennom døråpning.

Det må påregnes å bytte dør-list/foring. Prisoverslag er kunn sjablongmessig og kun utbedring av fall på gulv ved dør. For renovering av bad vil prisoverslag være 200 000 - 500 000 kr.
