# Fiskarstrandvegen 17

Enebolig med fantastisk utsikt og potensiale |  
Renoveringsbehov

| Adresse | Fiskarstrandvegen 17<br>6035 FISKARSTRAND |

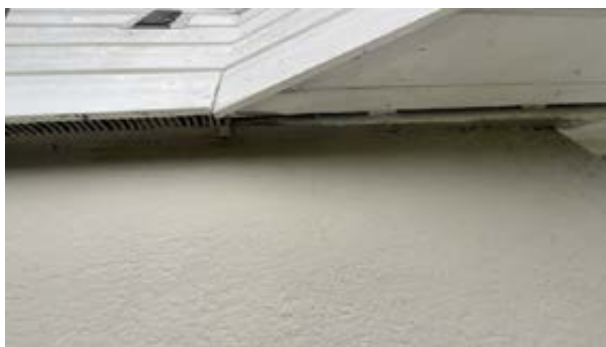
Stedvis manglende musesperre.

- Kledning må overflatebehandles slik at levetiden forlenges og at konstruksjonen ikke skal forringes ytterligere.
- Det må etableres musesperre i underkant av kledning for å hindre skadedyr å trenge inn i boligen.

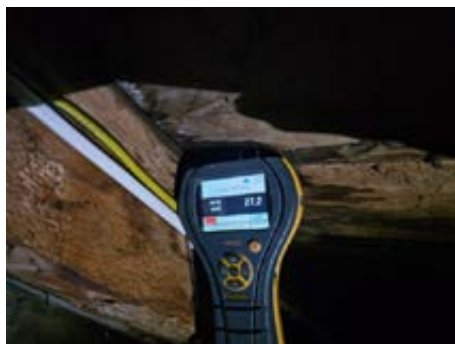
Det er målt fuktighet flere steder.

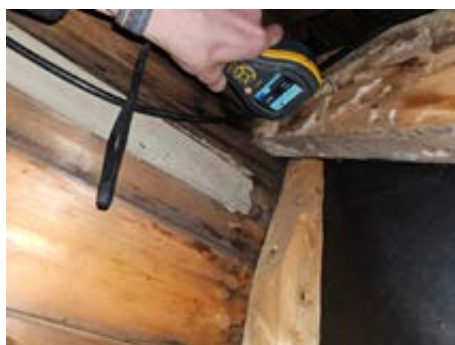
Målt 14 vektprosent i fuktskjold på kott.

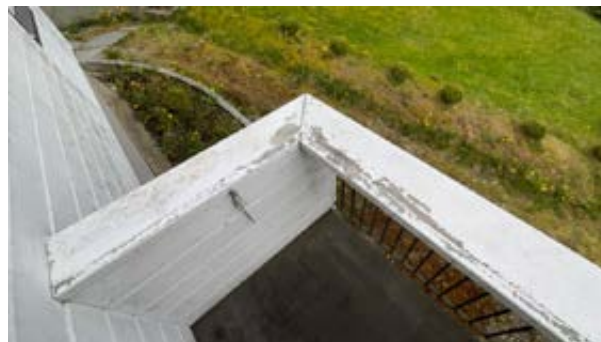
Værslitt rekkverk.

- Manglende utbedring/ tiltak kan føre til skader i konstruksjon og forkorting av levetid.
- Tettesjiktet må sjekkes jevnlig.
- Rekkverk som ikke imøtekommer dagens krav er vurdert ut i fra et sikkerhetsaspekt. Det er ikke krav om å utbedre rekkverk opp mot dagens krav.

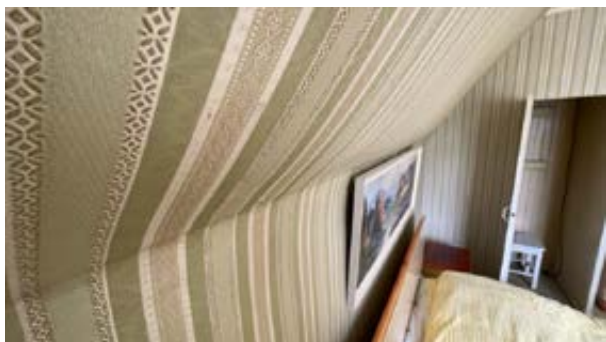
Takpapp-/ tapet henger ned.

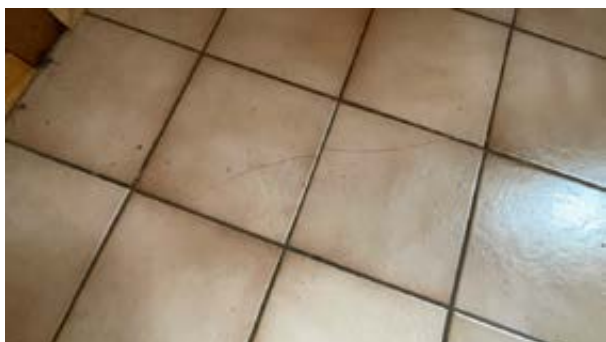
Sprekk i flis.

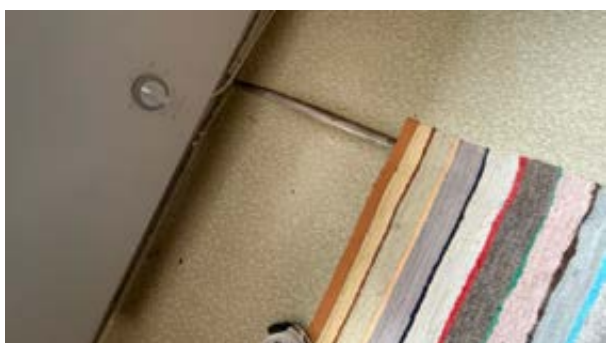
Belegget har gått fra hverandre i en skjøt.

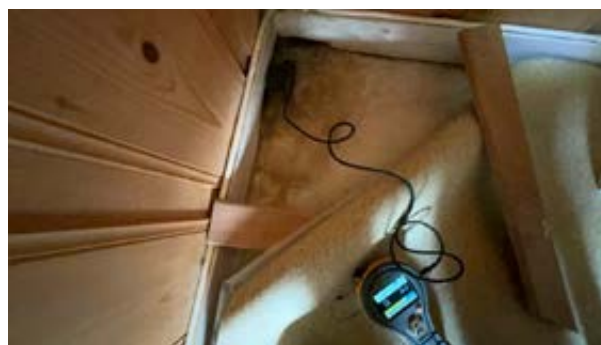
Det er råteskadd list. Det er målt fuktighet under denne.

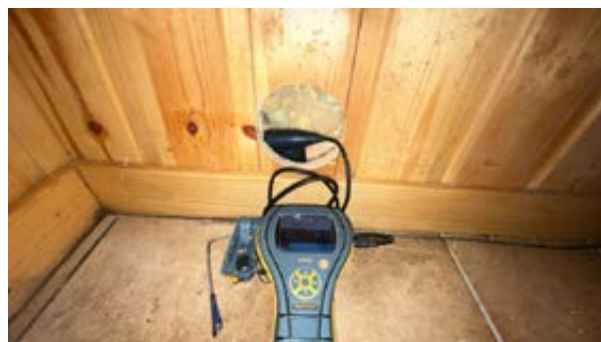
Det er målt fuktighet i hull etablert vegg som støter mot terrenget.

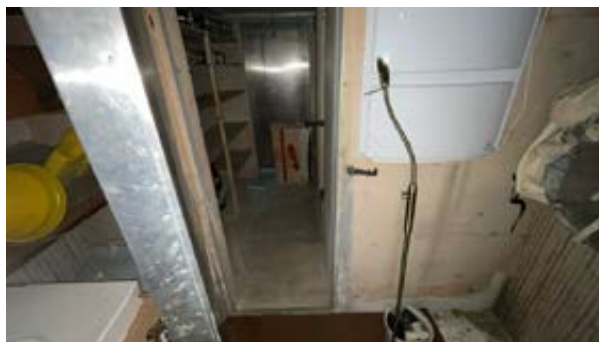
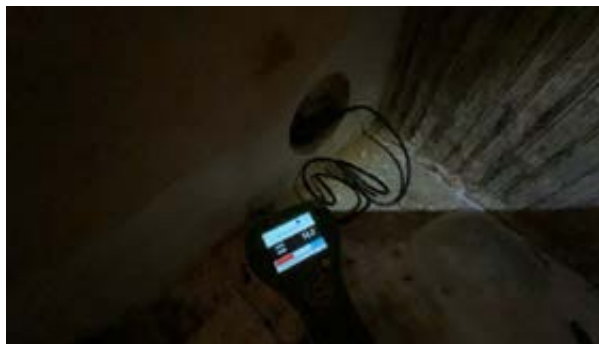
Målingene har feilaktige utslag, men det er konstatert fukt i området.

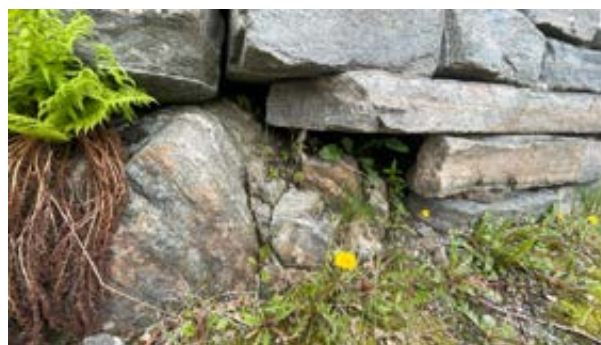
Det er forstøtningsmurer av betong og naturstein.

Usikker understøtte på støttemur.

- Riss må tettest for å forhindre at vann trenger inn i konstruksjonen og skaden/ symptomene utvikler seg videre. Det vil da også være enklere å følge med på utviklingen over tid.  
- Støttemur med dårlig understøtte må sikres slik at den ikke sklir ut.  
- Kostnadsestimat er satt til utbedring av sprekke og oppstøtting av mur. Det er ikke beregnet ny støttemur.

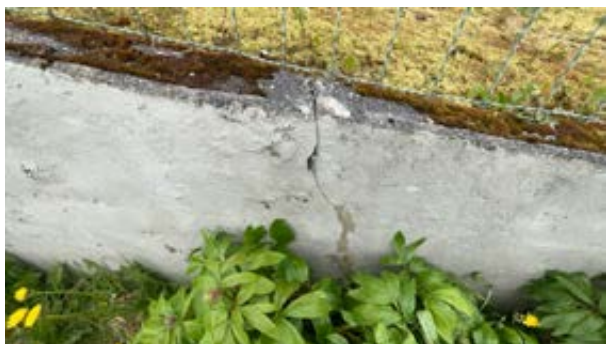
Sprekk i støttemur.
