# Furlandsvegen 62

**Furland- Sjarmerende, eldre våningshus med idyllisk bakhage og uthus!**

Befaringsdato: 12.08.2026

Rapportdato: 17.08.2026

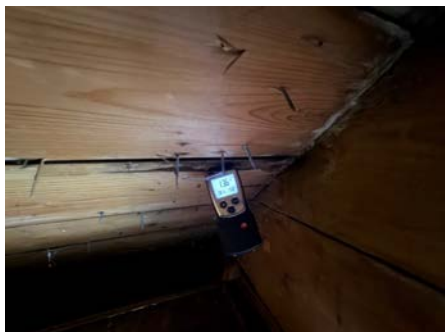
Det er registrert flere eldre fuktskjolder og misfarginger i undertak/bordtak og tilhørende trekonstruksjoner. Enkelte områder fremstår med tydelige spor etter tidligere fuktpåvirkning. Ved befaringen ble det foretatt fuktmålinger i tilgjengelige treoverflater, uten at det ble registrert forhøyede fuktverdier. Målingene indikerer således ikke aktiv oppfukting på kontrolltidspunktet. Det anbefales å følge med på de registrerte fuktskjoldene og kontrollere konstruksjonen. Takteking, beslag, pipegjennomføringer og øvrige utsatte detaljer bør kontrolleres og vedlikeholdes. Dersom skjoldene utvikler seg eller det registreres forhøyede fuktverdier, bør årsaken undersøkes nærmere og nødvendige reparasjoner utføres.

13,6 vektprosent i fuktskjolder, ikke utslag på fukt.

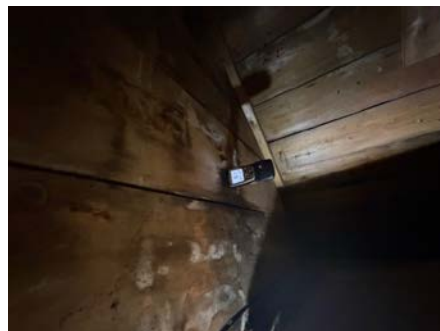
16,1 vektprosent i fuktskjolder, ikke utslag på fukt.

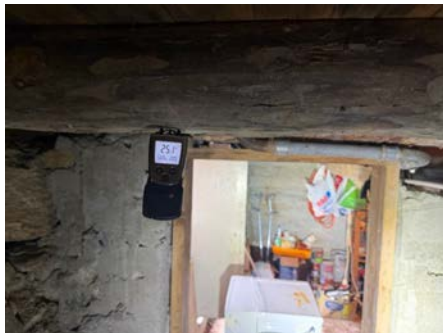
25,1 vektprosent i gulvbjelke.

- Fuktforholdene i hoveddelen bør følges opp over tid. Mørkt/misfarget trevirke og lokale forhøyede fuktverdier tilsier at området bør holdes under observasjon, og det bør sørges for gode uttørkings- og ventilasjonsforhold. Dersom fuktbelastningen øker eller det oppstår ytterligere misfarging, lukt eller materialnedbrytning, anbefales nærmere undersøkelse. Kjelleren bør fortsatt benyttes som grovlag/bod. Dersom arealene ønskes oppgradert til boligformål, må det påregnes omfattende tiltak med blant annet fuksikring, eventuell drenering, isolasjon, gulvoppbygging og ventilasjon. For tilbygget mot vest anbefales det å vurdere understøttingen av gulvbjelkelaget nærmere. Ved behov bør det etableres en mer permanent og fagmessig understøttelse. Det er ikke registrert forhold som tilsier fukt- eller råteskader i denne krypkjellerdelen ved befaringen.

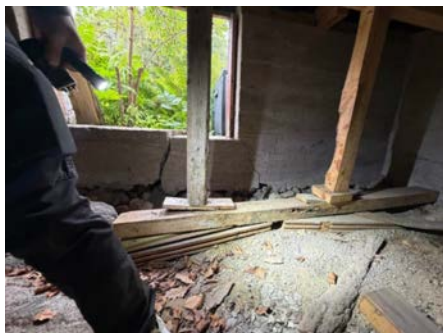
Deler av understøtting henger i luften.

For tilbygget mot vest anbefales det å vurdere understøttingen av gulvbjelkelaget nærmere. Ved behov bør det etableres en mer permanent og fagmessig understøttelse. Det er ikke registrert forhold som tilsier fukt- eller råteskader i denne krypkjellerdelen ved befaringen.

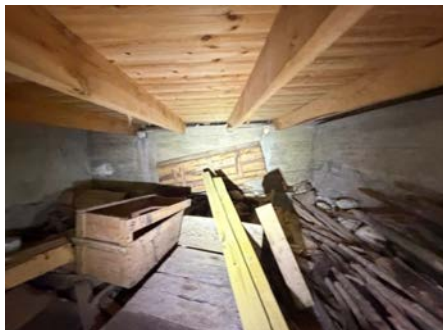
Oversiktsbilde av krypkjeller mot vest, nyere bjelker.

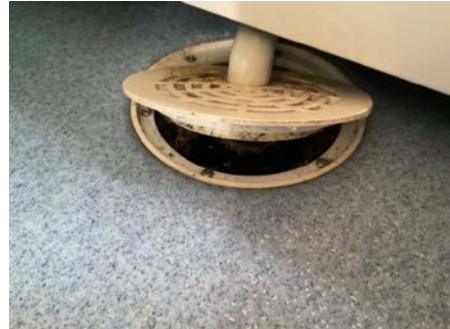
Sluk. Vinylbelegget er ført ned i sluken og korrekt klemmt under klemring.

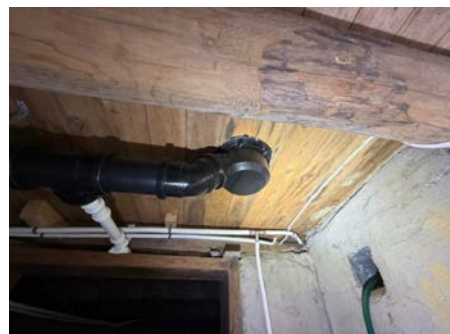
Hulltaking er ikke nødvendig, det er synlig slukpote i fra kjelleren, dette er det mest kritiske punktet for vannlekkasje/skader. Ingen fukt i dette området.

Slukpote.

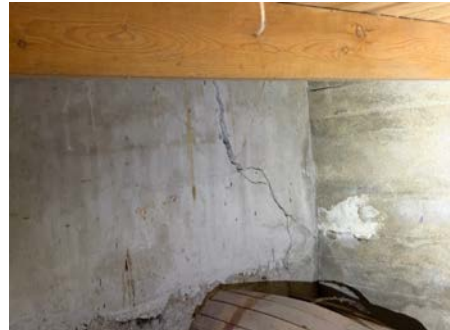
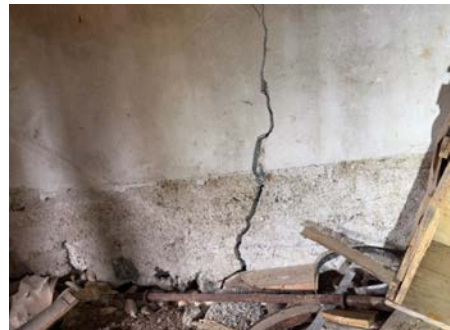
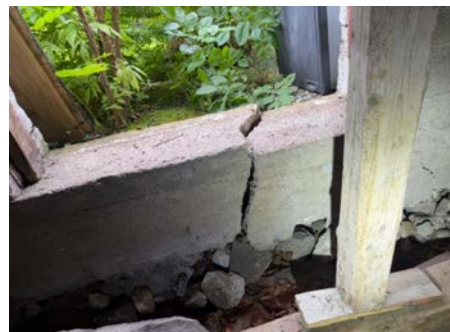
- Det er påvist setningsskader/ store riss/ sprekker i grunnmuren.

- Setningsskader og store sprekker kan føre til svekket bæreevne, økt fuktinntrenging og risiko for videre skadeutvikling.
- Det er viktig å få utført en grundig fagkyndig vurdering og gjennomføre nødvendige stabiliserende tiltak og utbedringer av grunnmuren.

Setningsskade.

Kostnadsestimat: 100 000 - 200 000
