# Pettermarka 12

LANGEVÅG

1/2-part av tomannsbolig med terrasse |  
Parkering og utsikt | Mulighet for 4 soverom

# Tilstandsrapport

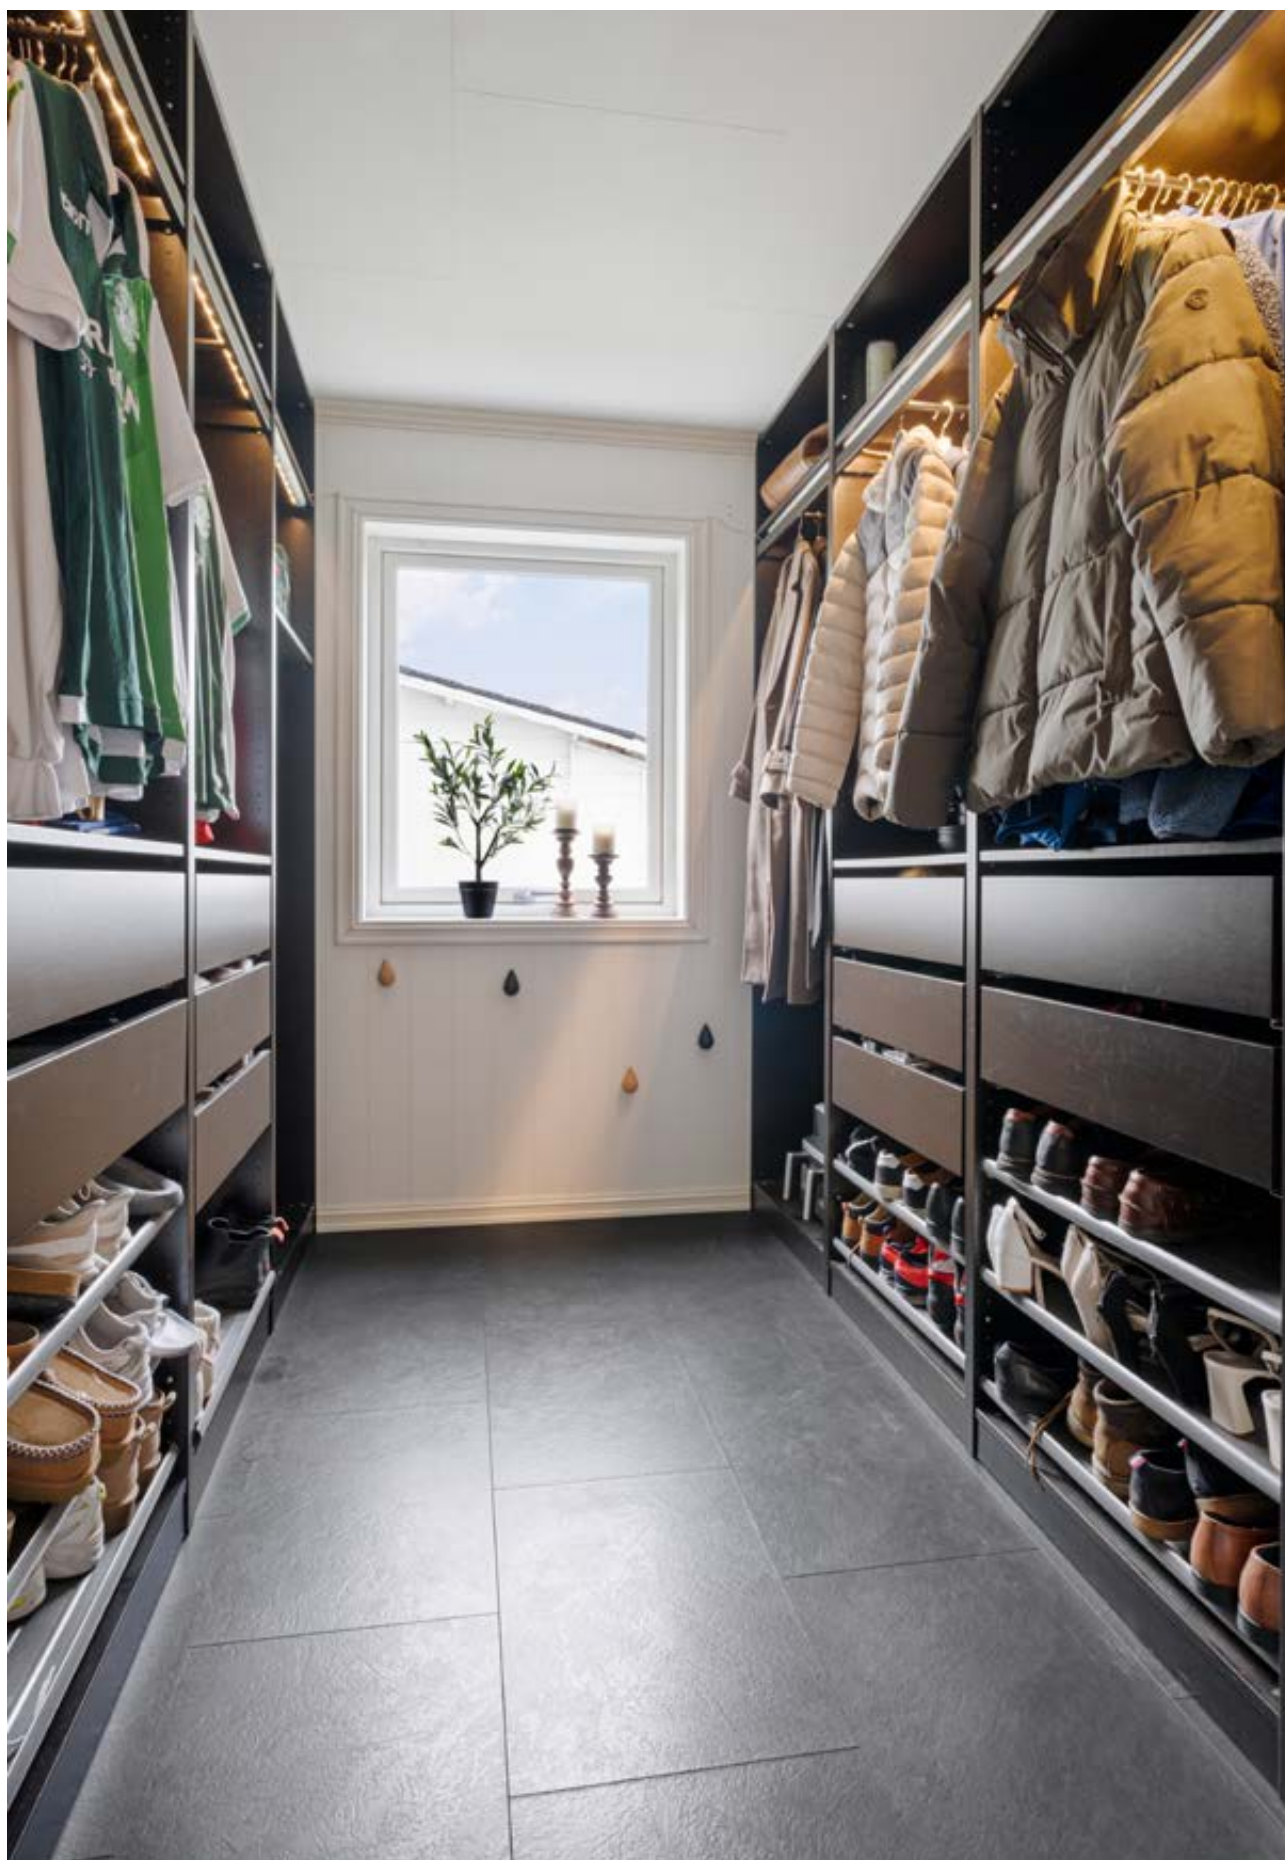
Garderoberom med innredning. Her er det avvik fra byggemeldt tegning. Dvs: Del av inntegnet soverom i første etasje er omgjort til garderoberom, og resten av soverommet er tatt inn i stua

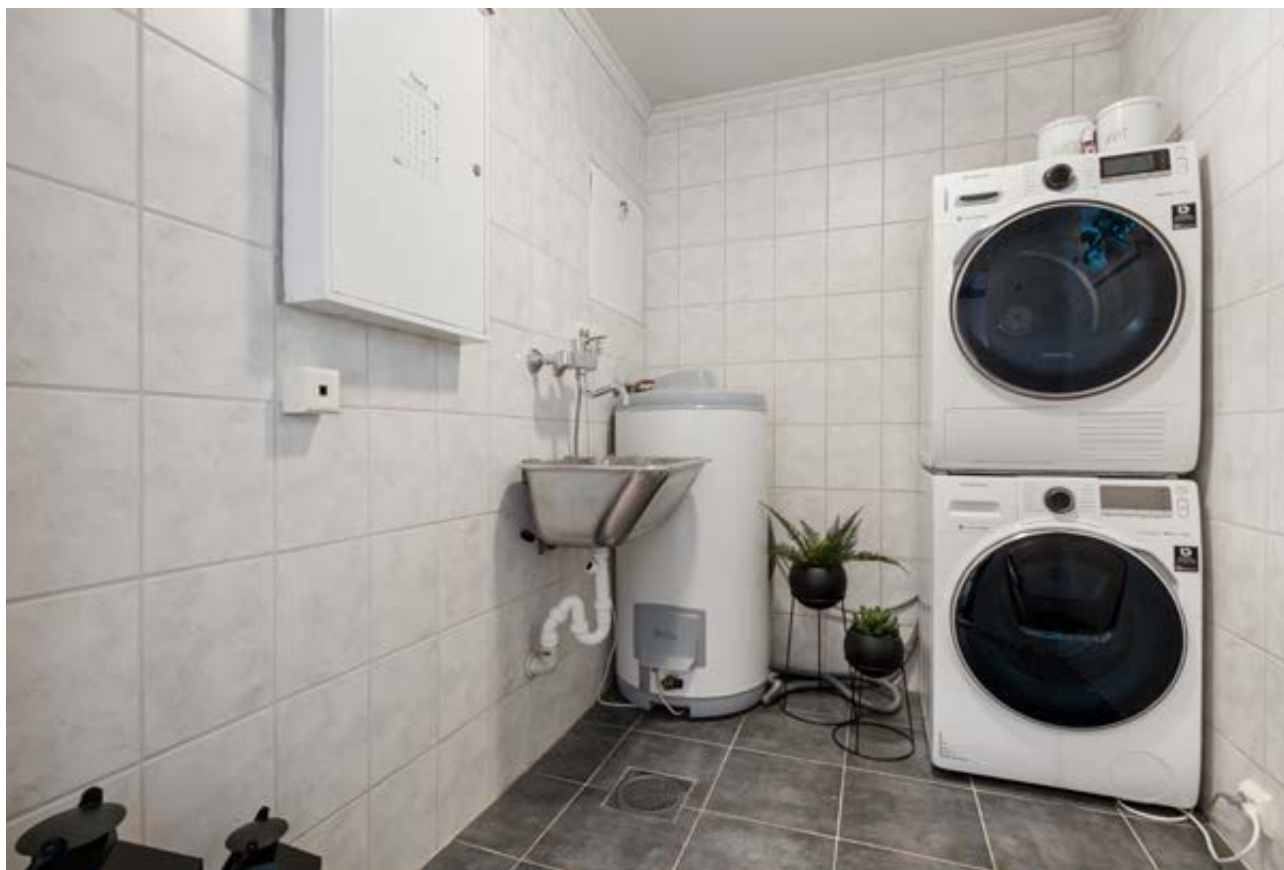
Bod er bygget som vaskerom. Bruksendring er ikke byggemeldt

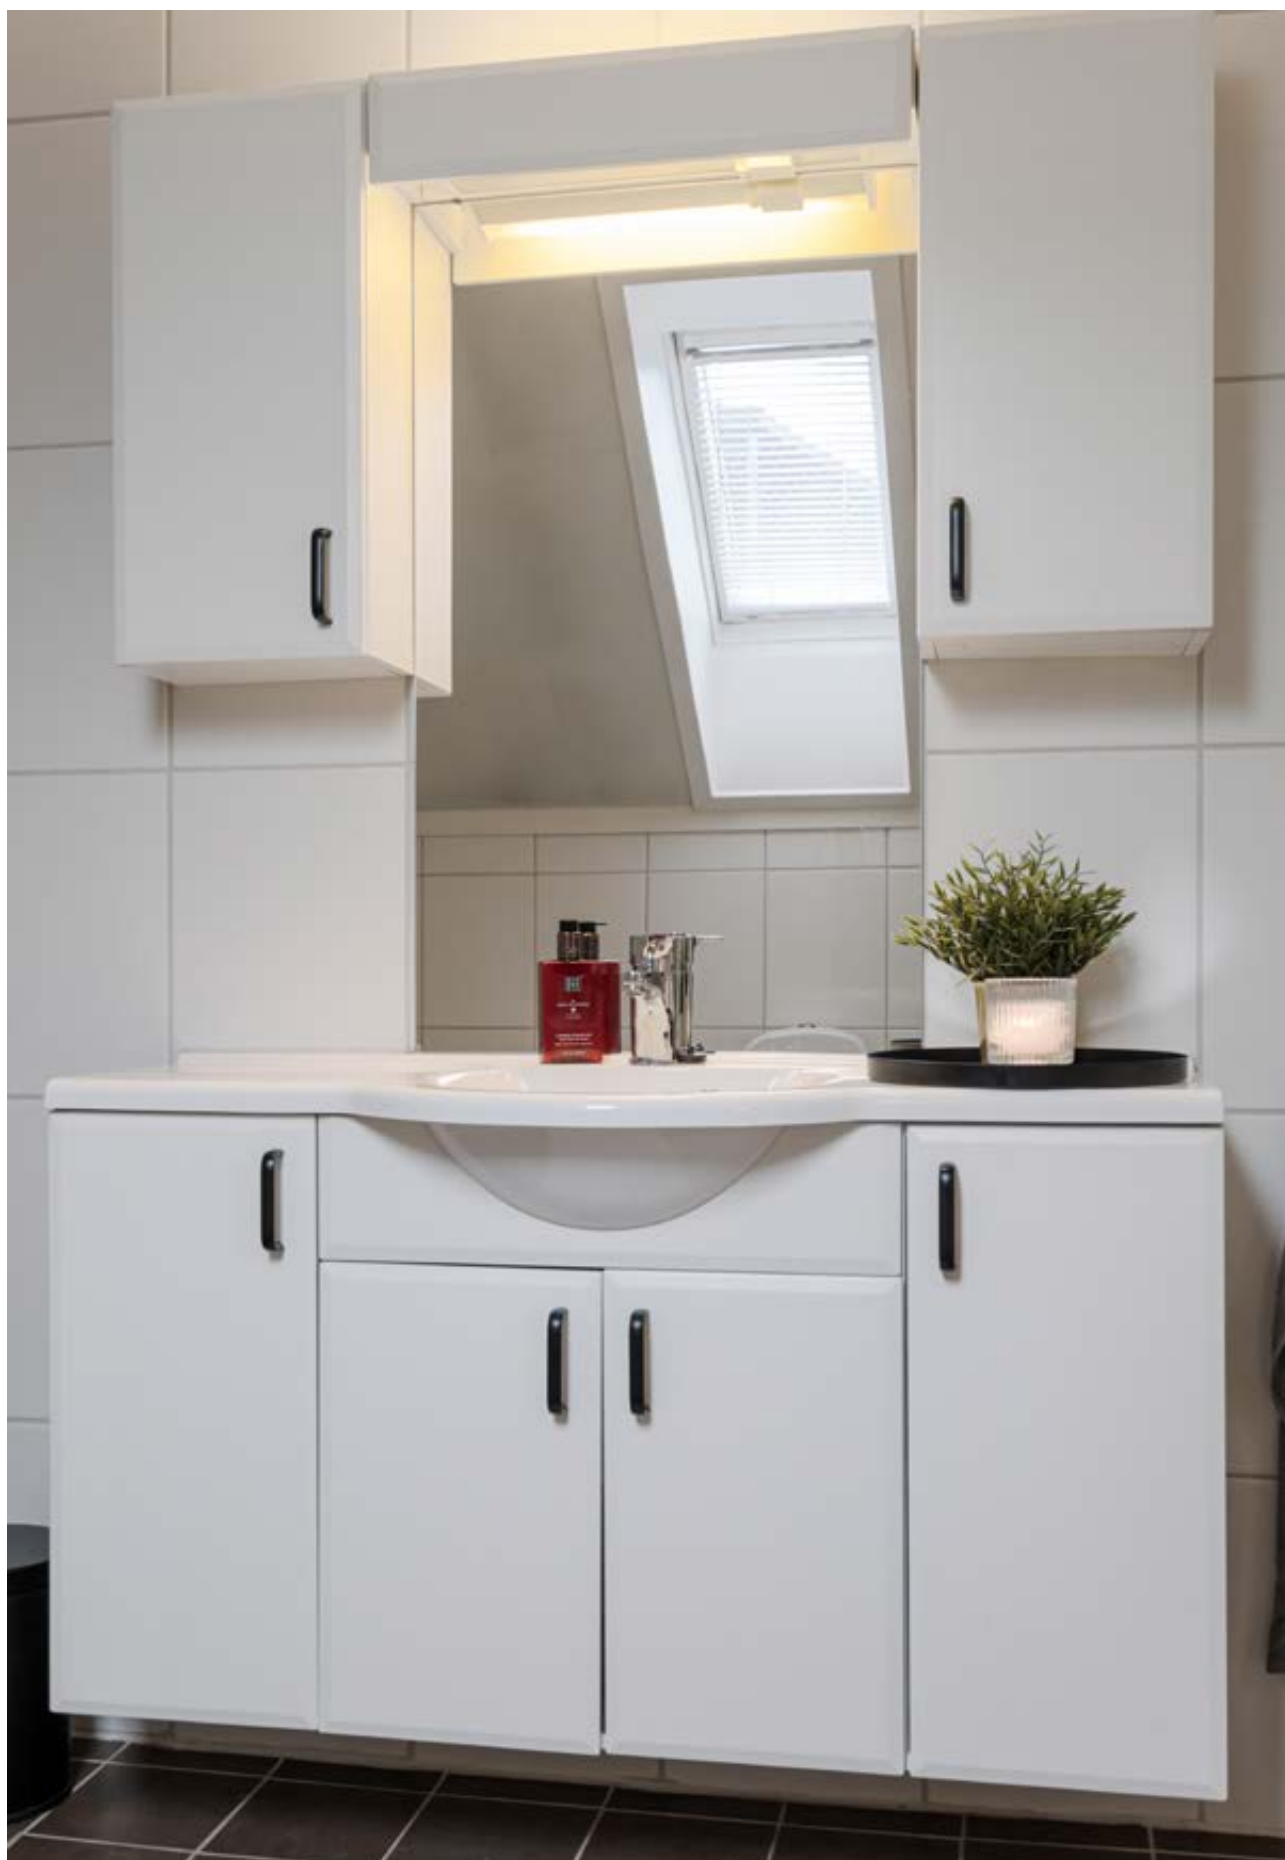
Disponibelt rom på loft er etablert som bad. Bruksendring er ikke byggemeldt

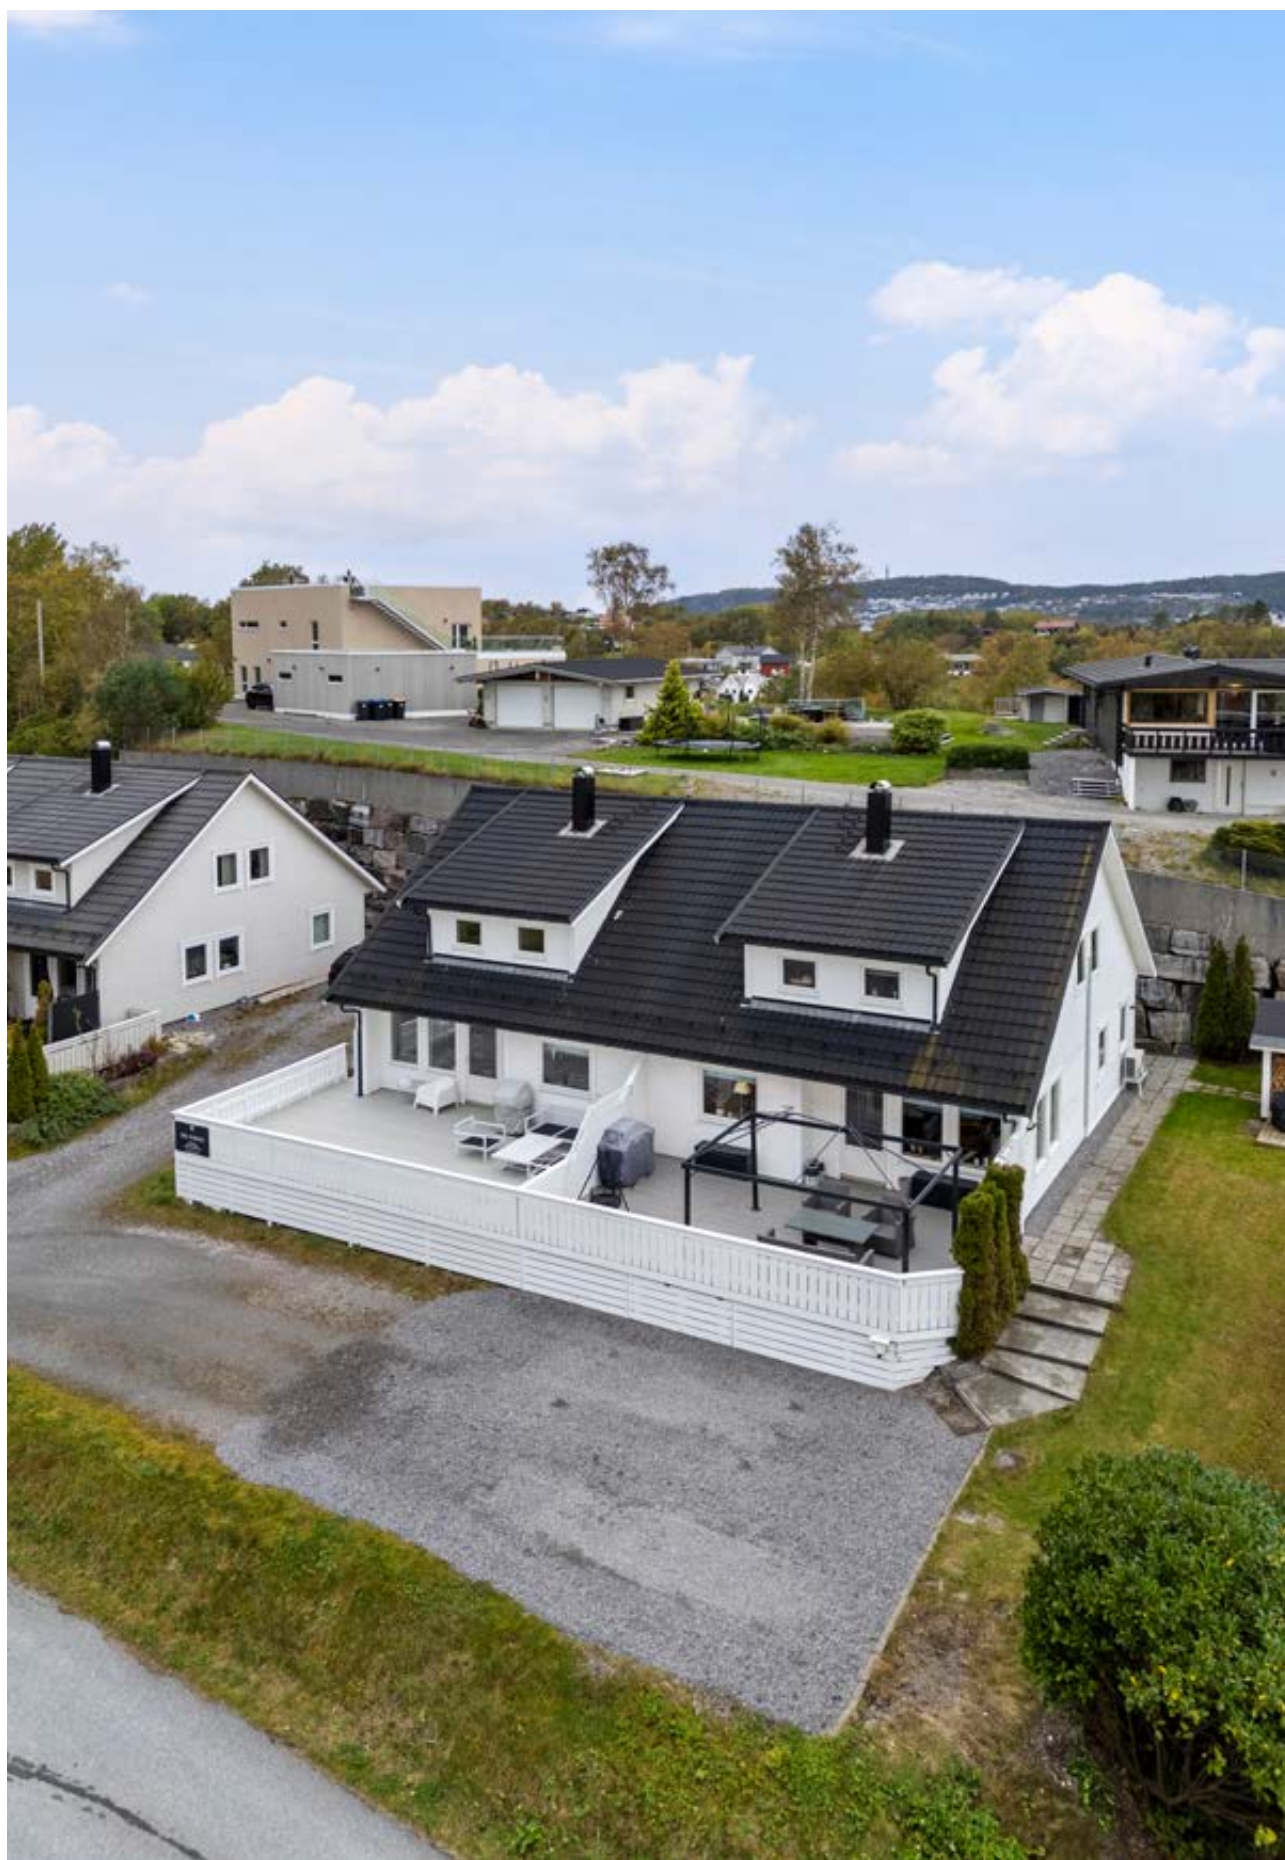
Terrassen/verandaen fremkommer ikke på byggemeldte tegninger

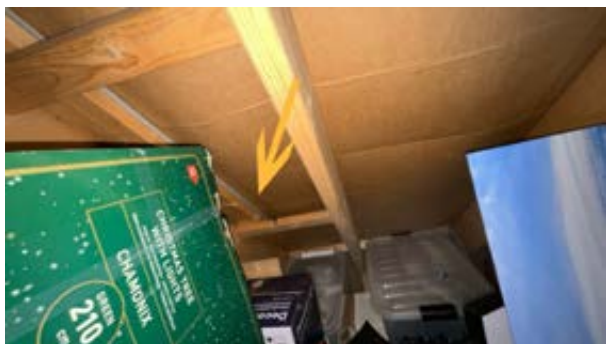
Det er observert noen fuktskjolder opp under undertaket.

- Det bør ryddes i kottrommene slik at full inspeksjon kan gjennomføres, for å avdekke eventuelle skjulte skader eller fuktproblemer.
- Det anbefales å foreta en inspeksjon av kryploftet nå som loftsluken er åpnet, for å sikre at det ikke foreligger skjulte avvik eller skader. Manglende inspeksjon kan medføre at skader ikke oppdages i tide, noe som kan føre til økte utbedringskostnader.
- Fuktskjolder bør undersøkes nærmere for å avklare årsak og omfang, for å unngå videre fuktskader og redusert levetid på konstruksjonen. Disse kan være fra byggeåret eller en eldre og utbedret lekkasje.

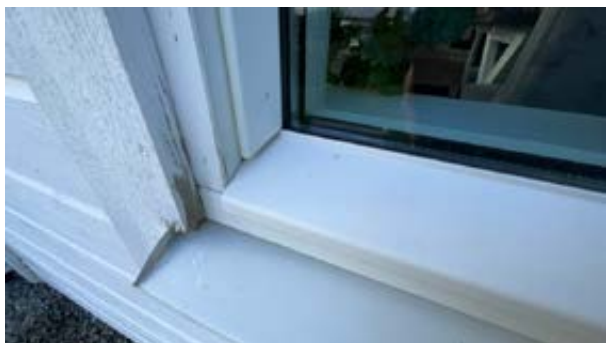
Karmene i vinduer er slitte og det er sprekker i treverket. Det er observert noe værslitte vinduer.

Værslitt vindu.

- Det bør gjennomføres vedlikehold og eventuelt utbedring av slitte karmen og sprekker i trevirket for å hindre ytterligere forringelse og redusere risikoen for fuktskader i vinduene og omkringliggende konstruksjoner.

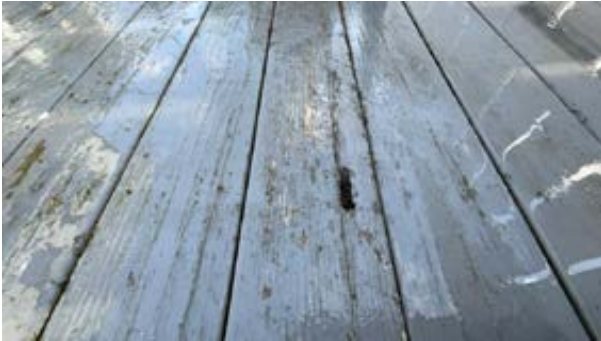
Utvendig - Balkonger, terrasser og rom under balkonger  
Verandaen, inkludert rekkverket, er værslitt, og det er observert tendenser til råde på enkelte terrassebord. Naboverandaen er forsterket i underkant med ekstra bærepunkt. Det er observert noe bevegelse i verandaen, og den gynger litt dersom man hopper på den. Døren inn til verandaen via leveggen har noen skader og er værslitt.

Råteskade på terrassebord.

- Det bør gjennomføres utbedringer av veranda, rekkverk og terrassebord for å hindre videre råteskader og forringelse av konstruksjonen.
- Forsterkning av bærende konstruksjon bør vurderes for å redusere bevegelse og sikre tilstrekkelig stabilitet.
- Skadet og værslitt dør bør repareres eller skiftes ut for å opprettholde funksjon og sikkerhet.
- Dersom tiltak ikke iverksettes, kan det oppstå ytterligere skader, redusert levetid og økt risiko for personskaade.
- Det er kun utbedring av råteskadet konstruksjon som er kostnadsestimert, da det kun er denne som er vurdert som tilstandsgrad 3.

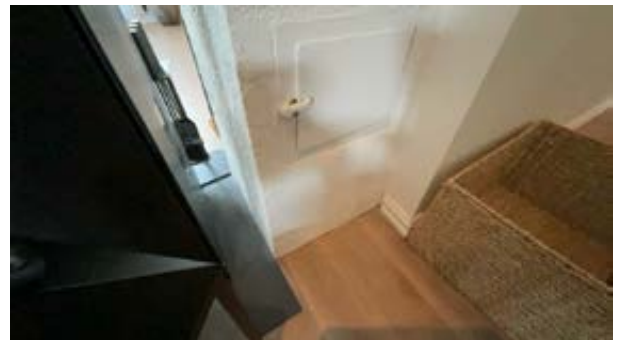
Ildfast plate mangler på gulvet under sotluke/feieluke på pipe. Det er påvist sprekker i ildfast stein inne i ovnen.

Det bør monteres ildfast plate under sotluke.

- Sprekker i ildfast stein bør utbedres for å sikre trygg bruk av ovnen og forhindre brannfare.
- Ildfast plate bør monteres under sotluke/feieluke for å redusere risikoen for brann ved eventuell glødesmitte.

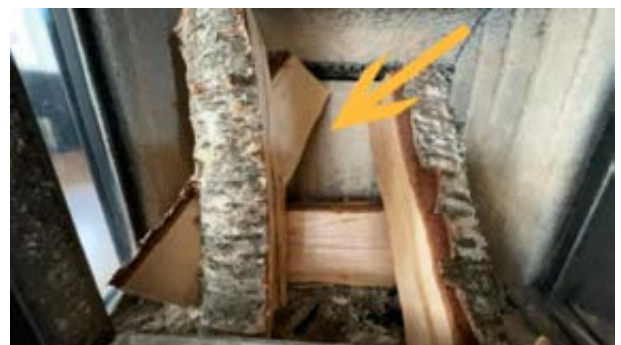
Sprekk i ildfast stein.

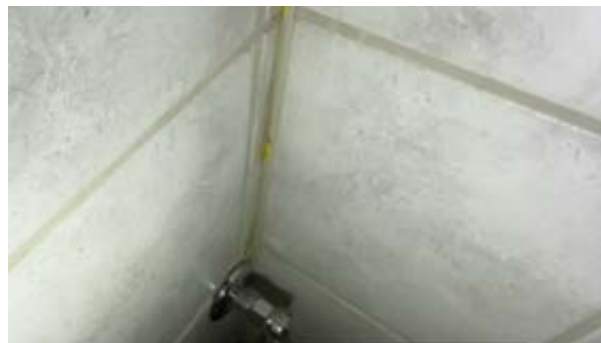
- I ett vegg hjørne er det en fuge hvor det fortsatt ligger maskeringstape under, og fugen er lagt oppå denne. Dette kan tyde på at fugen ikke er blitt strøket ut, og at maskeringstapen ikke er fjernet før fugen har størket. Dette er observert flere steder.

Maskeringstape under fuge i ett hjørne.

- Fugen bør utbedres ved å fjerne maskeringstapen og legge ny fuge for å sikre korrekt utførelse og varig tetting. Dersom fugen ikke utbedres, kan det på sikt oppstå redusert tetthet og økt risiko for fuktskader i konstruksjonen.

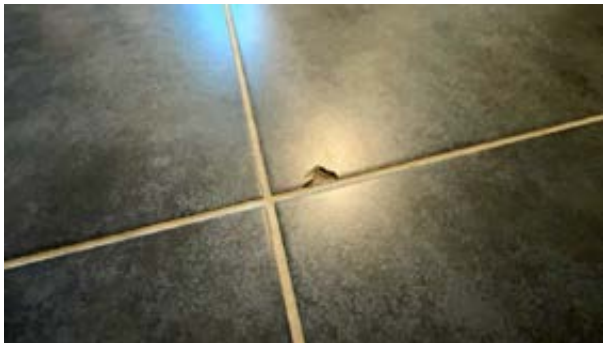
Det er påvist at høydeforskjell fra topp slukrist til gulv/synlig topp membran ved dørterskel er mindre enn 25 mm. Det er påvist at noen fliser har bom (hulrom under). Det er påvist avvik i fuger. Det er glippe i fugen mellom gulv- og veggflis, observert ved varmtvannsberederen. Fallet er målt til 6 mm fra gulv ved dørterskel til sluk. Det er enkelte fliser på gulvet som har hulrom/ bom. Det er observert en skade i flisen. Skaden er i overflaten og fremstår som en støtskade etter at noe har falt ned på flisen.

Skade i en gulvflis.

- Glippen i fugen mellom gulv- og veggflis bør utbedres for å hindre fuktinntrengning, som kan føre til skader på underliggende konstruksjon.
- Skaden i flisen bør repareres eller flisen byttes ut for å unngå ytterligere forringelse.
- Høydeforskjellen fra topp slukrist til gulv/synlig topp membran ved dørterskel bør utbedres slik at den tilfredsstiller kravene, for å redusere risikoen for vannskader ved eventuell lekkasje.
- Fliser med bom bør følges opp og eventuelt utbedres, da hulrom under fliser kan føre til redusert bæreevne og økt risiko for skader på tettesjiktet.

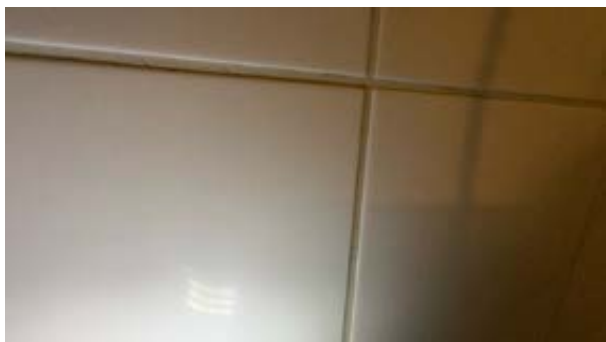
Det er påvist at flisfuger har riss/sprekker. Det er påvist svertesopp i silikonfuger. Det er observert små riss i fugene. Det er observert hull i en flis etter en skrue hvor det tidligere har stått ett annet dusjgarnityr.

Små riss i flisfuger.

- Fuger med riss og sprekker bør utbedres eller skiftes ut for å hindre vanninntrengning bak flisene, noe som kan føre til fuktskader i konstruksjonen.
- Svertesopp i silikonfuger bør fjernes, og fugene bør eventuelt byttes for å redusere risiko for videre soppvekst og forringelse av innneklimaet.
- Hull i flis etter skrue bør tettes for å unngå vanninntrengning og påfølgende fuktskader.

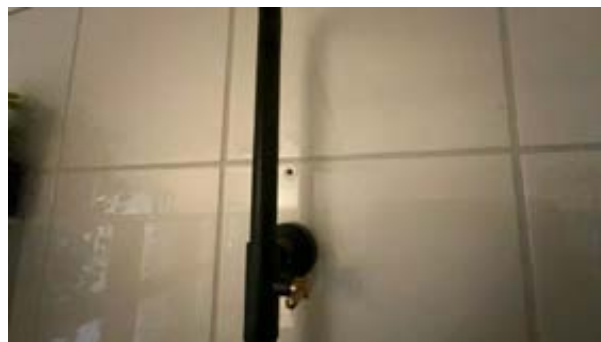
Hull i flis etter skrue eller lignende.

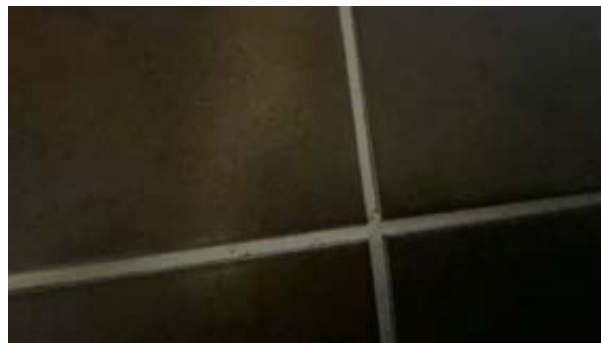
Det er påvist at høydeforskjell fra topp slukrist til gulv/synlig topp membran ved dørterskel er mindre enn 25 mm. Det er påvist avvik i fuger. Det er grunne og utvaskede flisfuger på gulvet. Fallet er målt til 14 mm fra gulv ved dørterskel til sluk i dusjonen, og 13 mm til sluk under baderomsinnredningen.

Grunne flisfuger og noen riss.

- Det bør utbedres fallforhold og fuger på gulvet for å sikre tilstrekkelig avrenning mot sluk og hindre vannansamling.
- Manglende fall og utvaskede fuger øker risikoen for fuktskader i underliggende konstruksjoner og kan føre til lekkasjer og følgeskader på bygget.

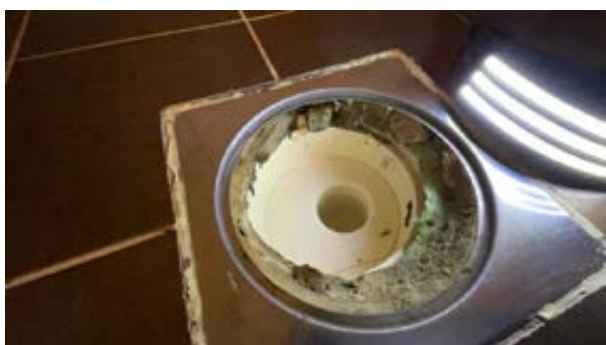
Sluk i dusjonen

- Det bør innhentes dokumentasjon på utførelsen av tettesjiktet på badet, spesielt med hensyn til membranens tilslutning til sluket i dusjonen.
- Manglende dokumentasjon og usikkerhet rundt utførelsen medfører økt risiko for at membran ikke er korrekt montert, noe som kan føre til lekkasjer og fuktskader i konstruksjonen.

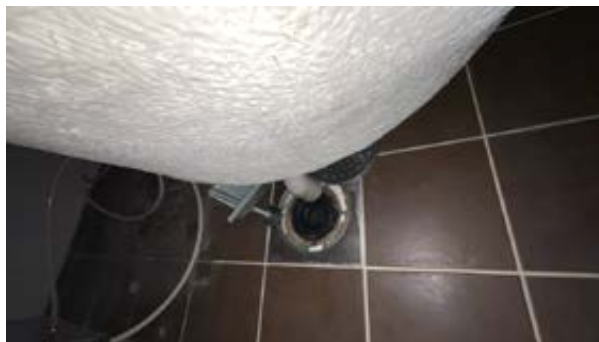
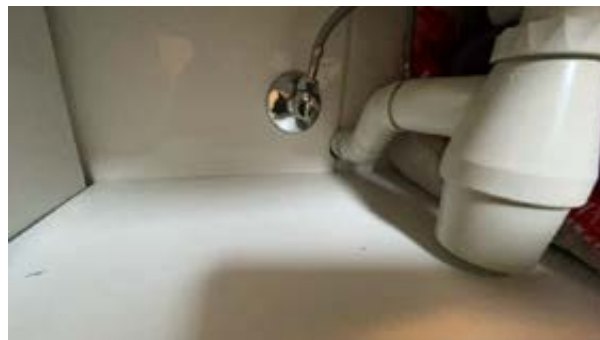
Det er påvist mangelfull/feil utførelse rundt rørgjennomføringer e.l. som gir fare for fukt i konstruksjonen i våtsone. Mer enn halvparten av forventet brukstid er

Rør gjennom vegg har utettheter.

- Det bør utføres utbedring av utettheter rundt rørgjennomføringer for å hindre fuktinntrengning i konstruksjonen.
- Konsekvensen av manglende utbedring er økt risiko for fuktskader og skade på tilstøtende bygningsdeler.
