Espefjellstien 41

Tilstandsrapport

FRITIDSBOLIG

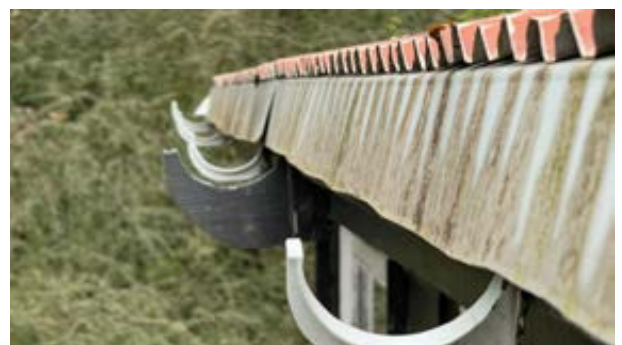
- Det er ikke tilfredsstillende bortledning av vann fra taknedløp ved grunnmur.
- Det er påvist andre avvik:

Renner er ikke montert,

Det bør monteres takrenner for å sikre tilfredsstillende bortledning av vann fra taknedløp ved grunnmur. Manglende takrenner kan føre til ytterligere fuktskader på kledning.

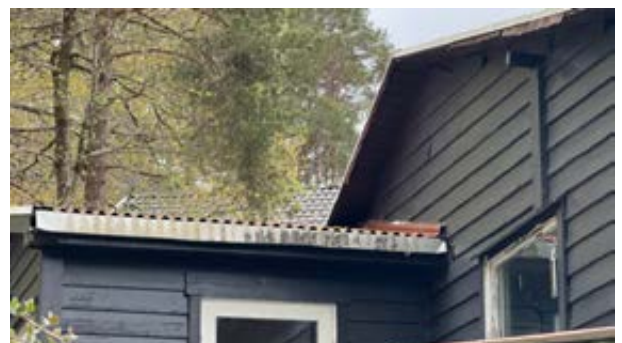
Vindskier har råteskader, mangler beslag/vannbrett i ett parti.

Feil utført beslag i overgang tak/fasade.

Vindskier med råteskader bør skiftes ut, og det bør monteres beslag eller vannbrett der dette mangler. Dersom tiltak ikke utføres, øker risikoen for ytterligere råteskader og vanninntrenging i takkonstruksjonen.

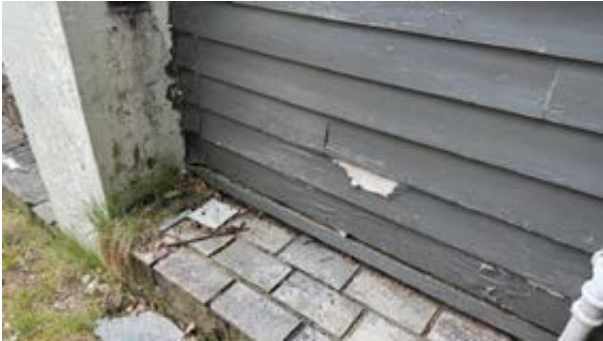
- Det er påvist betydelige råteskader i bordkledningen.

En del råte ved pipestokk.

- Råteskader i bordkledningen vil fortsette å utvikle seg både i tilliggende bordkledning og til bakenforliggende veggkonstruksjon, dersom en ikke foretar tiltak.
- Råteskadet trekledning må skiftes ut.

Det bør skiftes ut råteskadet kledning for å hindre videre skade på underliggende konstruksjon. Dersom råteskadet kledning ikke utbedres, kan dette føre til ytterligere fuktskader og redusert levetid for veggkonstruksjonen.

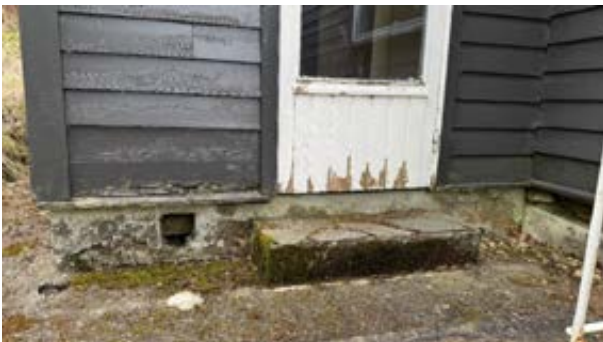
Ved utgang bakgang. Kryp kjeller uten tilgang (ventil)

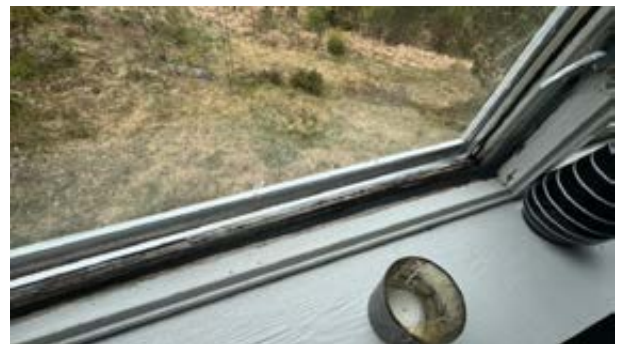
- Det er påvist vinduer med fukt/råteskader.

Stuevindu defekt.

Råteskadete vinduer må skiftes.

- Vinduer med råteskader må erstattes med nye.

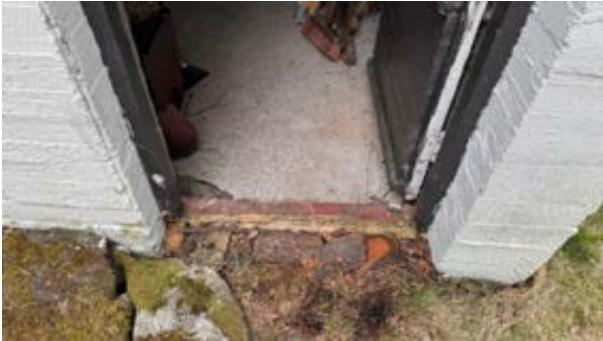
- Karmene i dører er værslitte utvendig og det er sprekker i trevirket.

Kjellerdør bla. med defekter i terskel.

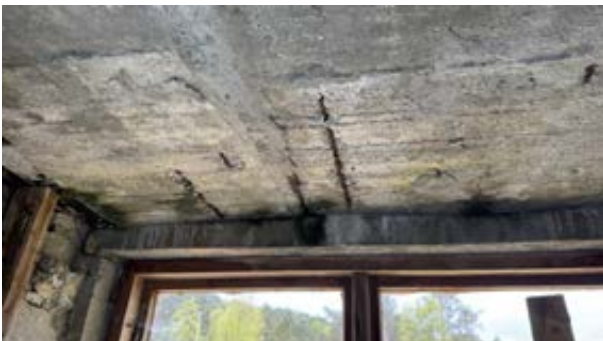
Armeringsrust under støpt balkong.

Armeringsrust på undersiden bør utbedres for å hindre videre korrosjon og svekkelse av konstruksjonen. Rekkverkets høyde bør vurderes og eventuelt tilpasses dagens krav for å redusere risikoen for fallulykker.

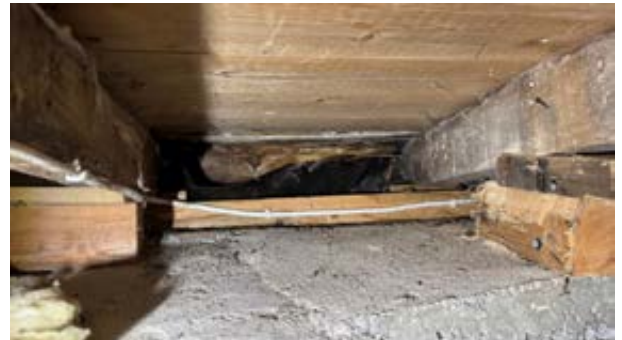
- Det er påvist fuktskader i etasjeskiller
 - Målt høydeforskjell på over 30 mm gjennom hele rommet.
- Tilstandsgrad 3 gis med bakgrunn i standardens krav til godkjente måleavvik.

Fuktmålinger langs yttervegg viser forhøyete verdier i trebjelkelag. Særlig langs entresiden. Borebilleaktivitet i bjelkelag.

Råte i treverk oppå grunnmur i retning entreside.

- For å få tilstandsgrad 0 eller 1 må høydeforskjeller rettes opp. Ytterligere undersøkelser må foretas for å få kartlagt omfanget for utbedring.

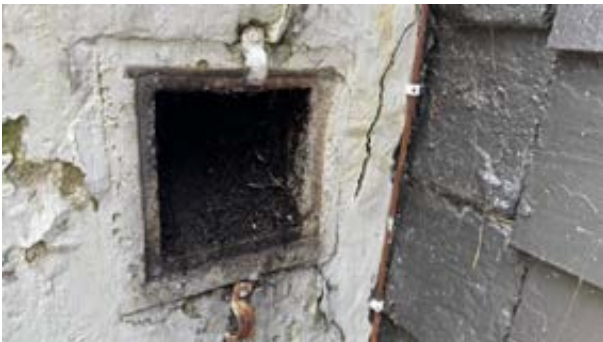
Treverk for nær feieluke, feieluke mangler.

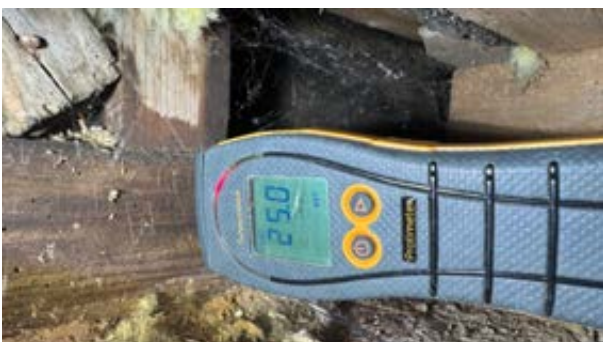
- Det er ikke tilfredsstillende ventilering av krypkjeller.
- Det er påvist skader på konstruksjoner i krypkjeller som er forårsaket av råte eller sopp.

Mye tyder på råteskader i etasjeskille mot krypkjeller.

25 vekt% i bunnsvill som støter mot krypkjeller. Måling foretatt over plassering av varmtvannsbereder.

- Skadet treverk må skiftes.
- Gjennomføre ytterligere undersøkelser og foreta utbedring av skade.

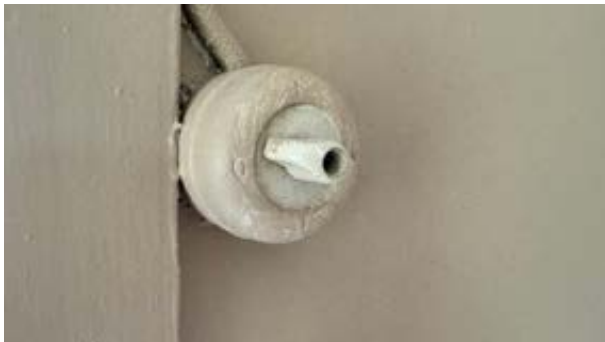
Eldre bryter med kabel fra 50 tallet.

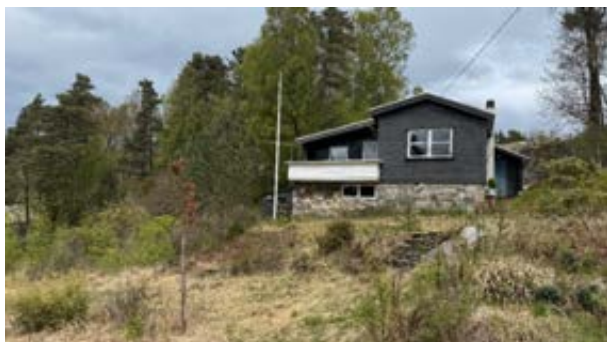
Terreng langs entresiden heller inn mot grunnmur
