# Hostadmarka 24

**Bud- velholdt og oppgradert enebolig med garasje og fin hage!**

Befaringsdato: 16.03.2026

Rapportdato: 19.03.2026

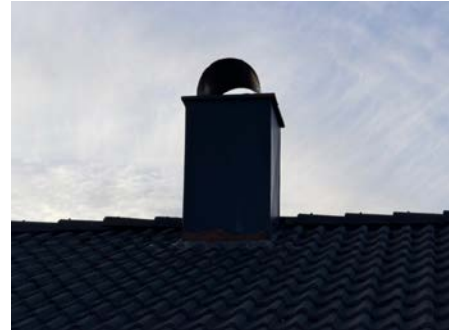
Avvik: Det er ikke montert stigerinn/takstige for feier. Det er krav i Arbeidsmiljøloven om takstige/stigerinn som adkomst til pipe for tilsyn/feing av skråtak med tak med helling mot gesims. Tak som har helling utover 6 grader, står det beskrevet at det skal ha fastmontert stige forbi pipen.

Skorstein over tak.

I henhold til beskrivelse. Fastmontert stigetrinn må monteres for å lukke avviket, ifølge selger er det ikke gitt avvik på tilfellet av feievesenet.

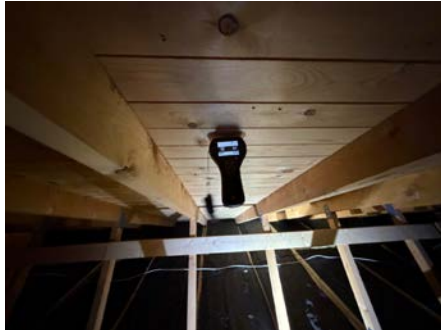
Fuktmålinger i undertak, ingen utslag på fukt.

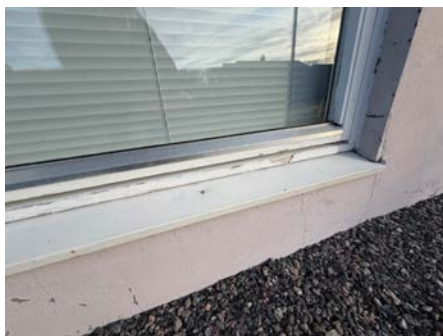
Avvik: Karmene i vinduer er slitte og det er sprekker i trevirket.

Karmene i enkelte av vinduene fremstår som slitte, og det er registrert sprekker i trevirket. Overflatebehandlingen er svekket, og treverket har redusert beskyttelse mot fuktpåvirkning.

Eksempel på værslitte vinduer.

Dersom tiltak ikke utføres, er det risiko for fuktinntrengning i treverket, noe som kan føre til råte og ytterligere nedbrytning. Dette vil redusere vinduenes levetid. Forventet levetid for isoler-/energiglass er 20 - 30 år. Generell vedlikehold må påregnes. Vær oppmerksom på at punktering kan oppstå i nær fremtid.

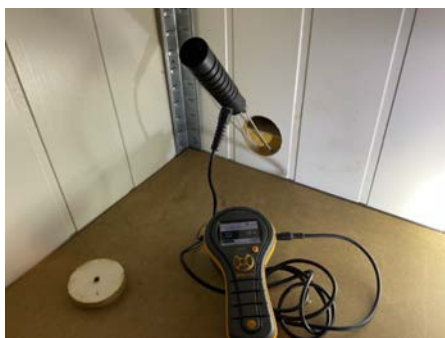
Avvik: Det er registrert typisk "kjellerlukt"

Det er registrert typisk «kjellerlukt» i deler av kjelleretasjen. Ved referansemåling er det registrert utslag på fukt i nedkant av bærevegg i betong/mur i gangen like ved pipe. Ifølge selger er dette området malt dagen før befaringen. Det er ikke registrert utslag i øvre del av vegg. Dette forsterker teorien om kapillært oppsug av fukt fra grunnen. Videre er det registrert utslag på fukt i gulvlister i bod som ligger mot grunnmur/yttervegg. I samme område er det registrert typisk kjellerlukt. På bakgrunn av dette kan det ikke utelukkes at det kan forekomme skjult fukt eller råteskader i konstruksjonen.

Hulltaking og fuktmåling.

Det anbefales å følge med på utviklingen, eventuelt åpning av konstruksjoner for nærmere kontroll. Tiltak som forbedret ventilasjon, fuktreduserende tiltak og utbedring av drenering kan være aktuelt dersom forholdet vedvarer.

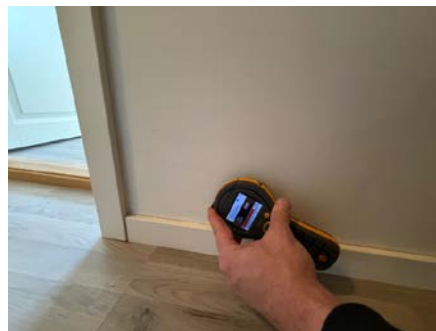
Referansemåling. Utslag på fukt på vegg ned mot gulv, ikke utslag på fukt i øvre del av vegg. Forsterker teorien om kapillært oppsug fra grunn.

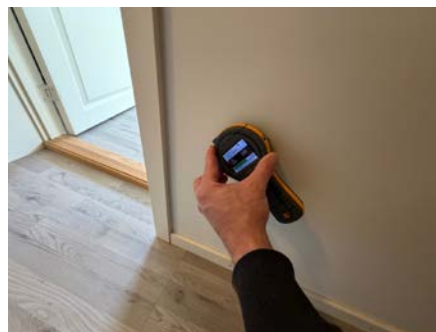
Referansemåling. Utslag på fukt på vegg ned mot gulv, ikke utslag på fukt i øvre del av vegg. Forsterker teorien om kapillært oppsug fra grunn.

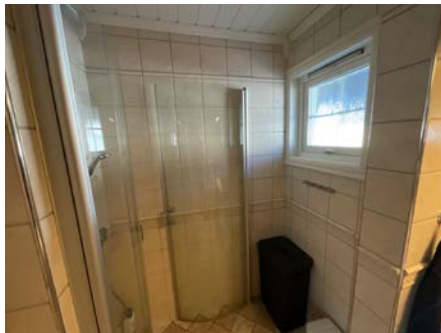
Avvik: Det er vindu/dør med ikke fuktbestandige materialer i våtsonen (ved vask, dusj, badekar, osv.), løsningen eller byggematerialet er uegnet.

Vindu i våtzone.

Løsningen medfører økt risiko for fuktskader i tilstøtende bygningsdeler. Det anbefales å utbedre forholdet ved å etablere fuktbestandige materialer og en vanntett løsning i våtsonen, eventuelt ved ombygging eller full rehabilitering av våtrommet.

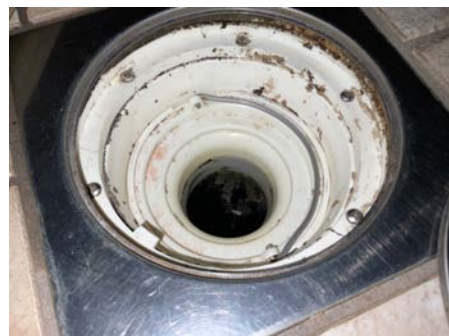
Hadde sluken vært utett i dusjsone hadde det vært synlig lekkasje i himling/tilstøtende rom under badet i kjelleren, det er det ikke.

Sluk i dusj

- Overvåk tilstanden jevnlig. For å få tilstandsgrad 0 eller 1 må tettesjiktet skiftes ut, men tidspunktet for når dette er nødvendig er vanskelig å si noe om.
- Det er viktig å merke seg at levetiden til en membran varierer basert på kvalitet, installasjon og bruk. Eldre membraner kan bli sprø og sprekke opp, noe som fører til at de mister sin vanntettende funksjon. Dette kan resultere i vannlekkasjer gjennom vegger og gulv og fuktskader.

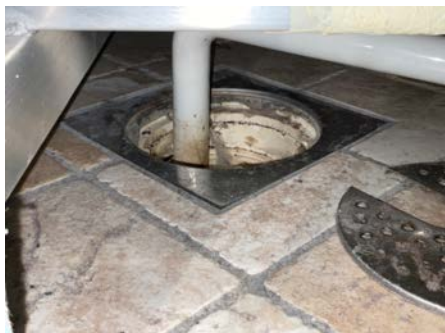
Sluk under badekar.

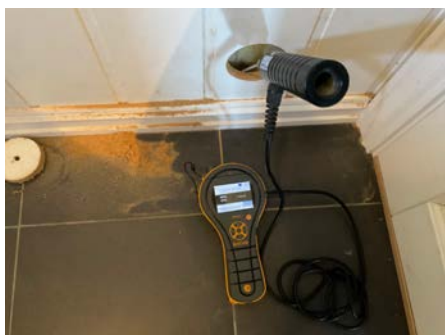
Hulltaking og fuktmåling, ingen fukt eller andre avvik registrert i borehull. Hull blir blendet forsvarlig.

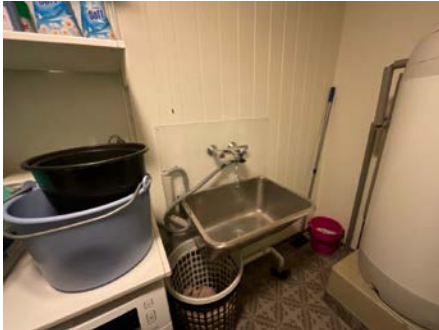
Det er smartpanel plater med sprutplater på vegg i område rundt skyllekar. Det er ikke utført i henhold til teknisk forskrift hvor det står at det skal benyttes membran og fuktbestandige materialer 50 cm over og til hver side av skyllekaret og helt ned til gulv.

Oversiktsbilde av våtsone.

Manglende tettesjikt og bruk av fuktømfintlige materialer ved vaskekum gir økt risiko for skader i veggkonstruksjonen over tid. Det anbefales å etablere forskriftsmessig tettesjikt og benytte fuktbestandige materialer i utsatt sone. Det er ikke registrert noen skader som følge av avviket. Normal bruk av skyllekar vil vanligvis ikke føre til fuktskader på vegg. For å lukke avviket må membran/tettesjikt legges på vegg ved skyllekar.

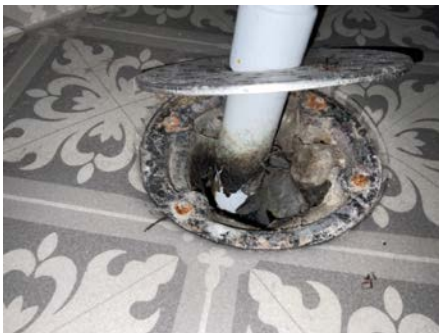
Sluk, vinylbelegg er korrekt klemt under klemring.

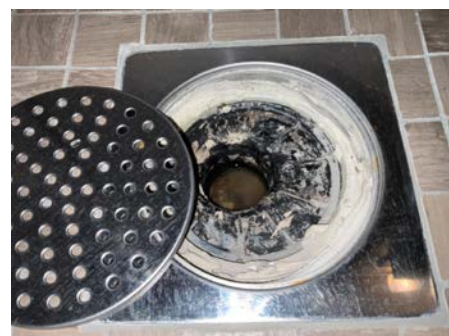
Sluk, synlig membran som er korrekt klemt under klemring.

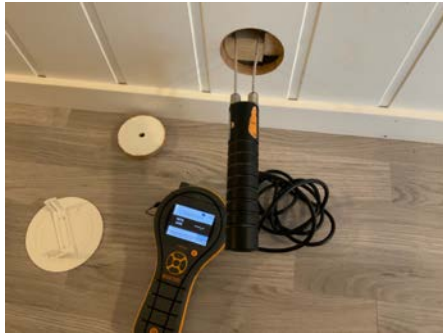
Hulltaking og fuktmåling, ingen fukt eller andre avvik registrert i borehull. Hull blir blendet forsvarlig.
