# Synesrema 58

**Romslig enebolig i rolige omgivelser| 6 soverom| 2 stuer| 2 bad| Pent opparbeidet tomt på drøyt 2 mål| Utsikt| Garasje**

# Tilstandsrapport

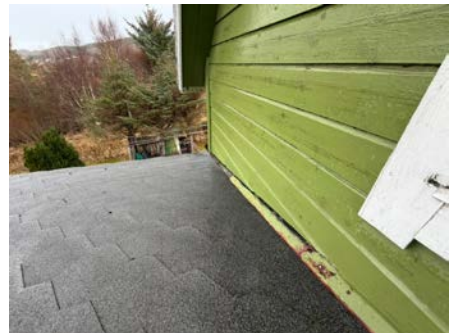
I beslaget i overgangen mellom tak på tilbygg og yttervegg på originaldelen er det registrert rust samt skruer gjennom beslaget. Skruer gjennom beslag medfører økt fare for lekkasje, da beslaget blir perforert.

Overvåk tilstanden jevnlig.

For å få tilstandsgrad 0 eller 1 må beslag, renner og nedløp skiftes ut, da det er registrert tegn til elde, slitasje og rust. Skruer gjennom beslag øker risikoen for lekkasjer, noe som kan føre til fuktskader i tilstøtende konstruksjoner.

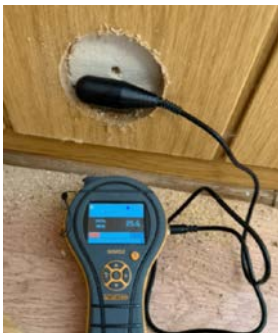
Hulltaking er foretatt og det er påvist avvik i konstruksjonen. Hulltaking er foretatt ved/i soverom. Fuktkvotemåling (vekt%) i konstruksjonen ble målt til 27 vekt%.

- Det er i hulltaking påvist fukt-/råteskader.

Fuktmåling i svill i vegg.

- Ytterligere undersøkelser må foretas for å få kartlagt årsak og omfanget på eventuelle skader.

**Kostnadsestimat: 100 000 - 200 000**

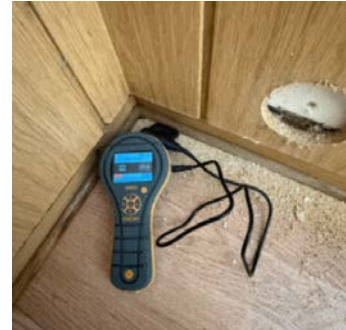
Fuktmåling i gulvlist.

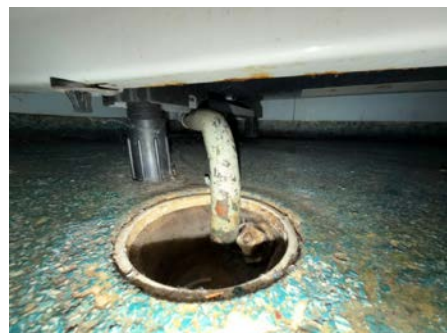
#### Vurdering av avvik:

- Våtrommet må totalrenoveres. Alle forhold med tettesjikt, våtsone, sluk m.m. må dokumenteres.

Kostnadsestimat: 200 000 - 500 000

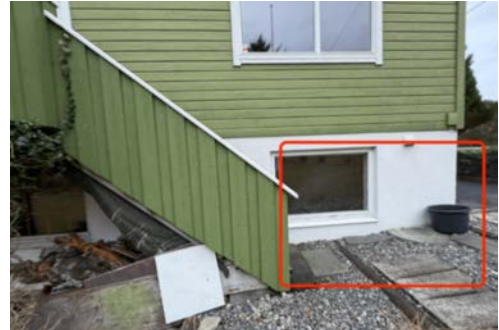
Avvik: · Det mangler, eller på grunn av alder er det sannsynlig at det mangler, utvendig fuktsikring av grunnmuren ved kjeller/underetasje.

- Det er avvik:

Bildet viser område med påvist fuktighet i tilbakefylte vegger. Se punktet "Rom under terreng".

Det bør etableres ny utvendig fuktsikring og drenering rundt grunnmuren for å redusere risikoen for fuktskader i kjeller/underetasje. Manglende eller utilstrekkelig fuktsikring og drenering kan føre til økt fuktinntrengning, skader på konstruksjonen og dårligere innneklima. Videre undersøkelser og tiltak bør vurderes spesielt i områder hvor det er målt høyt fuktinnhold.

**Kostnadsestimat: 200 000 - 500 000**
