# Hostadmarka 24

**Bud- velholdt og oppgradert enebolig med garasje og fin hage!**

Befaringsdato: 16.03.2026

Rapportdato: 19.03.2026

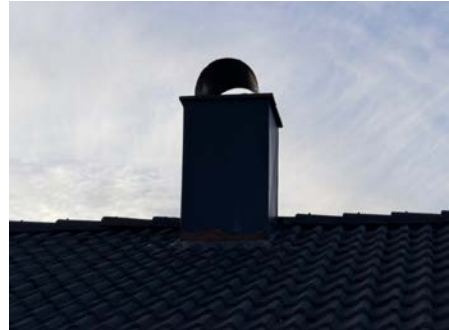
Avvik: Det er ikke montert stigetrinn/takstige for feier. Det er krav i Arbeidsmiljøloven om takstige/stigetrinn som adkomst til pipe for tilsyn/feiling av skråtak med tak med helling mot gesims. Tak som har helling utover 6 grader, står det beskrevet at det skal ha fastmontert stige forbi pipen.

Skorstein over tak.

I henhold til beskrivelse. Fastmontert stigetrinn må monteres for å lukke avviket, ifølge selger er det ikke gitt avvik på tilfellet av feievesenet.

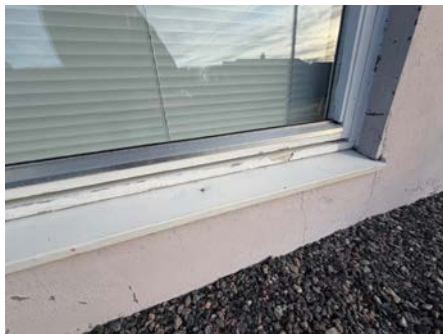
Karmene i enkelte av vinduene fremstår som slitte, og det er registrert sprekker i treverket. Overflatebehandlingen er svekket, og treverket har redusert beskyttelse mot fuktpåvirkning.

- Karmene i vinduer er slitte og det er sprekker i trevirket.

Eksempel på værslitte vinduer.

Dersom tiltak ikke utføres, er det risiko for fuktinntrengning i treverket, noe som kan føre til råte og ytterligere nedbrytning. Dette vil redusere vinduenes levetid. Forventet levetid for isoler-/energiglass er 20 - 30 år. Generell vedlikehold må påregnes. Vær oppmerksom på at punktering kan oppstå i nær fremtid.

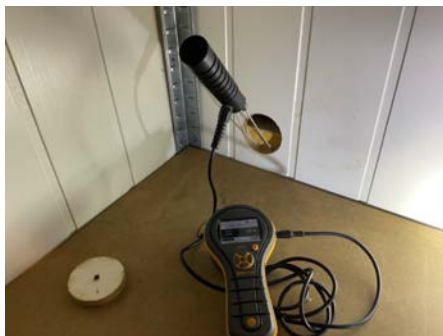
Det er registrert typisk «kjellerlukt» i deler av kjelleretasjen. Ved referansemåling er det registrert utslag på fukt i nedkant av bærevegg i betong/mur i gangen like ved pipe. Ifølge selger er dette området malt dagen før befaringen. Det er ikke registrert utslag i øvre del av vegg. Dette forsterker teorien om kapillært oppsug av

fukt fra grunnen. Videre er det registrert utslag på fukt i gulvlist i bod som ligger mot grunnmur/yttervegg. I samme område er det registrert typisk kjellerlukt. På bakgrunn av dette kan det ikke utelukkes at det kan forekomme skjult fukt eller råteskader i konstruksjonen.

Hulltaking og fuktmåling.

Det anbefales å følge med på utviklingen, eventuelt åpning av konstruksjoner for nærmere kontroll. Tiltak som forbedret ventilasjon, fuktreducerende tiltak og utbedring av drenering kan være aktuelt dersom forholdet vedvarer.

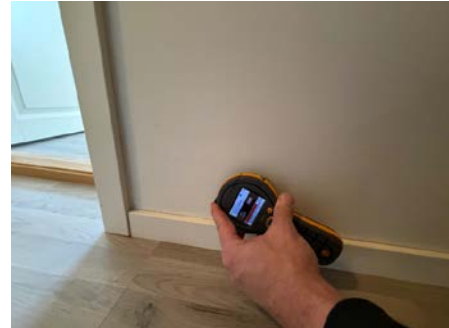
Referansemåling. Utslag på fukt på vegg ned mot gulv, ikke utslag på fukt i øvre del av vegg. Forsterker teorien om kapillært oppsug fra grunn.

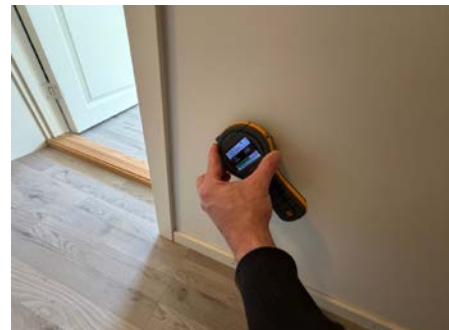
Referansemåling. Utslag på fukt på vegg ned mot gulv, ikke utslag på fukt i øvre del av vegg. Forsterker teorien om kapillært oppsug fra grunn.

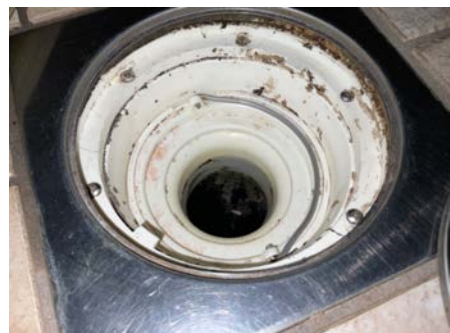
Avvik: Det er påvist avvik på lokalfall rundt sluk og høyde fra topp membran ved dør og topp slukrist.

Hadde sluken vært utett i dusjsone hadde det vært synlig lekkasje i himling/tilstøtende rom under badet i kjelleren, det er det ikke.

Sluk i dusj

- Overvåk tilstanden jevnlig. For å få tilstandsgrad 0 eller 1 må tettesjiktet skiftes ut, men tidspunktet for når dette er nødvendig er vanskelig å si noe om.
- Det er viktig å merke seg at levetiden til en membran varierer basert på kvalitet, installasjon og bruk. Eldre membraner kan bli sprø og sprekke opp, noe som fører til at de mister sin vanntettende funksjon. Dette kan resultere i vannlekkasjer gjennom vegger og gulv og fuktskader.

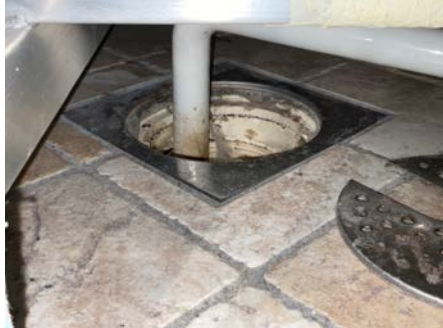
Sluk under badekar.

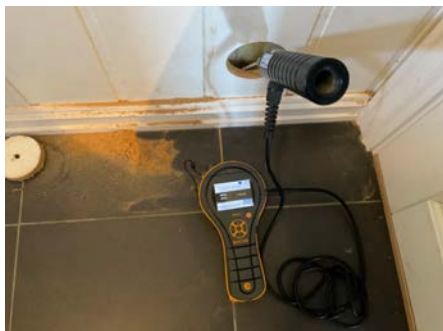
Hulltaking er foretatt fra tilstøtende rom uten å måle forhøyet fuktverdier i bakvegg eller i bunnsvill. Våtrommet er også fuktkontrollert med egnet fuktmåleverktøy og det er ikke påvist unormale forhold ved fuktsøk i relevante våtsoner i gulv og vegger.

Hulltaking og fuktmåling, ingen fukt eller andre avvik registrert i borehull. Hull blir blendet forsvarlig.

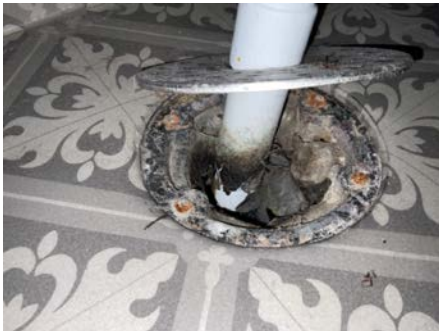
Rommet har plastsluk med vinylbelegg på gulv som tettesjikt/membran. Vinylbelegg er ført ned i sluk og klemmt bak klemring.

Sluk, vinylbelegg er korrekt klemmt under klemring.
