# Sveagata 2B

KRISTIANSUND N

Innholdsrik tomannsbolig | 3 soverom | Garasje |  
Nyere tak og vindu

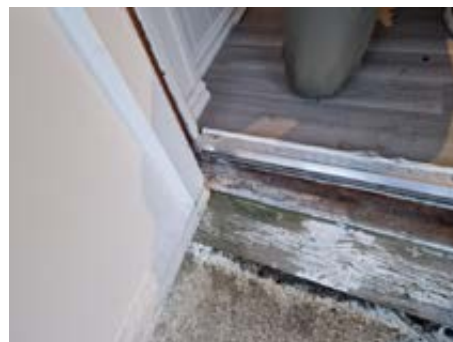
- Det er påvist avvik rundt innsettsdetaljer.

Det er påvist påbegynnende råteskade i balkongdøren til verandaen i 2. etasje. Ved bruk av fuktindikator gis det utslag på fukt-opptrekk i treverket.

- Det bør gjøres tiltak for å lukke avviket.

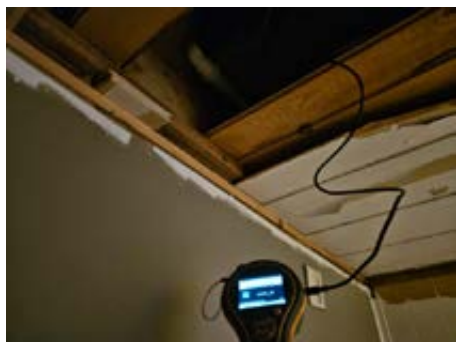
## KJELLER > VASKEROM

### TG 3 Generell

- Våtrommet har behov for omfattende oppgraderinger. For å sikre en løsning som oppfyller gjeldende krav, bør tettesjikt, sluk og røropplegg oppgraderes og dokumenteres.
- Manglende oppgradering av våtrommet medfører høy risiko for at konstruksjonene ikke vil tåle vanlig bruk av vann eller lekkasjer. Dette kan føre til fuktskader på tilstøtende konstruksjoner.

**Kostnadsestimat: 200 000 - 500 000**

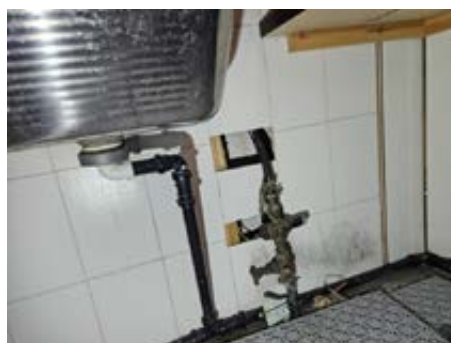
### TG 2 Tilliggende konstruksjoner våtrom

Hulltaking/fuktsøk er foretatt og noe forhøyet fuktnivå er avdekt. Hulltaking er en stikk kontroll ett sted. Kontrollen kan ikke utelate fuktskader andre steder i rommet.

Det er registrert noe forhøyet fuktnivå ved sviller i vaskerommet
