# Skogvegen 48B

MOLDE

Flott 2-mannsbolig med god standard, garasje, utsikt og sentral beliggenhet

Adresse	Skogvegen 48B 6415 MOLDE
Prisantydning	Kr 4 500 000,-
Omkostninger	Kr 131 490,-
Totalpris	Kr 4 631 490,-
BRA-i/BRA Total	182/182 m <sup>2</sup>
Eierform	Eiet
Boligtype	Halvpart vert.delt bolig
Byggeår	1964
Soverom	3
Etasje	2

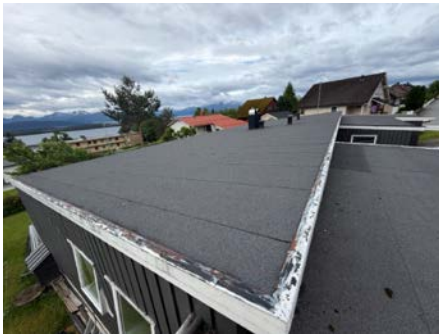
Oversiktsbilde av takteking.

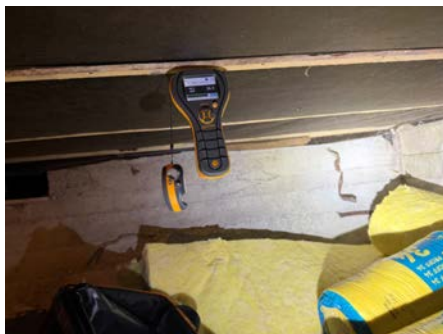
Fuktmåling i etasjeskiller i fra kryprom. Ikke utslag på fukt.

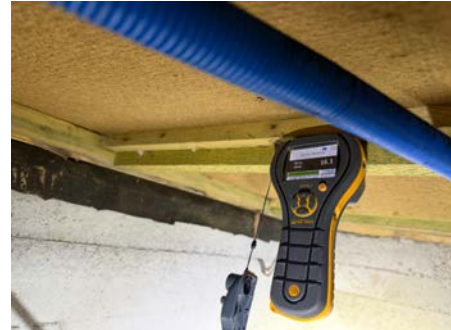
Fuktmåling i etasjeskiller i fra kryprom. Ikke utslag på fukt.

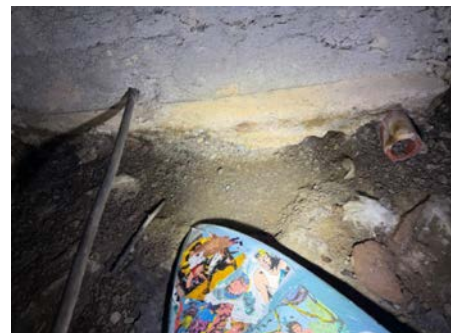
Avvik: Ved befaring ble det registrert fukt i grunnen i kryprommene. Det ble også observert kokonger, dette er normalt forekommende i kryprom med høy fuktighet og indikerer i seg selv ikke skader. Fuktmålinger i tilgjengelige trekonstruksjoner viste verdier innenfor normalt nivå på befaringsdagen, og det ble ikke registrert synlige råte- eller fuktskader. Kryprom og konstruksjoner mot terreng er imidlertid generelt utsatte bygningsdeler med forhøyet risiko for fuktrelaterede skader over tid.

I det minste kryprommet lengst øst er noe vann i grunnen, lite omfang.

Det anbefales å opprettholde god ventilasjon og foreta jevnlig kontroll av kryprommene for å avdekke eventuelle endringer i fuktforholdene. Dersom fuktbelastningen øker over tid, kan dette medføre risiko for råte, soppvekst og redusert levetid på trekonstruksjonene. Forholdet er vurdert til TG2 på grunn av registrert fukt i grunnen og den generelle risikoen som følger konstruksjonstypen.

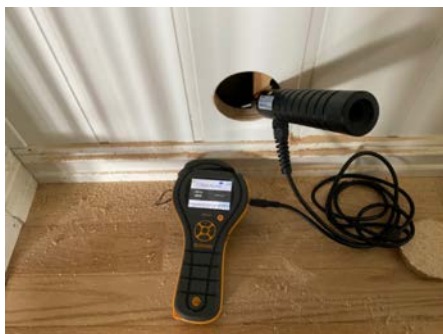
Det er foretatt fuktmåling med Protimeter MMS2, hvor det ble registrert et fuktinnhold i bunnsvill på ca. 10,5 vektprosent. Måleresultatet ligger isolert sett innenfor et tørt nivå for treverk, sett opp mot at kritisk grense for risiko for mikrobiell vekst normalt anses å ligge omkring 17–20 vektprosent. Til sammenligning ligger fibermetningspunktet for treverk på ca. 30 vektprosent.

Hulltaking og fuktmåling, ingen fukt eller andre avvik registrert i borehull. Hull blir blendet forsvarlig.

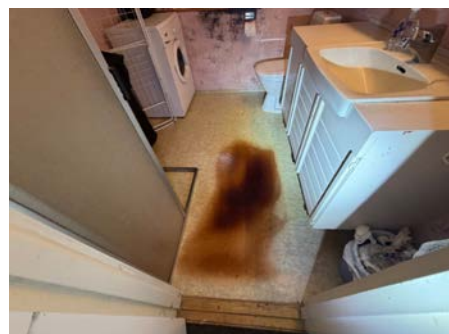
Avvik: Det er målt ca. 20 mm høydeforskjell fra topp membran ved dørterskel til topp slukrist. Deler av gulvet utenfor dusjsonen har motfall mot døren. Dusjsonen er avgrenset med bunnlist på ca. 40 mm, og vann som havner utenfor denne sonen har begrenset eller ingen mulighet til å ledes til sluket. Ved lekkasje eller større vannmengder kan vann derfor renne ut i tilstøtende rom. Det er også registrert svimerker i vinylbelegget etter teppe eller lignende.

Oversiktsbilde av gulvet.

Manglende fall mot sluk utenfor dusjsonen medfører økt risiko for at vann ikke ledes til sluk ved lekkasje eller vannsøl. Dette kan føre til fuktbelastning på tilstøtende konstruksjoner og rom. Svimerkene vurderes som et kosmetisk forhold uten vesentlig betydning for gulvets funksjon. TG2.

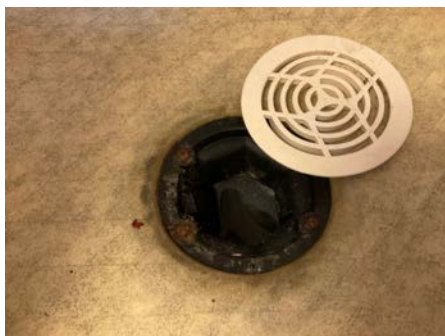
Sluk. Vinylbelegg er ført ned i sluken og klemt under klemring.

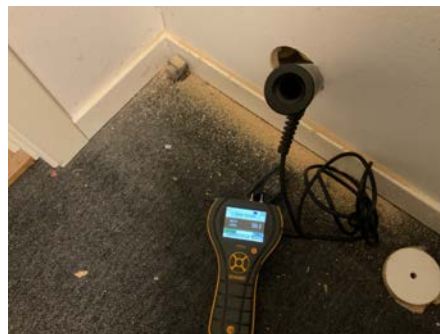
Hulltaking og fuktmåling, ingen fukt eller andre avvik registrert i borehull. Hull blir blendet forsvarlig.
