HAREID

Drammensvegen 15

Enebolig | BRA-i/BRA Total 167/187 kvm | 2 soverom

Sentralt beliggende enebolig på Hareid med  
stort potensiale | Balkong | Garasje

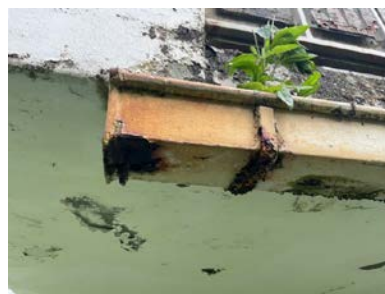
- Utvendig - Nedløp, beslag og skorsteiner over tak  
Avvik: Det er observert skade på takrennen ved verandaen, og det ser ut til å være hull som følge av rust/korrosjon.

Skade på renne ved veranda.

- Skaden på takrennen ved verandaen bør utbedres, og hull som følge av rust/korrosjon må tettes eller takrennen må byttes ut. Konsekvensen av å ikke utbedre dette er økt risiko for vannlekkasje til fasade og grunnmur, som kan føre til fuktskader og forringelse av byggets konstruksjon.
- Snøfangere bør monteres på de aktuelle takflatene for å oppfylle gjeldende krav og redusere risikoen for snø- og isras, som kan medføre fare for personskader og skade på eiendom.

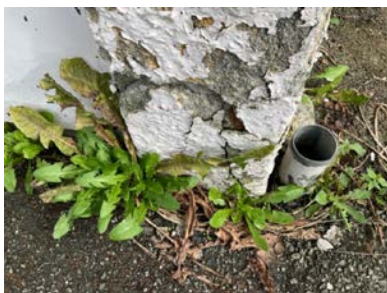
Avvik: Det er påvist store sprekker og skader i betongkonstruksjoner. Jevnt over fremstår fasaden som slitt.

Avskalling i betong.

- Store sprekker og skader i betongkonstruksjonen må utbedres for å hindre videre forringelse, vanninntrengning og redusert bæreevne. Det anbefales at skadene vurderes og utbedres av fagperson for å sikre konstruksjonens stabilitet og levetid.

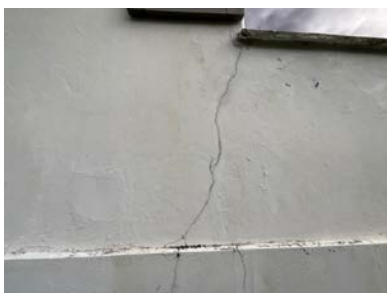
Riss i fasade.

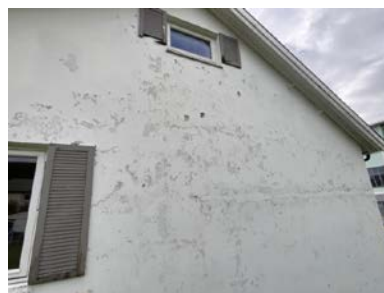
Værslitt fasade

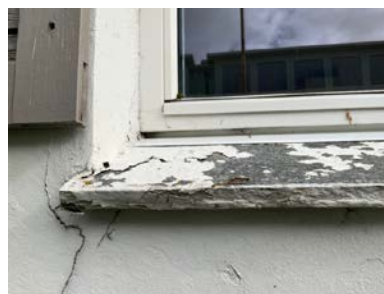
- Utvendig - Vinduer og takvinduer/takluker/overlys  
Avvik: Det er registrert værslitte vannbord under vinduene. Vannbordene er av stein.

Maling flasser på vannbrett.

- Værslitte vannbord under vinduene bør utbedres eller byttes ut for å hindre videre forvitring og redusert beskyttelse mot fuktinntrengning i konstruksjonen. Dersom tiltak ikke iverksettes, kan dette føre til fuktskader på tilstøtende bygningsdeler.
- Pynteskoddene bør vedlikeholdes eller eventuelt skiftes ut for å hindre videre forfall og redusert estetisk verdi. Manglende vedlikehold kan føre til økt slitasje og behov for mer omfattende reparasjoner på sikt.
- Foringer med svelling og tegn til fuktpåvirkning bør utbedres for å hindre videre fuktskader og forringelse av materialene. Årsaken til fuktpåvirkningen bør undersøkes nærmere for å unngå gjentakende skader og redusert levetid på vindusforingene. Konsekvensen av å ikke utbedre forholdet er økt risiko for fuktskader og redusert levetid på vindusforingene.

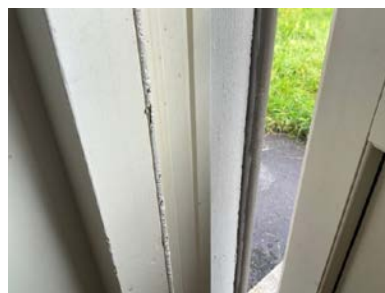
Avvik: Det er noen mindre skader på terrassedøren på kjøkkenet mot øst, både på selve dørbladet og på pakningen.

Skade på pakning på terrassedør mot vest.

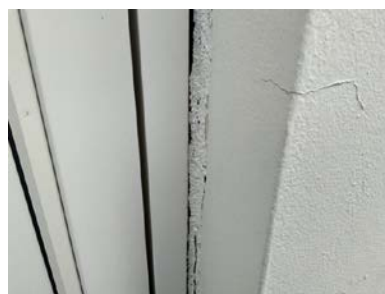
Mot øst er det utett mellom terrassedøren og vegg.

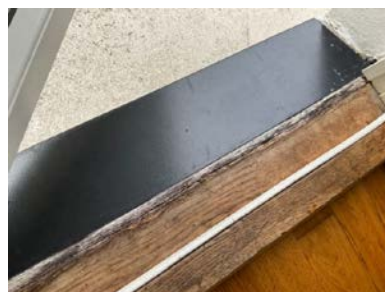
Det er påvist råteskader i terskelen på terrassedøren ved stuen mot øst.

Råteskadet terskel.

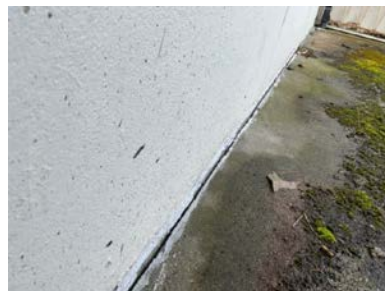
Rekkverket på den støpte plattingen har tendenser til rust, og rekkverket på balkongen fremstår som værslitt. Det er en åpning mellom den støpte plattingen og betongveggen, og overgangen er ikke korrekt utført. Rekkverket på balkong eller terrasse er for lavt i forhold til dagens krav.

Det er avstand mellom betongplating og yttervegg. Avstanden er ikke sikret med beslag eller lignende.

- Åpningen mellom den støpte plattingen og betongveggen bør tettes, og overgangen bør utbedres fagmessig for å hindre vanninntrengning og påfølgende fuktskader i konstruksjonen. Mangelfull utførelse kan føre til redusert levetid og økte vedlikeholdskostnader.

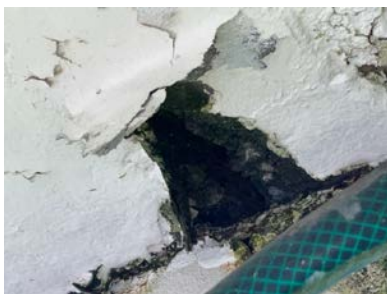
Avvik: Det er symptomer på eller registrerte skader på overflater fra undersiden av balkongen. Balkongen og den støpte plattingen fremstår generelt som værslitt.

Bildet tatt fra undersiden av balkongen. Her er det falt av en bit av betongen.

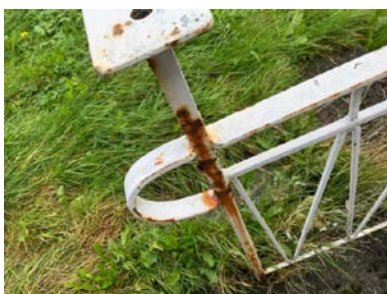
Rustskader på rekkverk.

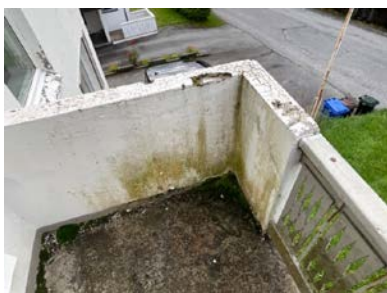
Balkongen er værslitt.

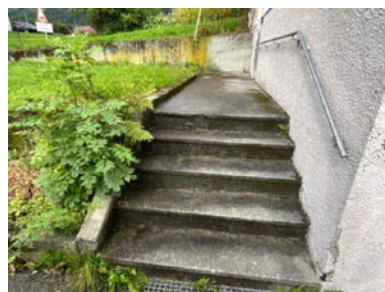
Trappen mot øst er delvis dekket av vegetasjon, noe som kan medføre at eventuelle skader i trappen ikke er synlige ved inspeksjon.

Trappen mot øst mangler rekkverk. Trappen er dekket med vegetasjon og kan skjule skader.

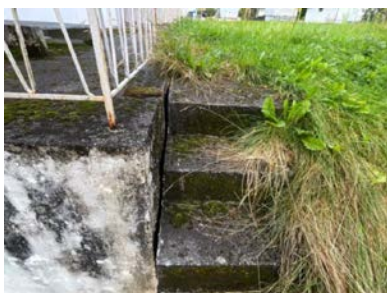
Avvik: Trappen mot vest har en liten avstand/mellomrom mot den støpte plattingen.

Avstanden mellom trappen og støpt platting mot vest må følges med på over tid.

- Avstanden mellom trappen og den støpte plattingen bør følges opp for å avdekke eventuell bevegelse eller utglidning over tid, da dette kan føre til redusert stabilitet og økt risiko for skader eller ulykker. Eventuelle endringer bør utbedres for å sikre trygg bruk av trappen.
- Vegetasjonen bør fjernes slik at trappen blir fullt synlig og tilgjengelig for inspeksjon og vedlikehold. Dersom skader ikke oppdages i tide, kan dette medføre økt risiko for snuble- og fallulykker, samt forverring av eventuelle skader på trappen.
- Rekkverk bør monteres på begge trappene for å redusere risikoen for fall og personskader. Manglende rekkverk utgjør en sikkerhetsrisiko, spesielt for barn, eldre og personer med nedsatt bevegelighet.

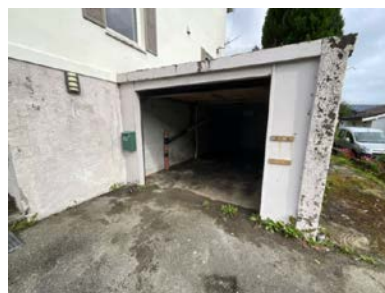
Avvik: Garasjen fremstår som slitt.

Garasjen.

- Garasjeportens funksjon bør kontrolleres av kvalifisert fagperson for å avdekke eventuelle feil eller mangler.
- Slitasje på garasjen kan medføre redusert funksjon og økt risiko for fremtidige skader, og det anbefales derfor å vurdere nødvendig vedlikehold eller utbedring for å sikre videre bruk og forhindre ytterligere forringelse.

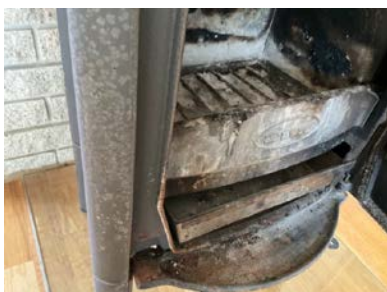
Det er registrert noe rust på og i ildstedet.

Det er rustflekker på og i ildstedet.

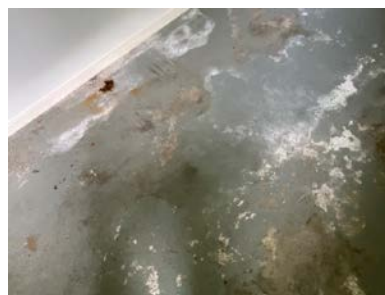
Det er foretatt hullboring fra boden mot nordøst, og det ble målt 20 vektprosent fuktighet i trevirke. Vektprosent blir gradert slik:

Saltutslag mot gulv.

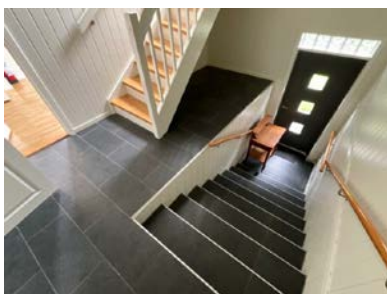
Trappen mangler håndløper og det er ikke montert returgelender.

- Det bør vurderes å utbedre eller bytte ut sambatrappen for å bedre funksjonalitet og redusere risikoen for fallskader. Dagens utforming gir økt fare for ulykker, spesielt for barn, eldre og personer med nedsatt bevegelighet.

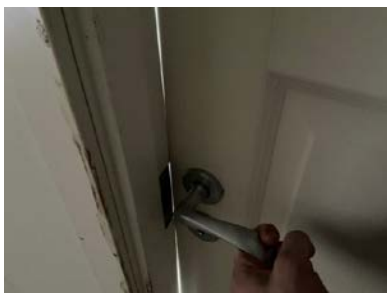
Avvik: Enkelte innerdører subber mot karm. En dør lar seg ikke lukke fordi dørbladet tar i karmen.

Dører mot bod i 2. etasje subber mot karm. Bildet er fra bod mot øst.

- Det bør foretas justering av dører som subber mot karm eller ikke lar seg lukke, for å unngå økt slitasje og sikre normal funksjon. Manglende utbedring kan føre til ytterligere skade på dørblad og karm, samt redusert brukervennlighet.

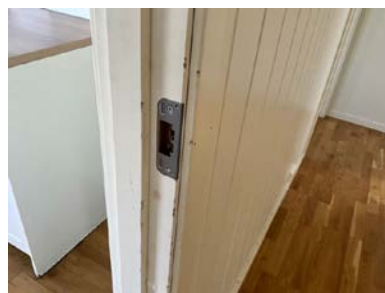
Det er observert noen skader på innvendige dører.

Mindre skade på dør inn mot kjøkken i 3. etasje.

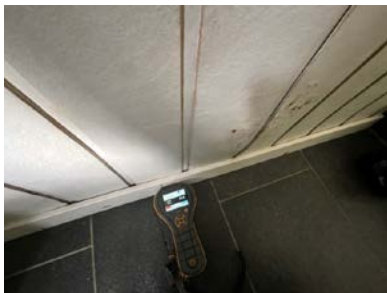
Det er målt fukt i treverket som tilsier vått.

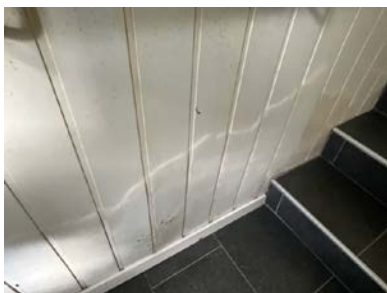
Avvik: I entréen er det synlig skade på veggen, hvor veggplaten er bulet ut og fuktsvelling. Det er fremlagt en skaderapport fra 2024 som beskriver vanninntrenging gjennom yttervegg som følge av utilstrekkelig tetting under ytterdøren, kombinert med manglende fall for overflatevann bort fra bygningen. Tilsvarende skade ble rapportert i 2019, men utettheten i dørterskelen ble ikke tilstrekkelig utbedret ved reparasjonen den gang, og det har senere oppstått ny vannskade og muggvekst. Skaderapporten opplyser at skaden har pågått over lengre tid. Det ble målt forhøyede fuktverdier i gulvlisten ved befaring og det er merkbar lukt om fuktskade. Skadet veggplate er plassert et stykke inn fra døren og strekker seg høyt opp på veggen og det kan ikke

Veggplatene har tydelig fuktskade.

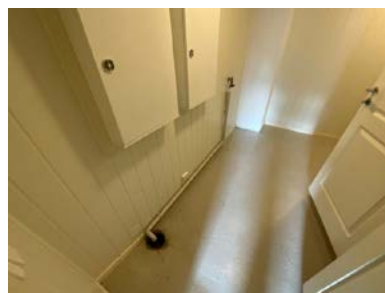
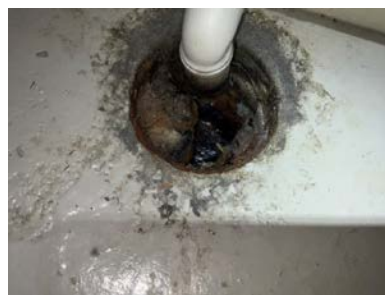
Det er ikke tilstrekkelig tettesjikt på gulvet, og veggplatene er ikke fuktbestandige. Veggplatene går helt ned til gulvet med gulvlist, noe som øker risikoen for fuktskader. Sluken er en eldre soilsluk som er rusten/korrodert.

Eldre soilsluk som er rustet/ korrodert.

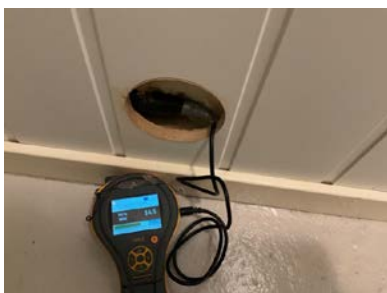
Fuktmåling på vaskerom.

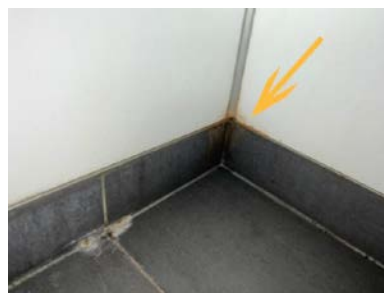
Avvik: Det er påvist tegn til fuktskader i overflater på platene ned mot sokkelflis i dusjhjørnet.

Mindre skade i nedre del av plate i dusjsone.

- Årsaken kan være en monteringsfeil eller bakenforliggende skade. Det bør foretas utbedring eller utskifting av skadede plater i dusjhjørnet for å hindre videre fuktskader og redusere risikoen for mugg- og råteskader i konstruksjonen.

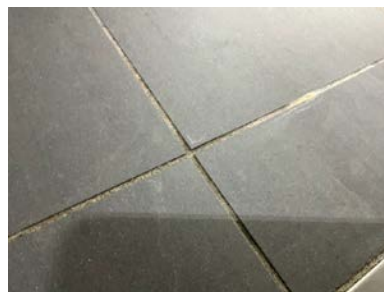
Det er slitte og grunne fuger.

- Det bør etableres korrekt fall til sluk i henhold til gjeldende forskriftskrav for å sikre at alt vann ledes effektivt til sluk og for å redusere risikoen for vannskader på omkringliggende konstruksjoner. Manglende eller utilstrekkelig fall kan føre til oppsamling av vann, som igjen kan gi fuktskader og redusert levetid på gulvkonstruksjonen.
- Det bør etableres avrenning til sluk for hele våtrommet, for eksempel ved å lage en spalte under terskelen. Konsekvensen av manglende avrenning er at eventuelle vannlekkasjer utenfor dusjen ikke ledes til sluk, noe som øker risikoen for fuktskader i omkringliggende konstruksjoner.
- Det bør utføres vedlikehold eller utbedring av fugene i gulvet for å hindre vanninntrengning og redusere risikoen for fuktskader i underliggende konstruksjoner.

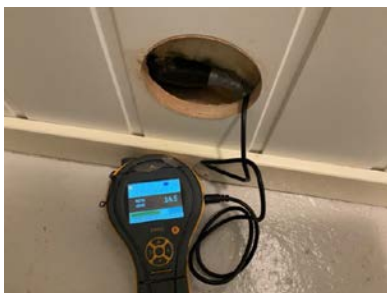
Det er foretatt én fuktmåling i tilstøtende rom, nærmest mulig dusjsonen/ våtsonen. Hullboringen er utført fra vaskerom, bak dusjsonen/ våtsonen. Det ble målt 14,5 vektprosent fuktighet i trevirke. Vektprosent blir gradert slik:

Fuktmåling mot bad.

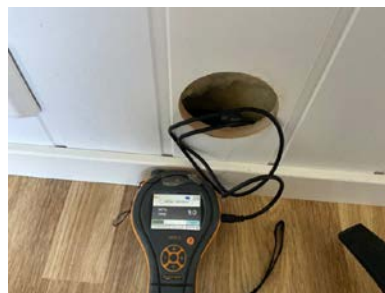
Det er foretatt én fuktmåling i tilstøtende rom, nærmest mulig dusjsonen/ våtsonen. Hullboringen er utført fra soverom, bak dusjsonen/ våtsonen. Det ble målt 9 vektprosent fuktighet i trevirke. Vektprosent blir gradert slik:

Fuktmåling mot bad i 3. etasje.

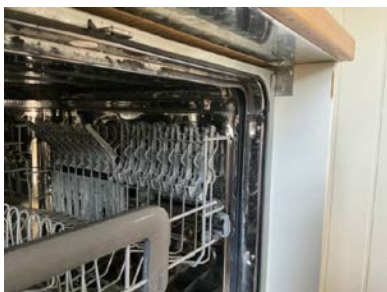
Avvik: Oppvaskmaskinen er ikke festet skikkelig og bikker noe fremover før den stopper mot et beslag ved åpning.

Oppvaskmaskinen er ikke festet skikkelig og bikker litt fremover ved åpning.

- Oppvaskmaskinen bør festes forsvarlig for å unngå at den velter ved bruk, noe som kan føre til personskade eller skade på innredning og gulv.

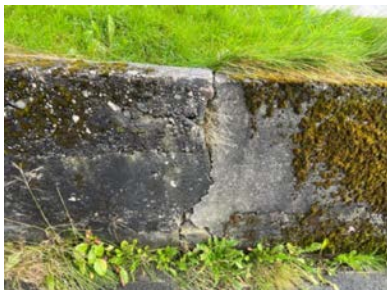
Avvik: Det er påvist større sprekker og/eller skjevheter i forstøtningsmurer.

Sprekk i forstøtningsmur.

- Større sprekker og skjevheter kan tyde på svekket stabilitet i forstøtningsmur, med risiko for videre deformasjon eller i verste fall utglidning/kollaps.
- Skaden må utbedres.
- Mangelfull sikring kan føre til fallulykker eller at personer mister støtte, med fare for alvorlig skade.
- Rekkverk/annen sikring på forstøtningsmur må settes opp/utbedres.

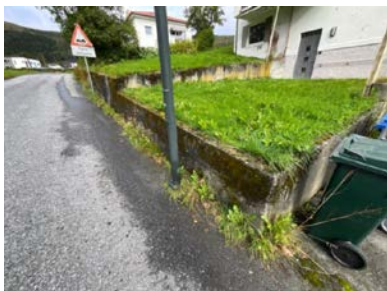
Det mangler rekkverk.

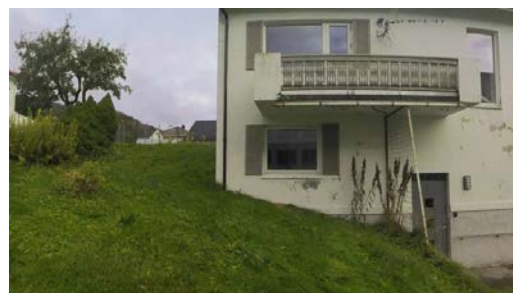
Avvik: Terreng er flatt eller har fall inn mot bygningen, noe som gir maksimale forhold for vannansamling mot grunnmuren. Dette øker risikoen for fukt- og vannskader på bygningskonstruksjonen.

Terrenget heller inn mot bygningen.

- Det bør gjennomføres terrengjusteringer slik at terrenget får tilstrekkelig fall bort fra bygningen, for å lede vann vekk fra grunnmuren og redusere risikoen for fukt- og vannskader på bygningskonstruksjonen.

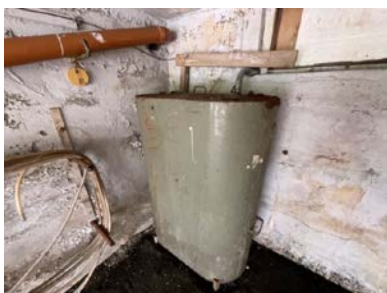
Avvik: Det foreligger ikke informasjon om sanering eller tilstand på oljetanken.

Oljetank er plassert i garasjen.

- Det bør innhentes dokumentasjon på sanering eller tilstandsvurdering av oljetanken.
- Manglende informasjon medfører usikkerhet om tankens tilstand og risiko for lekkasje, noe som kan føre til forurensning og store kostnader ved eventuell skade.
- Det anbefales å undersøke med kommunen hvilke krav som gjelder for sanering eller videre bruk av oljetanken.
