Flusundvegen 51

FOSNAVÅG

Frittliggende enebolig i klassisk og pen stil | Rolig og barnevennlig område | Båtplass og nausttomtseksjon følger

Adresse	Flusundvegen 51 6091 FOSNAVÅG
Prisantydning	Kr 1 590 000,-
Omkostninger	Kr 58 740,-
Totalpris	Kr 1 648 740,-
BRA-i/BRA Total	201/309 m ²
Eierform	Eiet
Boligtype	Enebolig
Byggeår	1929
Soverom	5
Etasje	4

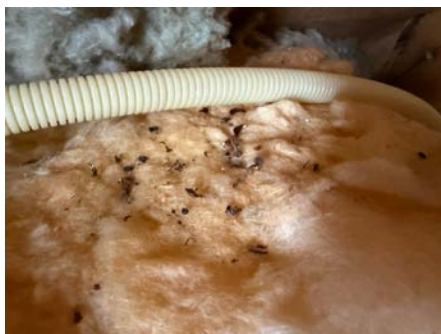
Konsekvensen av å ikke utbedre forholdene er økt risiko for skade på trekonstruksjoner og helsefare knyttet til skadedyr.

Ekskrementer fra mus.

Det må utføres en skadedyrkontroll for å kartlegge omfang og tilstand. Tiltak må påregnes.

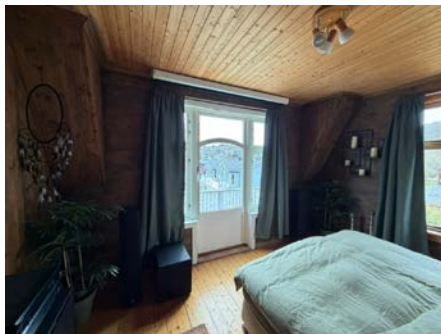
- Karmene i dører er værslitte utvendig og det er sprekker i trevirket.

Karmene i dører er værslitte utvendig og det er sprekker i trevirket. Balkongdør i 2. etasje er umulig å åpne og har omfattende skader.

Dersom tiltak ikke gjennomføres, kan det oppstå ytterligere skader, redusert sikkerhet og økt fare for fuktinntrengning i konstruksjonen.

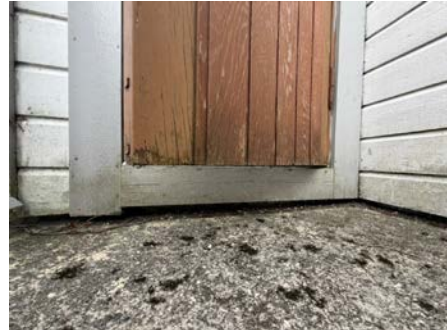
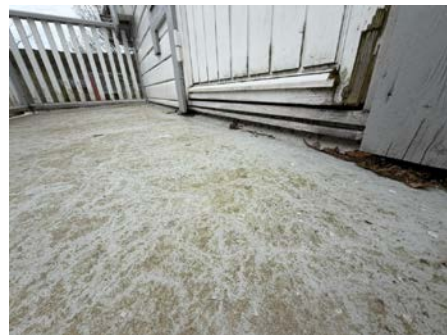
TG 3 Balkonger, terrasser og rom under balkonger

I underliggende betong på veranda i 1. etasje er det registrert rustspreng i armering. Det er også registrert riss/sprekker i betongdekke.

Rustspreng i armering i underliggende betong bør utbedres for å hindre videre korrosjon og forringelse av konstruksjonen, da dette kan svekke bæreevnen og medføre økte reparasjonskostnader over tid. Det må påregnes ytterligere undersøkelser av betongkonstruksjon.

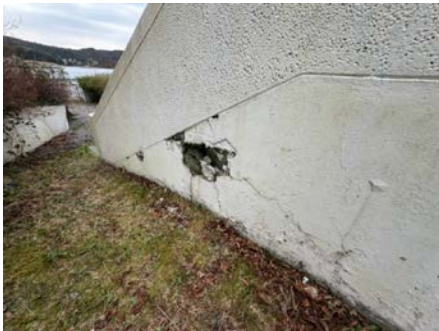
Det er påvist store sprekker og skader i betongtrapp.

Det bør utføres utbedring av sprekker og skader i betongtrappen for å hindre videre forringelse og redusere risikoen for personskafe eller ytterligere skade på konstruksjonen.

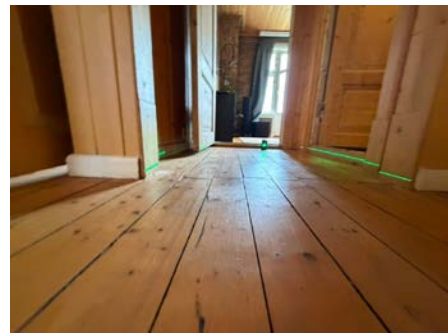
- Målt høydeforskjell på over 20 mm innenfor en lengde på 2 meter. Tilstandsgrad 3 gis med bakgrunn i standardens krav til godkjente måleavvik.

- For å få tilstandsgrad 0 eller 1 må høydeforskjeller rettes opp. Det vil imidlertid sjelden være økonomisk rasjonelt som et enkeltstående tiltak i en bolig som dette. Dersom boligen en gang skal renoveres, kan man vurdere slike tiltak.

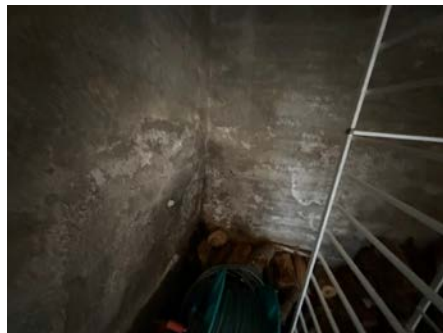
Det er påvist fuktgjennomtrenging i kjellerveggene. Det er registrert typisk "kjellerlukten". Ventileringen av kjelleren vurderes som mangelfull.

Konsekvensen av manglende utbedring er økt risiko for fuktskader, mugg- og soppdannelse, samt forringert innneklima.

Det bør iverksettes tiltak for å utbedre fuktgjennomtrengingen i kjellerveggene, samt undersøke årsaken til den typiske "kjellerlukten". Etablering av mekanisk avtrekk i kjeller må påregnes.
