# Vatnedalsvegen 139

HOVDENAKK-VATNE

Befaringsdato: 28.10.2025

Rapportdato: 04.11.2025

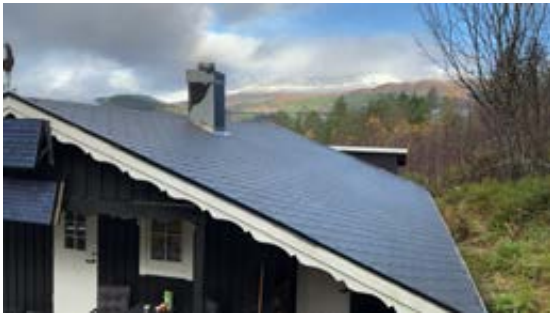
Oversiktsbilde

Overgang takteking over tilbygg 1997 og opprinnelig bygg med svak håndverksmessig utførelse (ikke bruk av beslag, det er fuga rikelig i overgang kledning takteking)

Eier har gjennomført utbedring på deler av tilbygg fra 1997 etter fukt/råteskade rundt tidligere luftehatt fra bad.

- Overvåk tilstanden jevnlig. For å få tilstandsgrad 0 eller 1 må tekingen skiftes ut, men tidspunktet for når dette er nødvendig er vanskelig å si noe om.
- Når takteking og undertak begynner å bli gamle, øker risikoen for lekkasjer, noe som kan føre til omfattende og kostbare reparasjoner av underliggende konstruksjoner dersom en ikke foretar tiltak på konstruksjonene før dette oppstår.

Anbefaler nærmere undersøkelse og lokale utbedringer av overgang takteking jf. nevnt punkt, da slike detaljer er punkt som kan være utsatte for inndrev/fuktinntrenging.

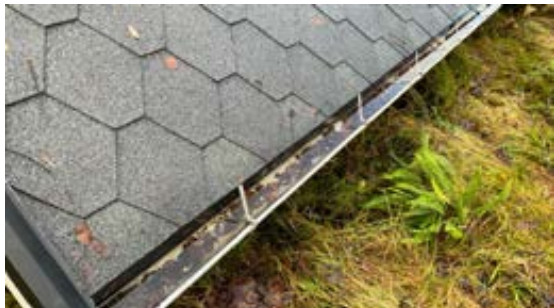
- Det er ikke tilfredsstillende bortledning av vann fra taknedløp ved grunnmur.
- Det mangler tilfredsstillende adkomst til pipe for feier.
- Det er avvik:

Takrenne står med vann

Lokale utbedringer av pipebeslag, utskiftning kan bli nødvendig for å lukke avvik. Rensk og lokale utbedringer av takrennesystem for å unngå stående vann, som vil kunne gi punktvis lekkasjer og påkjenning på loddbord og tilstøtende konstruksjoner.

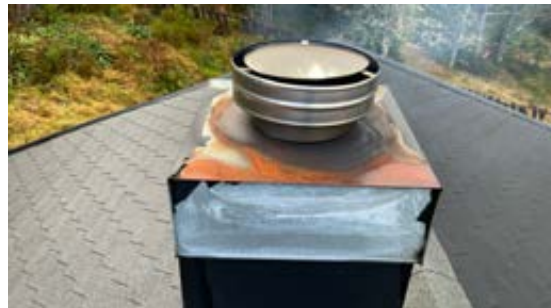
Pipekledning/pipehatt, avflassing og korrosjon

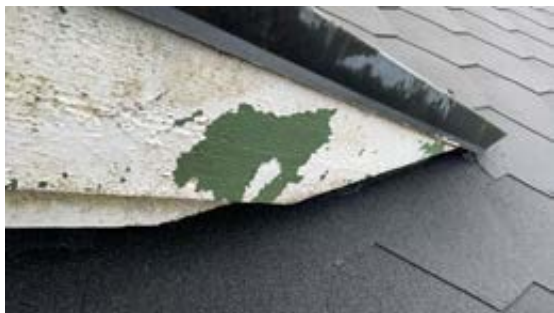
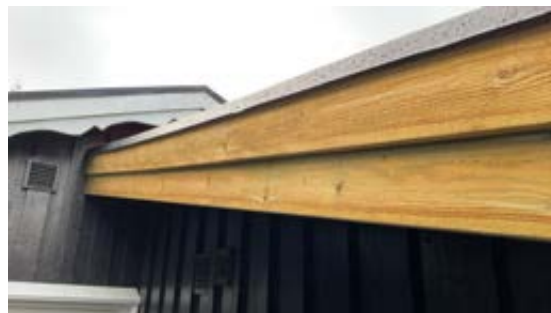
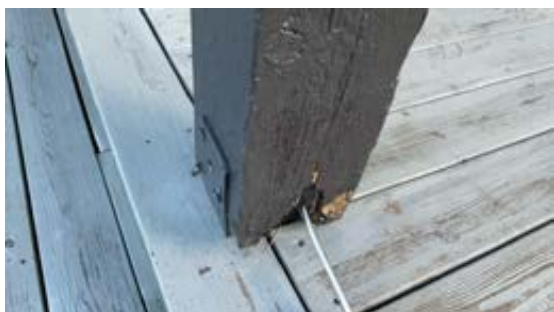
Fukt/råte i nedre del av stolpe v/overbygd inngang

Begynnende råte i understøttelse for frambygg/overbygg bør utbedres for å forhindre videre utvikling av råteskader, som kan svekke konstruksjonens bæreevne og medføre økte utbedringskostnader.

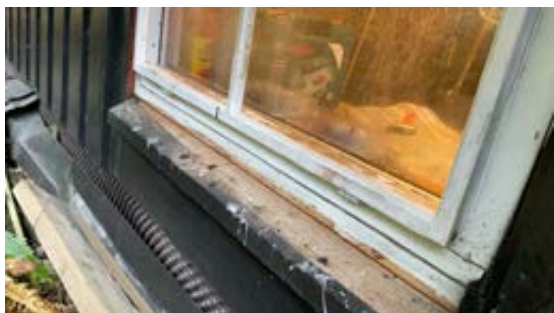
Vindu uten beslag på vannbrett

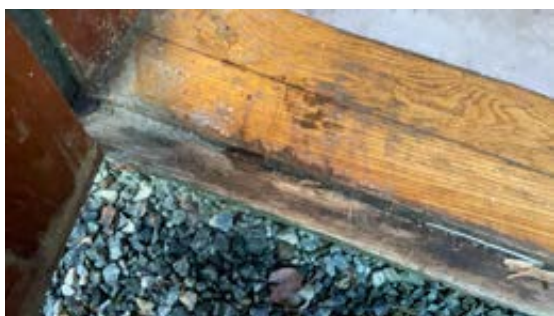
Bi-inngangsdør med tegn til innvendig kondensering, fuktopptak i karm og utvendig værslitasje.

Tegn til at fukt trekker inn mot dør

Bi-inngang bør skiftes i en samla vurdering. jf. nevnte avvik og alder/type.

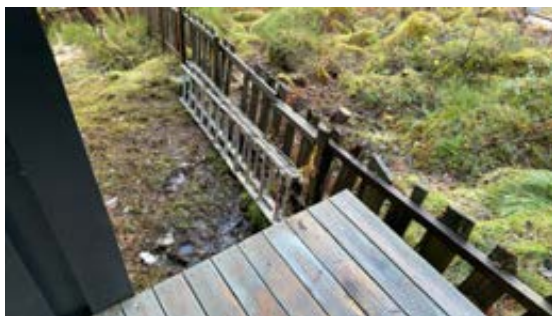
Kostnadsestimat gjelder utbedring av del av avvik med tilstandsgrad 3(manglende rekkverk på parti med fallhøyde, nordside).

Platting nord, værslitt overflate, fallhøyde

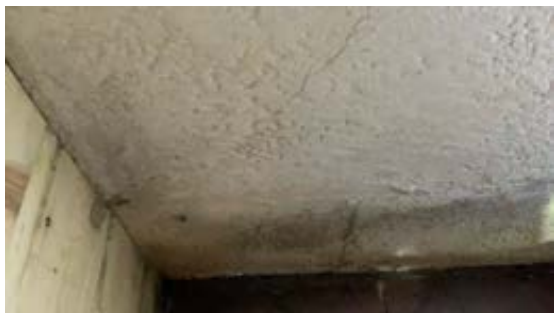
Skjoldet overflate

Påviste skjolder kan indikere fuktnntrengning, anbefaler følge med over tid. Se også andre punkt som berører fukt.

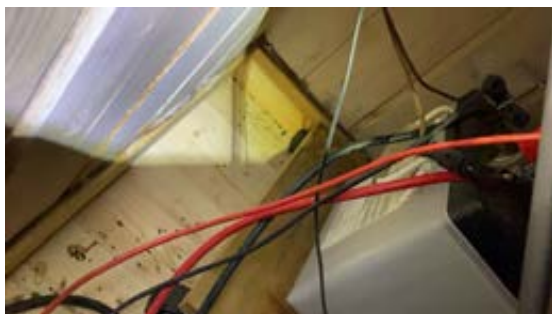
Muselort

Muselort er tegn på det har vært mus i fritidsboligen, aktivitet fra mus kan gjøre skade i bygningen, anbefaler å undersøke dette nærmere og følge opp med skadedyrbekjempelse. Det tas spesifikt forbehold om skjulte/skader mangler som følge av eventuelle skader av mus/skadedyr.

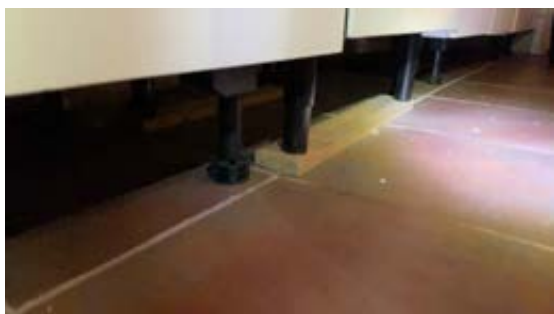
Gjenstående arbeid

Det bør ferdigstilles sokkellist og overgang mellom benkeplate og vegg for å sikre et funksjonelt og lettstelt kjøkken, samt forhindre fuktinntrengning bak innredningen.

Det bør innhentes dokumentasjon på at installasjonen av gasskomfyr, gassbeholder og ventilasjon er utført i henhold til gjeldende krav og anbefalinger. Manglende dokumentasjon og kontroll kan medføre økt risiko for feilmontering, lekkasje eller brannfare.

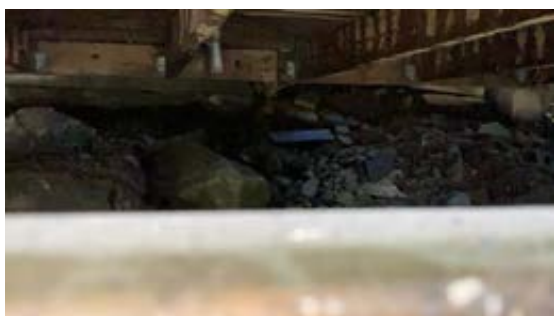
Noe tegn til undergraving grunnmur hjørne ved inngang, nedløp avslutta like ved

Tegn til undergraving av grunnmur/fundament på sørhjørnet bør undersøkes nærmere og nødvendige tiltak bør iverksettes for å sikre stabilitet og forhindre ytterligere setninger eller skader.

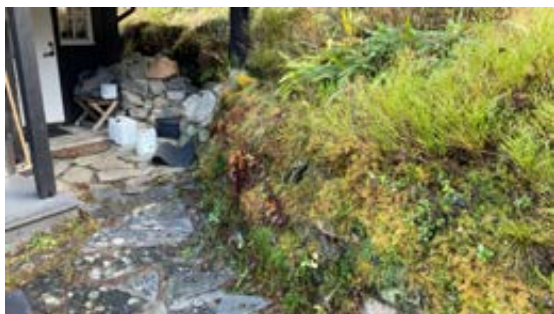
Fall mot hardt underlag må sikres for å lukke avvik

Kostnadsestimat gjelder sikring mot fall mot hardt underlag.

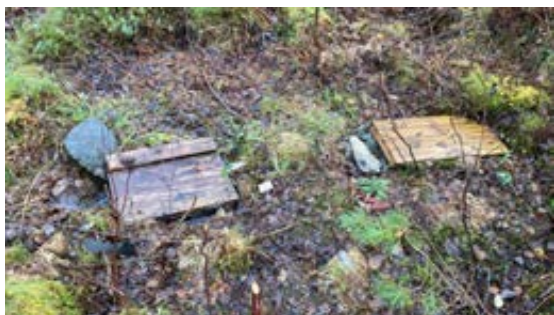
Opplyst vannkilde

Siden mer enn halvparten av forventet brukstid for avløpsledningene er passert, bør det vurderes nærmere tilstandskontroll og eventuelt planlegges utskifting for å unngå plutselige driftsavbrudd eller lekkasjer.
