# Landegodeveien 53

Eldre rimelig enebolig over 2 etasjer beliggende i naturskjønne omgivelser på øya Landegode, Fenes

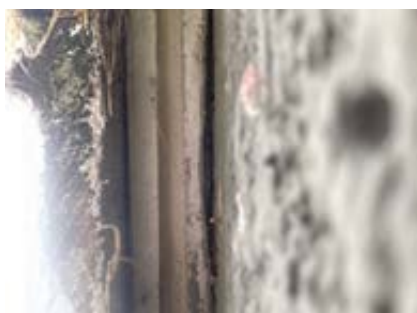
For tømmer som er innkledd på yttervegger kan skader være oppstådd over tid- gjelder spesielt knutepunkter i hjørner og områder rundt dører og vinduer og svillstoker

Bilde tatt fra underside kledning

- Det bør foretas tiltak for å bedre lufting av kledningen.
- Uten tilstrekkelig lufting bak bordkledningen kan fuktighet som trenger inn bak bordene eller gjennom veggen innenfra ikke tørke opp. Dette skaper ideelle forhold for råtesopp og muggvekst.

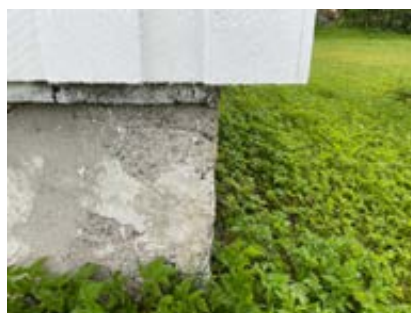
Yttervegg mot sør er plassert skjevt på grunnmur. Synlig avvik målt på hjørner

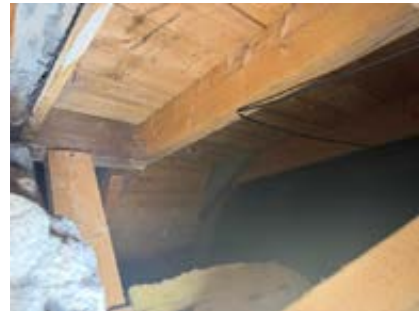
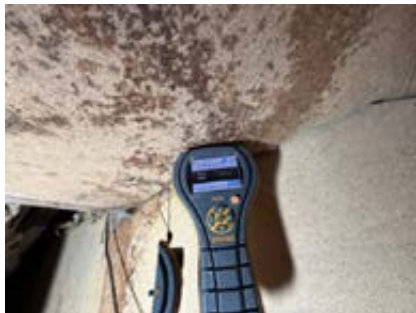
## TG 2 Takkonstruksjon/Loft

- Det er begrenset/dårlig ventilering av takkonstruksjonen.
- Det er påvist fuktskjolder/skader i takkonstruksjonen.
- Undertaket er misfarget.

Det ble utført fuktsøk på flere steder med fuktmerker i enten takplater eller konstruksjon. Ingen utslag på befaringsdagen. Holdes under oppsikt - det kan ikke utelukkes tiltak på tak eller gjennomføringer/beslag

- Lokal utbedring bør utføres.
- Lufting/ventilering bør forbedres.
- Andre tiltak:
