Vuggaveien 72

Familievennlig enebolig med fantastisk sjøutsikt i
Vuggaveien | Ingen gjennomgangstrafikk |
Oppgraderingsbehov | EI-billader

Befaringsdato: 27.05.2026

Rapportdato: 08.06.2026

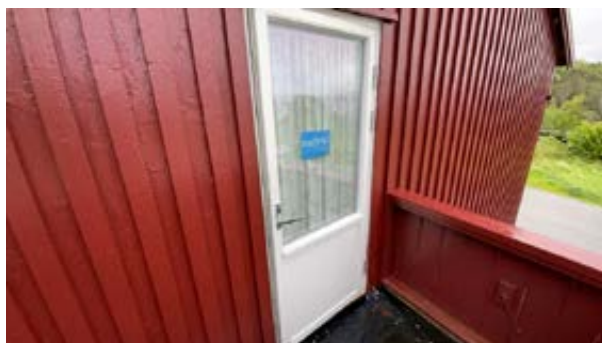
Balkongdør mot vest.

Vurdering av avvik:

- Det er påvist avvik rundt innsettingsdetaljer.

- Det bør gjøres tiltak for å lukke avviket.

Anbefaler kontroll over tid med tanke på svekket lufting og mulighet for drenering over dører/porter.

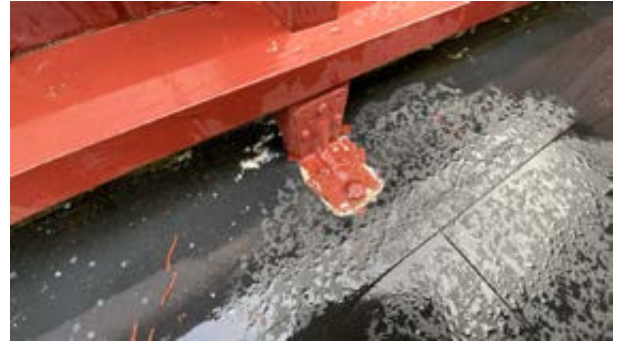
- Mer enn halvparten av forventet brukstid er passert på tettesjikt/membran.
- Balkong/terrasse ligger over innredede boligrom, usikker konstruksjon. Konstruksjonsutforming gir økt fare for skader.

Uheldig innfestning som punkterer tettesjiktet mot underliggende boligrom

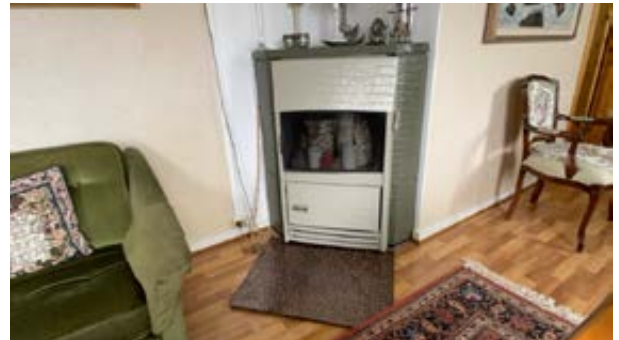
Jøtul kamin/åpen peis i stue 1.Etasje

- Tidspunkt for piperehabilitering nærmer seg.

Det må samtidig påregnes etablering av heldekkende beslag over tak.

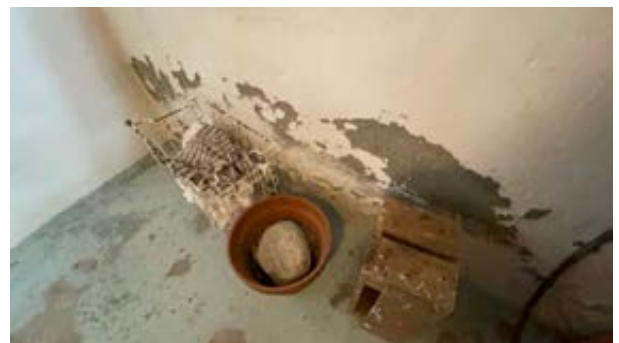
- Det er påvist indikasjoner på noe fuktgjennomtrenging i kjellergulv.
- Det er påvist indikasjoner på noe fuktgjennomtrenging inn i kjellermur.

Maling/overflatebehandling er løsnet grunnet fuktvandring ved kalk/saltutslag på yttervegg mot grunn.

- Det påviste fuktnivå gir grunn til å overvåke konstruksjonen jevnlig for å se utvikling over tid, og eventuelt foreta tiltak for å unngå fuktskader.

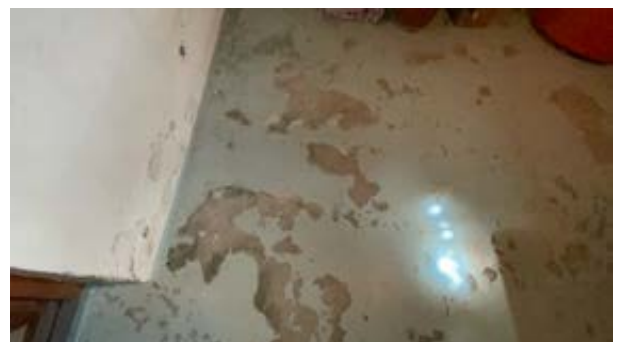
Maling/overflatebehandling er løsnet grunnet fuktvandring ved kalk/saltutslag på gulv mot grunn.

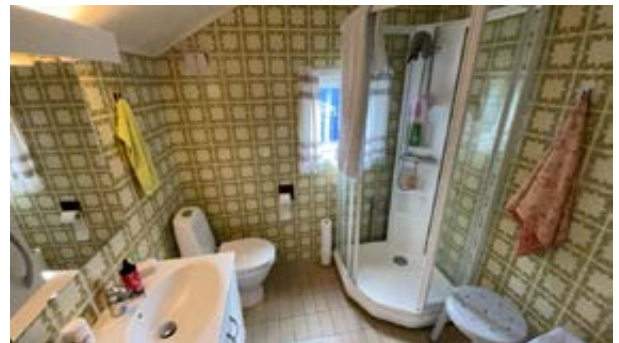
Bad i 2. Etasje.

TG3 settes grunnet forventet levetid på tettesjikt/materialer, sprekker i gulvfuger.

- Våtrommet må totalrenoveres. Alle forhold med tettesjikt, våtsone, sluk m.m. må dokumenteres.
- Våtrommet har behov for omfattende oppgraderinger. For å sikre en løsning som oppfyller gjeldende krav, bør tettesjikt, sluk og røropplegg oppgraderes og dokumenteres.
- Manglende oppgradering av våtrommet medfører høy risiko for at konstruksjonene ikke vil tåle vanlig bruk av vann eller lekkasjer. Selv om det er dusjkabinett, er det fortsatt en betydelig risiko for at våtrommets konstruksjoner ikke tåler lekkasjer. Dette kan føre til fuktskader på tilstøtende konstruksjoner.

Kostnadsestimat: 200 000 - 500 000

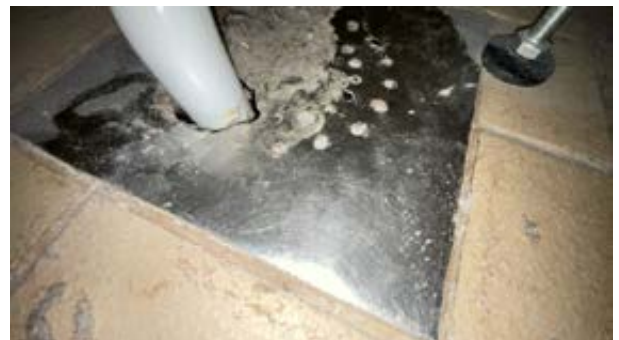
Sluk av ukjent materiale/utførelse, fast slukrist uten mulighet for åpning/kontroll.

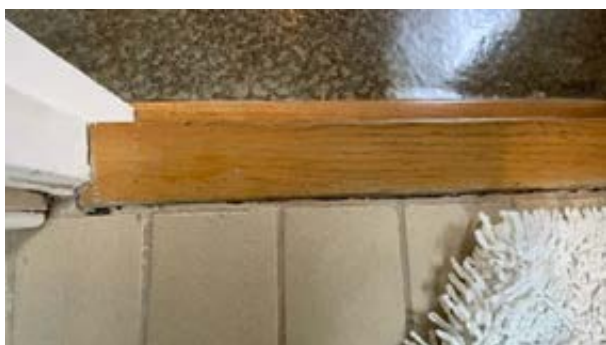
Sprekker ved dørrterskel.

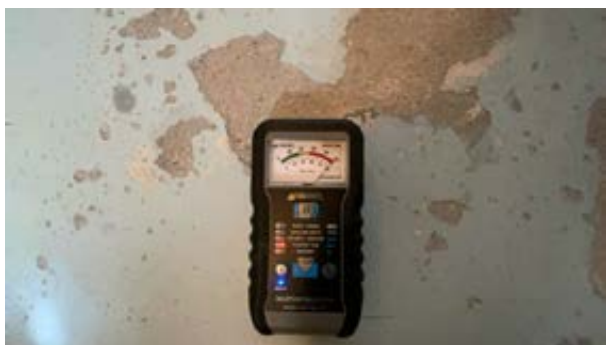
Fuktutslag ved bruk av fuktindikator.

På denne tiden var det ikke normalt med etablering av fuktspærre mot grunn, og opptrekk av fukt fra grunn er derfor normalt/forventet.

Høyt utslag ved bruk a fuktindikator mot gulv

Kostnadsestimat: 200 000 - 500 000

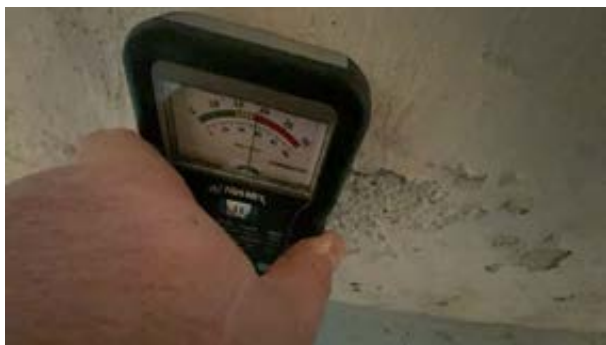
Høyt utslag ved bruk av fuktindikator på vegg.

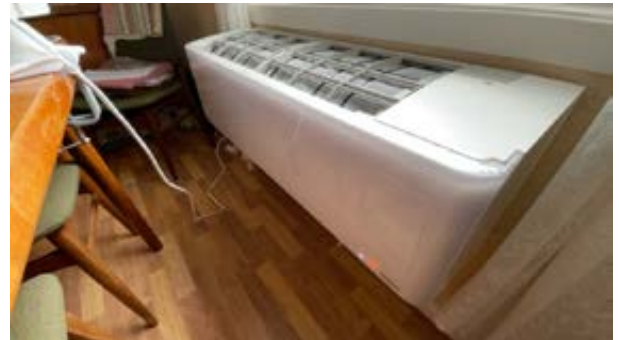
Luft til luft varmepumpe i stue 1. Etasje.

- Det er ikke behov for utbedringstiltak siden varmesentralen fungerer i dag, men ut ifra alder kan skader plutselig oppstå på eldre anlegg.

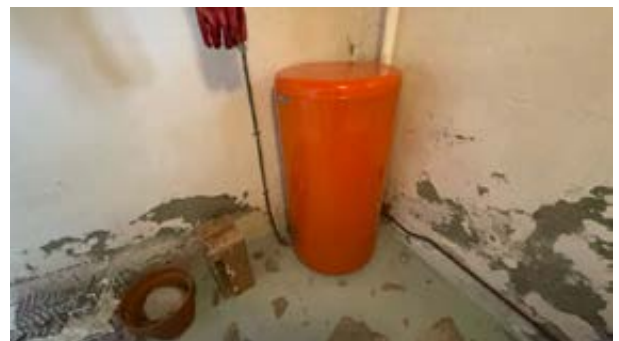
Varmtvannsbreder i vaskerom kjeller.

- Det er ikke behov for utbedringstiltak siden tanken fungerer i dag, men ut ifra alder kan skader plutselig oppstå på eldre tanker.

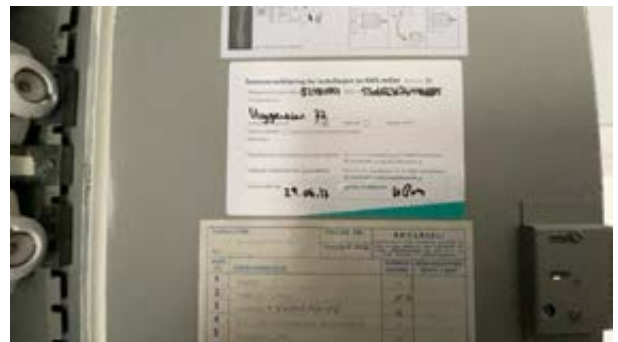
Sikringskap.Samsvarserklæring AMS måler

Ja Grunnet el-anleggets alder og tilstand, anbefales en el-kontroll med tanke på sikkerhet og brannfare generelt.
