# Skolegata 14

**Koselig enebolig midt i Lena - 4 soverom, garasje og skjermet beliggenhet!**

# Vedlegg

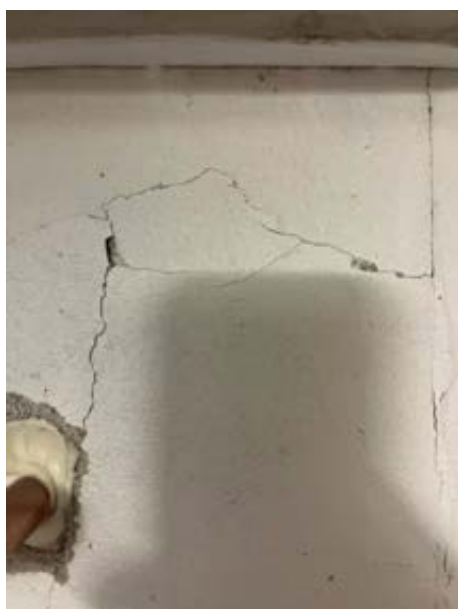
Grunnmuren har sprekkdannelser.

Skjevheter i konstruksjonen som har sin årsak i fundamenteringen ble registrert. Overgang mellom utbygg/tilbygg og hoveddel er en risikokonstruksjon, overgangen mellom yttervegg og gulv er vanskelig å få tett fra avdamping fra grunnen noe som kan gi skjulte soppskader i konstruksjonen. Sprekker/riss av en slik karakter i bygninger fra denne perioden er ikke uvanlig.

Mindre riss/sprekker registrert i grunnmur

Jeg anbefaler ytterligere undersøkelser. Anbefaler å følge med videre utvikling. For å lukke avviket må det gjøres tiltak.

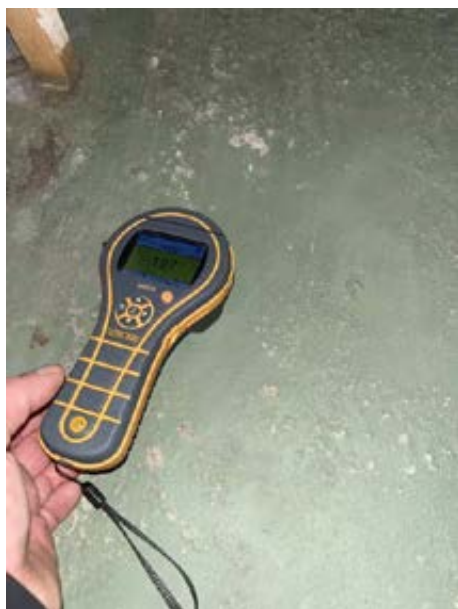
Noe forhøyede fuktverdier i kjellergulv

Det er påvist indikasjoner på noe fuktgjennomtrenging i kjellergulv. Det er påvist indikasjoner på noe fuktgjennomtrenging inn i kjellermur.  
Ved enkle fuktsøk med fuktindikator registrerte jeg unormale verdier. Påvist forhøyede fuktindikasjoner i overflater på betonggulv som er mer eller mindre vanlig på eldre gulv uten fuktsperre og samtidig kan ha en sammenheng med sviktende drenering. Fuktopptrekk via fundament og gulv må påregnes på eldre kjellere/underetasjer selv om fuktsikring utbedres. Hulltaking er unnlatt fordi rommene under terreng har en konstruksjon som gjør hulltaking unødvendig. Rommene er i stedet fuktkontrollert med egnet verktøy. Dette punktet må ses i sammenheng med "drenering, grunnmur og fundamenter

Det påviste fuktnivå gir grunn til å overvåke konstruksjonen jevnlig for å se utvikling over tid, og eventuelt foreta tiltak for å unngå fuktskader.  
For å lukke avviket må det gjøres tiltak.

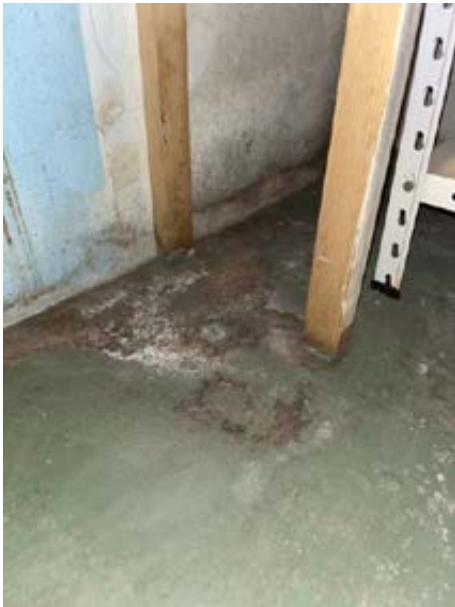
Fuktmerker og saltutslag enkelte steder i kjeller

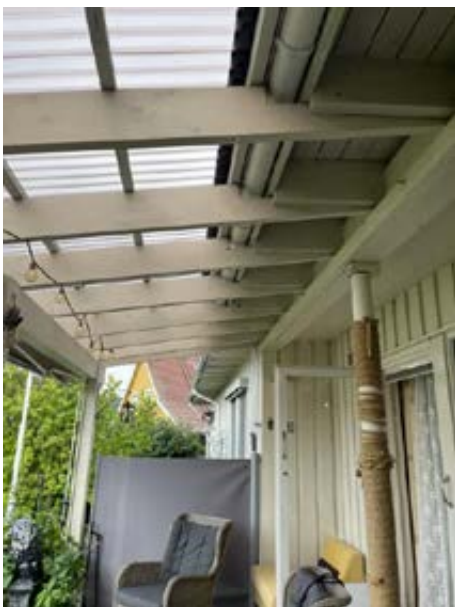
Overbygget terrasse  
Usikkert om takoverbygg mot øst og vest har tilstrekkelig bæreevne.  
Noe forenklet og ufagmessig utførelse på deler av arbeid.

Tiltak:  
For å lukke avviket må det gjøres tiltak. Innhent dokumentasjon om mulig.  
Jeg anbefaler ytterligere undersøkelser.  
Usikkert om takoverbygg mot øst og vest har tilstrekkelig bæreevne.  
Noe forenklet og ufagmessig utførelse på deler av arbeid.

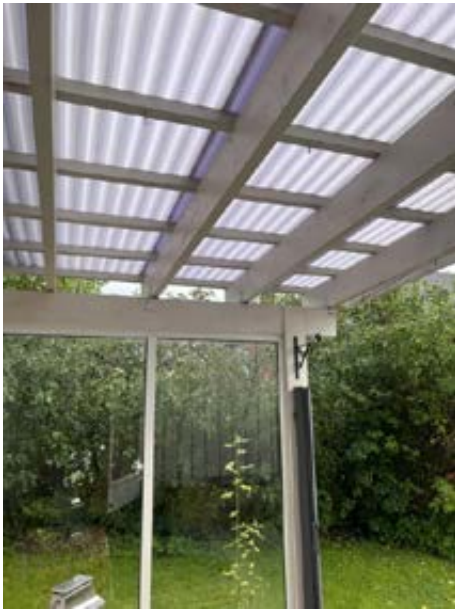
#### Takoverbyggd platting

Usikkert om takoverbygg mot øst og vest har tilstrekkelig bæreevne.  
Noe forenklet og ufagmessig utførelse på deler av arbeid.

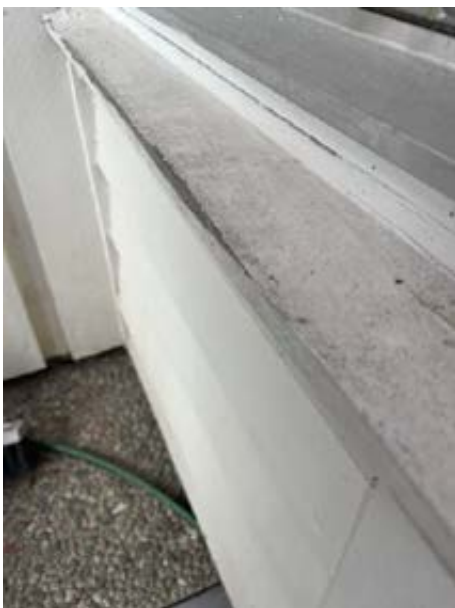
Enkelte vinduer bærer preg av slitasje

Karmene i vinduer er slitte og det er sprekker i trevirket.  
Det ble ikke observert eller opplyst om punkterte isolerglass. Pga. temperatur og lysforhold kan dette være vanskelig å oppdage. Alder på vinduer tilsier at punktering kan forekomme selv om det ikke ble avdekket ved befaringen.  
Det er påvist dører som er vanskelig å åpne eller lukke

Det må foretas lokal utbedring.  
For å lukke avviket må det gjøres tiltak. Behov for vedlikehold og utbedring.  
Dører må justeres.  
Behov for vedlikehold og utbedring.

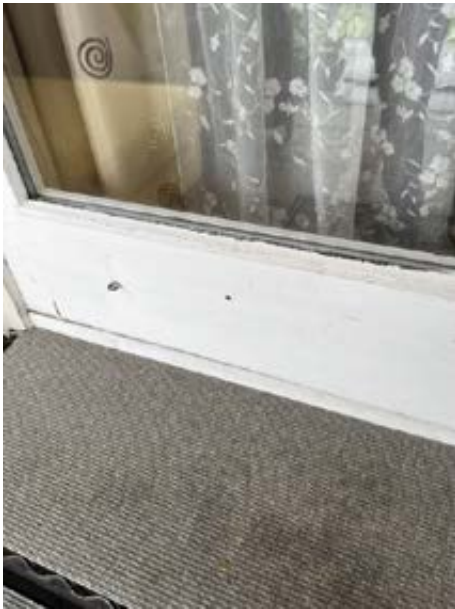
Terrassedør har endel slittasje

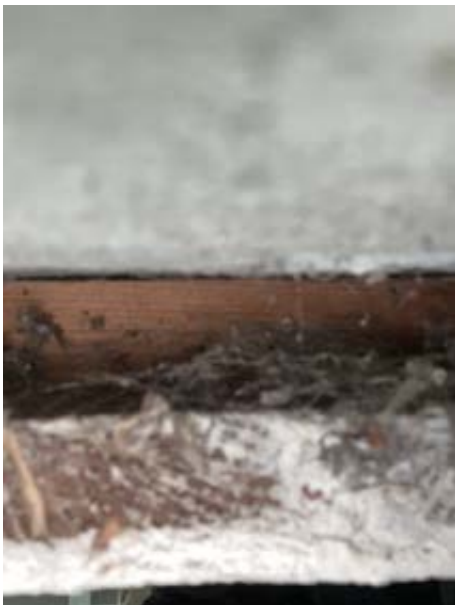
Begrenset lufting

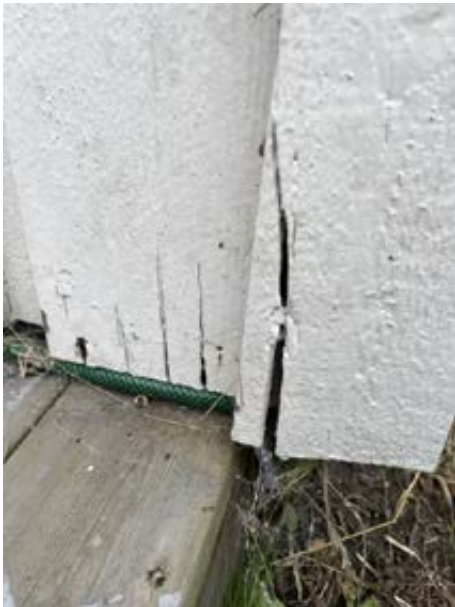
Det er påvist spredte råteskader i bordkledningen.  
Eksakt tilstand kan ikke sjekkes uten bygningsmessige inngrep.  
Kledning bærer preg av slittasje. Endeved på utvendig kledning er ikke malt, dette forkorter kledningens levetid. Murpuss fra perioden 1960 - 1975 kan inneholde konsentrasjoner av det miljøfarlige stoffet PCB.  
Lav høyde mellom grunnen og kledning, risiko for skader. Anbefalt høyde mellom terreng og kledning er 30 cm. Avskalling/flassing på grunnmur. Beplantning inntil kledning anbefales fjernet. Eldre trevegger kan erfaringsmessig ha skjulte skader, spesielt over grunnmuren og under vinduer. Deler av bygningsdelen er skjult, har en alder som øker sannsynligheten for skjulte feil og har brukt opp mye av sin forventede brukstid. Tilstand på utvendig kledning øker risikoen for evt. råteskader i yttervegg.

Råteskade registrert i kledning flere steder

Råteskadet trekledning må skiftes ut.  
For å lukke avviket må det gjøres tiltak. Behov for vedlikehold og utbedringer. Det kan utføres lokale tiltak som forlenger brukstiden av ytterveggen/kledningen, dette må vurderes opp mot ønsket tilstand og hvilken langsiktige planer man har for boligen. For å gjøre en bedre vurdering bør man åpne konstruksjon for å se hva som skjuler seg bak synlige forhold.

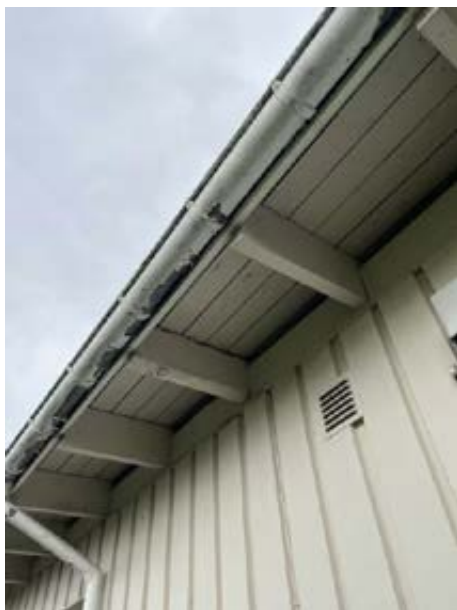
Mer enn halvparten av forventet brukstid er passert på renner/nedløp/beslag. Malings/folieflass registrert. Utvendige beslag og takrenner/nedløp bærer preg av slitasje og er modent for utskifting. Tilstandsgrad er satt ut fra synlige forhold og generelle opplysninger om alder. Vindskier bærer preg av slitasje og har råteskader.

Renner har skader og avflassing flere steder og har behov for utskifting

For å lukke avviket må det gjøres tiltak. Generelt behov for vedlikehold, oppgraderinger og utbedringer.

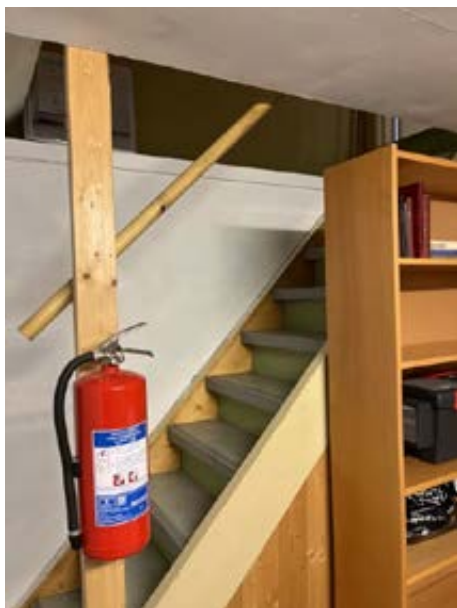
Manglende rekkverk. Nevnte forhold gis tilstandsgrad 3

Rekkverk må monteres for å lukke avviket.  
Håndløper bør monteres, men det var ikke krav på byggetidspunktet.  
Kostnadsestimat må sees i sammenheng med manglende rekkverk.  
For å lukke avviket må det gjøres tiltak

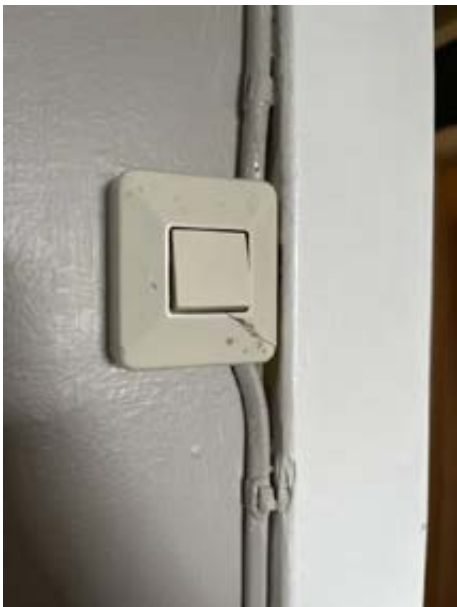
Sprekk i deksel på bryter

| Ved utbedring av mindre mangler og innhenting av dokumentasjon kan anlegget løftes fra TG3 til TG2. | |

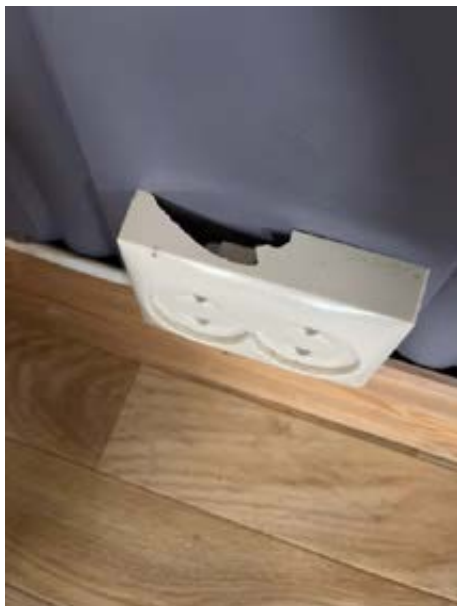
Sprekk i kontakt

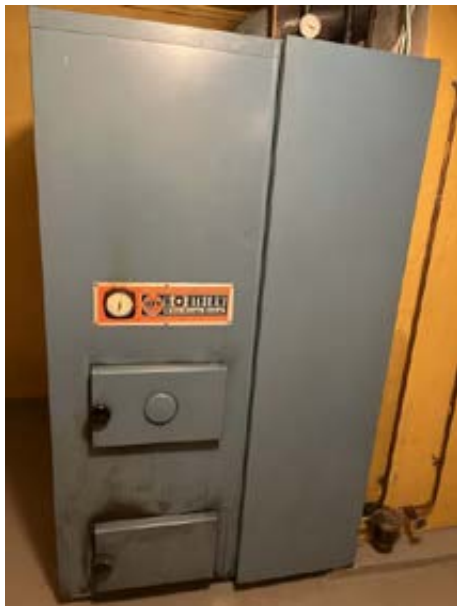
Eldre varmekjele.  
Eier opplyser om at det kan fyres med både ved og strøm

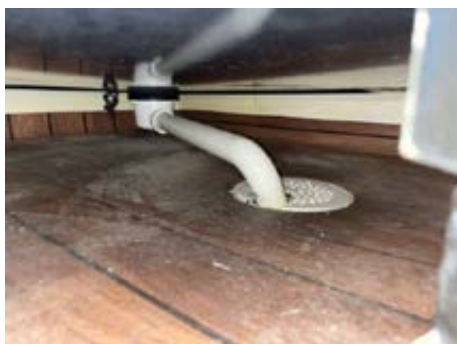
Sluk lokalisert under dusjkabinett
