# Kollia 21

# Tilstandsrapport

Befaringsdato: 31.07.2025

Rapportdato: 21.08.2025

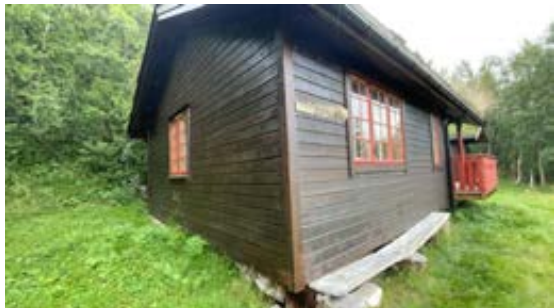
Oversikt

Bordkledning går stedvis nesten helt ned i terreng

- Lokal utbedring bør foretas for å øke avstanden mellom terreng og bordkledning.
  - Lokal utbedring må utføres.
  - Ikke behov for umiddelbare tiltak vedrørende lufting på kledning, det må gjøres om det skal byttes kledning eller om bruk av bolig endres, så må dette holdes under oppsikt.
  - Det bør monteres musebånd/sikring.
- Konsekvens: Det anbefales nærmere undersøkelser vedrørende omfang/eventuelle skader, samt foreta tiltak for at mus ikke skal komme inn i konstruksjon og føre til skade.

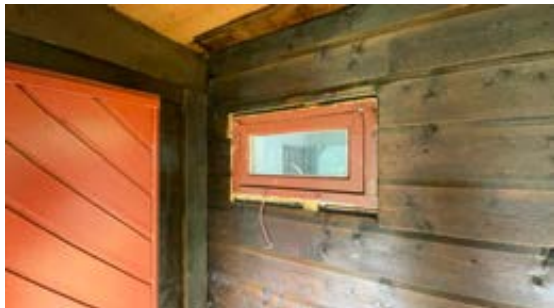
- Det er påvist avvik rundt innsettsdetaljer.
- Karmene i vinduer er slitte og det er sprekker i trevirket.
- Mangler beslag/vannbord under og over vindu. Vindu på gavelvegg mangler beslag.

Mangler tetting og omramning rundt vindu på toalett

- Det bør gjøres tiltak for å lukke avviket.
- Det bør monteres beslag på oversiden og undersiden av vinduene for å sikre at vann ledes ut fra vinduet og bygningskroppen. Det for å sikre mot mulig fuktinntregning. Ved utbedring må veggen kontrolleres for evt. skjulte skader som ikke var synlig under befaringen.

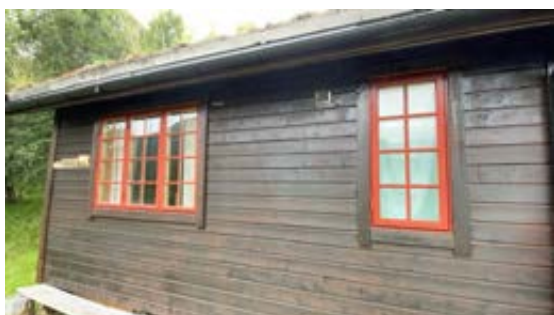
Vinduer på toalett og soverom.

Vinduer er montert uten vannbrett med risiko for vann inn i konstruksjonen. Vindu på hems tilfredsstillende ikke krav til sikker rømning

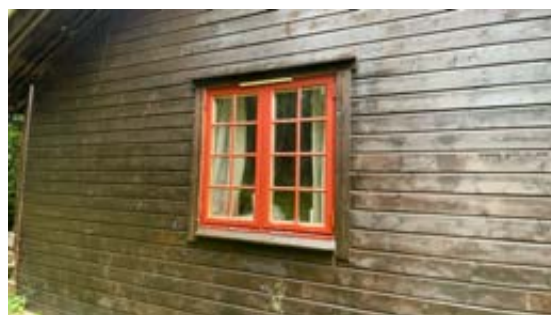
Vinduer på stue og vindfang.

Vinduer er montert uten vannbrett med risiko for vann inn i konstruksjonen.

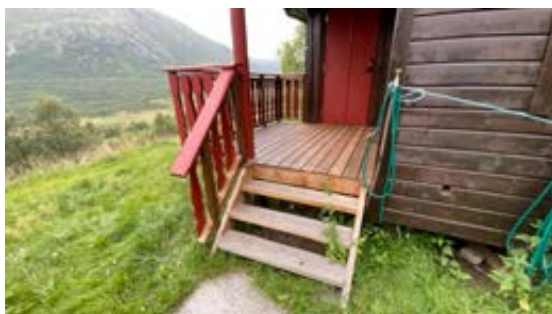
Oversikt

- Det er avvik:
- Trapp mangler håndløper på en side

- Tiltak:
- Håndløper må monteres for å lukke avviket.

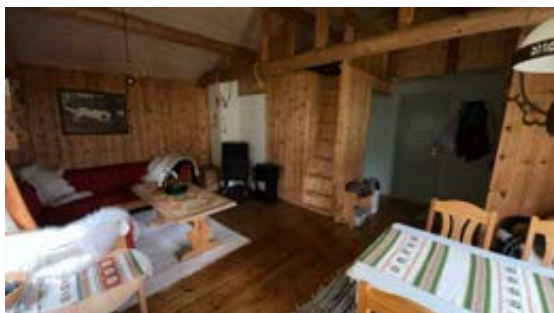
Oversikt stue

- Det er avvik:
- Noe overflateslitasje på tregulv og det er synlig sprekk i senter av stuegulv

Sprekke i gulv på stue.

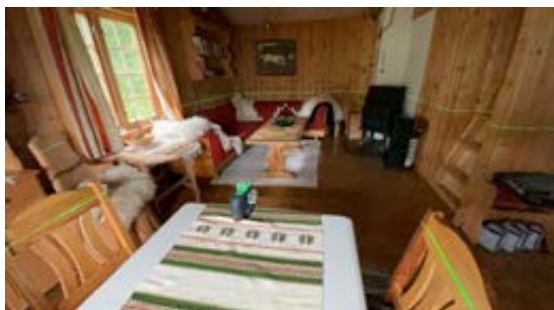
## 1. etasje

- Det er registrert symptom på sopp/råte.
- Målt høydeforskjell på mellom 10 - 20 mm innenfor en lengde på 2 meter. Tilstandsgrad 2 gis med bakgrunn i standardens krav til godkjente måleavvik.
- Målt høydeforskjell på over 20 mm innenfor en lengde på 2 meter. Tilstandsgrad 3 gis med bakgrunn i standardens krav til godkjente måleavvik.
- Målt høydeforskjell på over 30 mm gjennom hele rommet. Tilstandsgrad 3 gis med bakgrunn i standardens krav til godkjente måleavvik.

Plassering av laser ved kontroll av stue. Det er målt 31 mm høydeforskjell gjennom rommet. TG 3. Over en avstand på 2 meter er det målt 25 mm fra senter gulv ved sprekk i tregulv mot vedovn. TG 3

Kostnadsestimat: 50 000 - 100 000

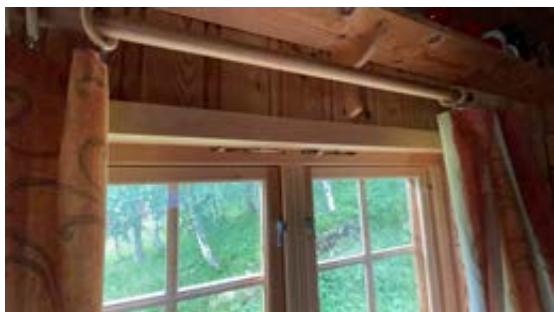
- Det er påvist avvik i ventilasjonsløsning i forhold til gjeldende krav på oppføringstidspunktet.
- Det er påvist mangelfull ventilasjon på ett eller flere rom i boligen.
- Det er kun en ventil i ett vindu på stue. Ventil er i tillegg tettet med papir ved befaringen så ventileringen er tilnærmet lik null.

Det er etablert ventil i vindu på stue som er tettet med papir. Ventil må monteres.

- Ventilasjonsløsningen må utbedres.
- Det bør etableres veggventiler/vindusventiler i alle oppholdsrom som ikke har det.
- Dårlig ventilasjon kan føre til opphopning av støv, muggsopp, fuktrelaterte partikler og forurensninger, som kan påvirke innemiljøet og helsen.
