# Nedste Nakken 10

Enebolig fra 1970 med rå utsikt i barnevennlig og etablert boligområde. Renoveringsbehov.

# Tilstandsrapport

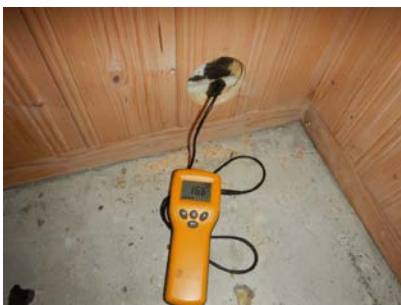
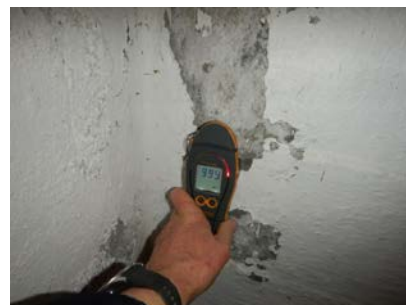
### KJELLER > VASKEROM

- Våtrommet har behov for omfattende oppgraderinger. For å sikre en løsning som oppfyller gjeldende krav, bør tettesjikt, sluk og røropplegg oppgraderes og dokumenteres.
- Manglende oppgradering av våtrommet medfører høy risiko for at konstruksjonene ikke vil tåle vanlig bruk av vann eller lekkasjer. Dette kan føre til fuktskader på tilstøtende konstruksjoner.

**Kostnadsestimat: 20 000 - 100 000**

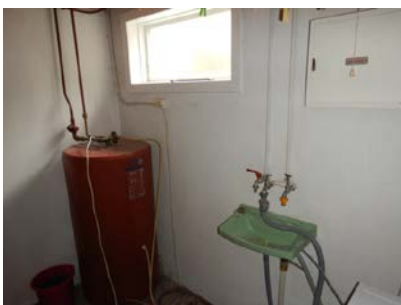
### KJELLER > VASKEROM

- Våtrommet må totalrenoveres. Alle forhold med tettesjikt, våtsone, sluk m.m. må dokumenteres.
- Manglende oppgradering av våtrommet medfører høy risiko for at konstruksjonene ikke vil tåle vanlig bruk av vann eller lekkasjer. Dette kan føre til fuktskader på tilstøtende konstruksjoner.

Kostnadsestimat: 100 000 - 200 000

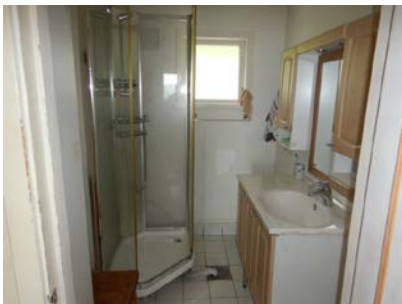
## 1. ETASJE > BAD

Det har tidligere vært boret inspeksjonshull i vegg i toalettrom mot våtsone på bad. Det er utført fuktmåling med Protimeter uten å avdekke unormale forhold.

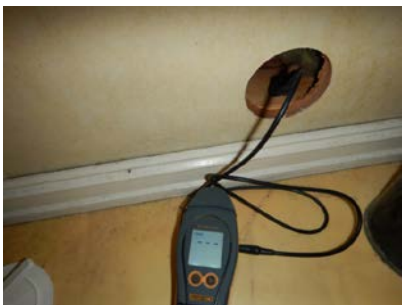
## KJØKKEN

- Det må påregnes lokal utbedring/utskiftning.

Det vil være påregnelig med lokale utbedringer.
