# Disenåvegen 1171

**Sjarmerende eiendom beliggende i landlige omgivelser ved Disenå i Sør-Odal kommune**

# Tilstandsrapport

## ENEBOLIG

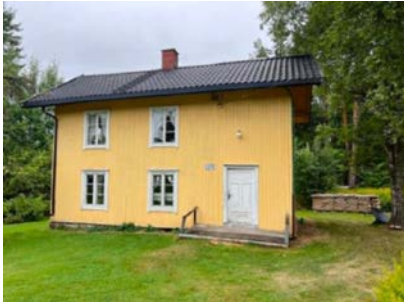
#### Vurdering av avvik:

Skorstein over tak må rives og mures opp på nytt, samtidig anbefales det også å undersøke skorsteinen videre nedover og eventuelt gjøre nødvendige utbedringer også her.

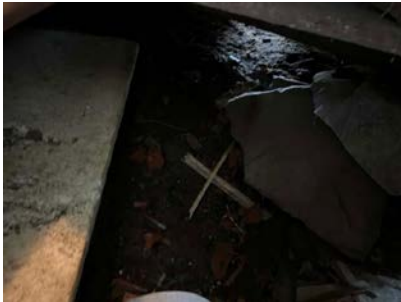
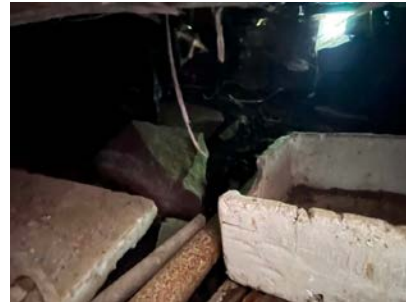
Vurdering av avvik: Det er umulig eller meget vanskelig å utføre en innvendig inspeksjon av hele krypkjelleren. Situasjonen er derfor uavklart. Krypkjeller regnes for å være en risikokonstruksjon som er utsatt for fukt- og råteskader i bunnsvill, trebjelkelaget og andre tilstøtende konstruksjoner, på grunn av fuktighet fra grunnen og kondensering ved temperaturforskjeller. Selv om det ikke er avdekket tegn på skader, betyr ikke dette nødvendigvis at det ikke foreligger skader i eller i forbindelse med krypkjelleren. I de deler av krypkjeller som er

inspisert (område ved luke) er det svært fuktig på gulv.

- Vær oppmerksom på denne risikoen, overvåk tilstanden og undersøk dette nærmere, helst med hjelp av en fagkyndig.
  - Man må påregne behov for tiltak for at kryp kjeller kan tørke opp.
- Man kan ikke utelukke at det allerede er råteskader i bjelkelag og bunnstokker som følge av dette.

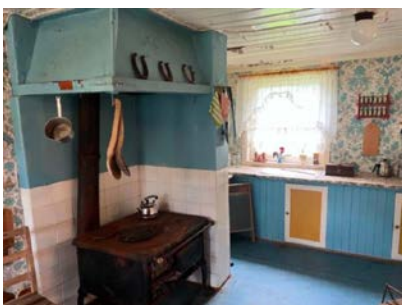
Vurdering av avvik: Det er påvist at overflater/kjøkkeninnredning har omfattende skader. Det er påvist knirk i større deler av gulvet

- Det anbefales å skifte ut eller utbedre skadet innredning. Det bør samtidig undersøkes om det foreligger underliggende årsaker til skadene, og disse må utbedres for å sikre en varig løsning.
- Det må foretas full utskiftning eller restaurering av overflater/innredning.
- Knirk i gulvet indikerer bevegelser eller svakheter i konstruksjonen. Dette kan føre til økt slitasje, redusert komfort og i noen tilfeller videre utvikling av skader.
- Det anbefales å undersøke årsaken til knirken, herunder kontroll av oppbygning og innfesting i gulvkonstruksjonen. Eventuelle svakheter bør utbedres for å sikre en stabil og varig løsning.
