# Hundvikveien 9

# Tilstandsrapport

## ENEBOLIG

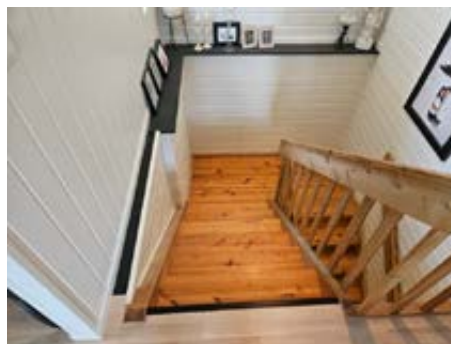
### Vurdering av avvik:

Det er etablert håndløper/rekkverk kun på yttersiden av trappeløpet.

- Det anbefales å montere håndløper langs trappeløpet for å bedre sikkerhet og tilgjengelighet.

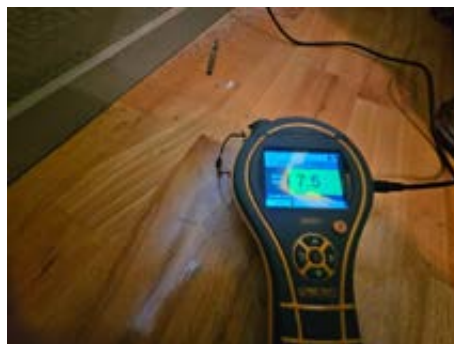
Kontrollen er utført fra tilstøtende rom eller fra undersiden av konstruksjonen, i et område hvor det erfaringsmessig er størst risiko for fuktpåvirkning. Dette er en anerkjent metode for å kontrollere fuktinnhold og avdekke eventuelle symptomer på fuktskader i skjulte konstruksjoner.

Det ble målt et fuktinnhold på 7 %, noe som vurderes som tørt. Generelt anses verdier opp til ca. 15 % som tørre, mens vedvarende fuktinnhold over ca. 17–18 % kan gi risiko for utvikling av råte- og muggsopp.
