Storsteinmyra 4

LANGEVÅG

Flott enebolig med rolig og familievennlig beliggenhet | Balkong og terrasse | Pent uteområde

Tilstandsrapport

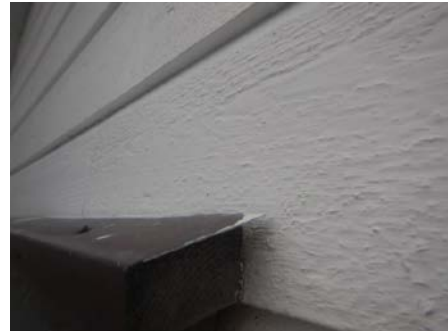
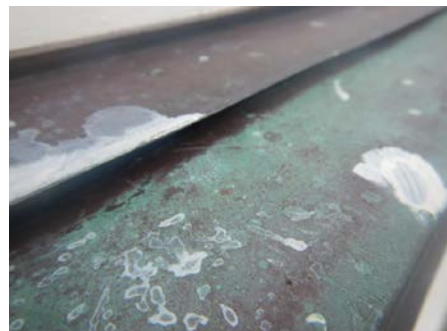
TG 3 Vinduer

· Det er påvist vinduer med fukt/råteskader.

· Karmene i vinduer er slitte og det er sprekker i trevirket.

Det bør foretas utskifting eller utbedring av vinduer med fukt- og råteskader, samt vinduer med punkterte eller sprukne glassruter, for å hindre videre forringelse og redusere risiko for fuktskader i omkringliggende konstruksjoner. Manglende eller utilstrekkelige beslag bør utbedres for å sikre tett løsning og forhindre vanninntrenging. Pakninger bør kontrolleres og eventuelt skiftes ut for å opprettholde god tetthet og funksjon. Vinduer av denne alder har begrenset levetid, og det må påregnes løpende vedlikehold og utskifting etter behov for å unngå økte vedlikeholdskostnader og redusert komfort.

Kostnadsestimat: 100 000 - 200 000

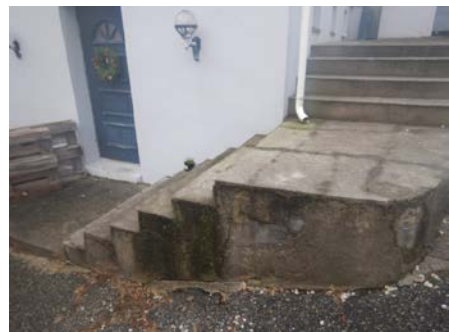
Avvik: · Det er ikke montert rekkverk.

Rekkverk og håndlister bør monteres på alle utvendige trapper for å lukke avviket og redusere risikoen for fallskader. Manglende rekkverk og håndlister på eldre trapper øker faren for personskaade, spesielt for barn, eldre og bevegelseshemmede. Vedlikehold må påregnes grunnet alder.

Kostnadsestimat: 20 000 - 100 000

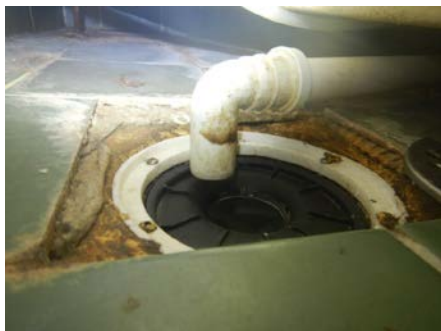
LOFT > BAD

! TG 3 Overflater Gulv

Nytt tettesjikt/membran når gulv utbedres.
Konsekvens er fukt/råteskader.

Kostnadsestimat: 20 000 - 100 000

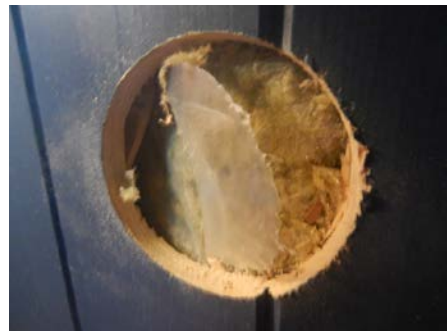
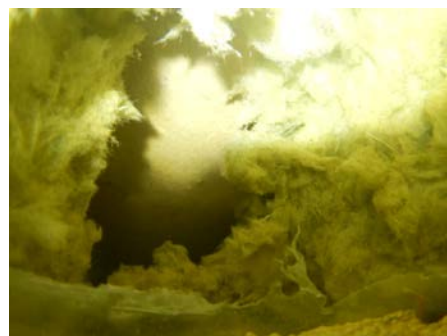
Bad med flislagte vegger og med membran skal det ikke være plast bak veggplater siden det da blir 2 dampette sjikt. Dette kan medføre skade/kondens.

Plast bak veggplater på bad må/bør fjernes ved neste oppgradering.
Plast bak veggplater kan føre til fukt/kondens i vegg og fuktskader.

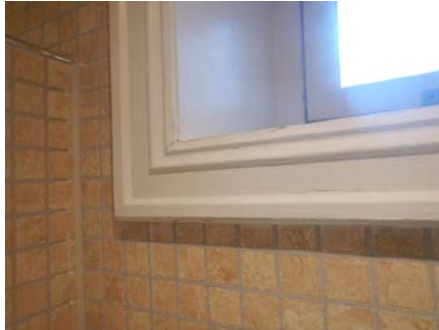
UNDERETASJE > BAD

TG 2 Overflater Gulv

Til tross for avviket i fall/høydeforskjell til sluk, vil gulvet fortsatt kunne lede vann mot sluket, men med redusert effektivitet. Dette kan potensielt øke risikoen for vannansamling i enkelte områder av badet.

- Selv om bom eller hull lyd ikke alltid er et umiddelbart problem, bør det overvåkes nøye før eventuell utvikling i sprekker i flisfuger e.l. oppstår. Dette må en foreta tiltak for, for å begrense utviklingen.

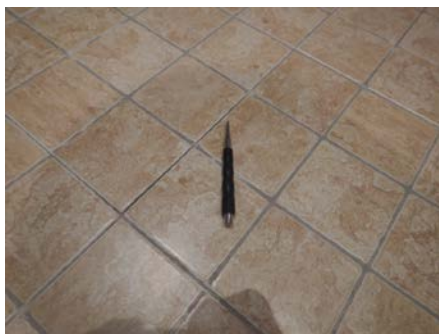
UNDERETASJE > BAD

TG 2 Sluk, membran og tettesjikt

Manglende dokumentasjon på våtrommets tettesjikt gir en usikkerhet rundt våtrommets tetthet/fremtidig funksjon. Innhent dokumentasjon (om mulig) ellers pass på bruken/jevnlig kontroll. Skader kan oppstå ved endret bruk.

- Overvåk tilstanden jevnlig. For å få tilstandsgrad 0 eller 1 må slukløsningen skiftes ut og sannsynligvis må også membransjiktet skiftes/utbedres. Det er imidlertid vanskelig å si noe om tidspunktet for når dette er nødvendig.
- Det må gjøres nærmere undersøkelser. Manglende membran/tettesjikt medfører risiko for lekkasjer og fukt i konstruksjonen.

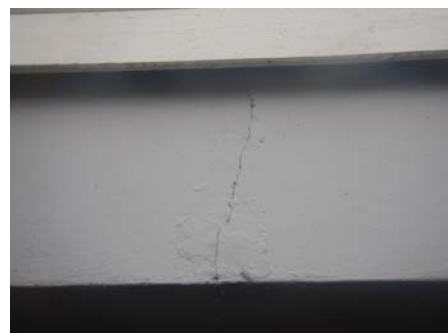
Punktet må også sees i sammenheng med drenering og rom under terreng.

Det kan ikke utelukkes noe vedlikehold av grunnmur ved utbedringer av drenering/fuktsikring.
