Jensvikvegen 57

SKODJE | ÅLESUND

Unik og idyllisk fritidseiendom med flott sjøutsikt og plass til hele storfamilien | 3 anneks | Skjermet beliggenhet

Tilstandsrapport

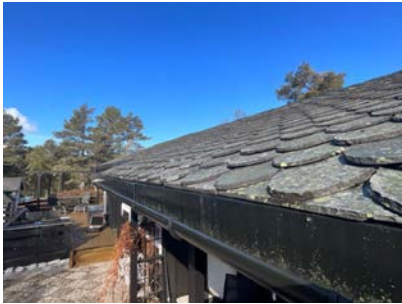
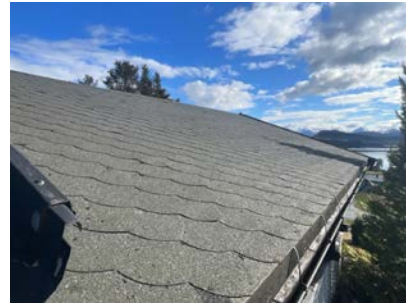
TG 2 Nedløp og beslag

Det er registrert rust på flere av beslagene.

Det bør utbedres tilfredsstillende bortledning av vann fra taknedløp ved grunnmur for å unngå fuktskader på konstruksjonen.

Rustne beslag bør skiftes ut eller utbedres for å forhindre videre korrosjon og redusert levetid, samt for å unngå lekkasjer og følgeskader på bygget.

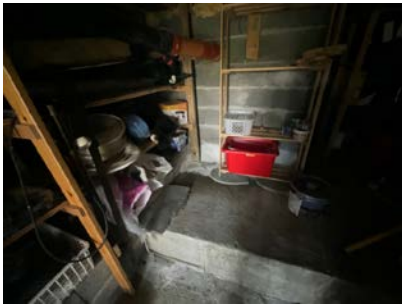
Det er påvist indikasjoner på noe fuktgjennomtrenging inn i kjellermur.

Det er observert fuktmerker på betonggulvet, og eier informerer om fuktinnslag ved kraftig nedbør.

Vann trengte inn i bod, synlig fukt på betong under befarings

Det anbefales å iverksette tiltak for å redusere fuktinnslag, for eksempel ved å forbedre drenering og ventilasjon.

Unngå lagring av organiske materialer eller gjenstander som kan ta skade av fukt i kjelleren, da det fuktige miljøet kan føre til mugg- og råteskader samt redusert innemiljø.

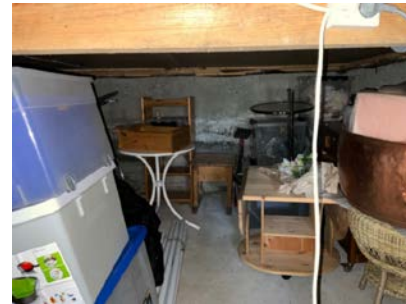
Det er observert fuktinnslag og saltutslag i kjeller.

Synlig saltutslag

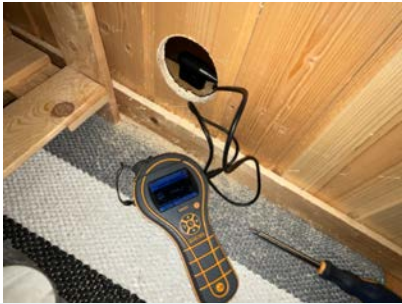
KJØKKEN

Det er påvist fuktskjolder i overflater.

Det er observert fuktskjolder rundt avløpet som går inn i veggene under vasken.

Ved befaring ble det ikke målt forhøyet fukt rundt fuktskjoldene.

Eier har opplyst at det tidligere har vært en lekkasje på avløpsrøret, som nå skal være utbedret.

Eier har informert at skadeårsak er utbedret. Det anbefales å utbedre platen med fuktskjolder for å hindre videre skadeutvikling.

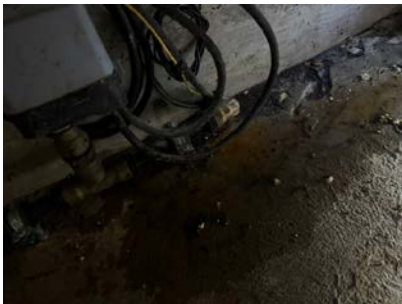
Det er registrert drypplekkasje fra et rør i kjelleren. Mer enn halvparten av forventet brukstid er passert på de innvendige vannledningene.

Drypplekkasje fra vannrør i kjeller.

Kostnadsestimat gjelder bare for lokal utbedring av drypplekkasje fra vannrør i kjeller.

Kostnadsestimat: Under 20 000
