Fagerlivegen 25

MOLDE

Befaringsdato: 29.09.2025

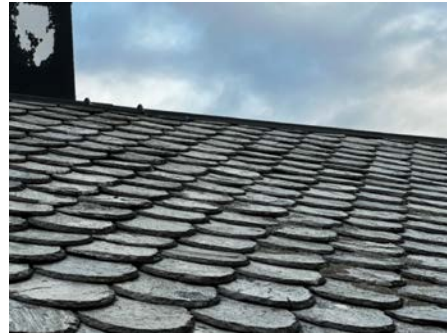
Store åpninger mellom skifersteiner stedvis. I 2023 var det lekkasje i taket, i følge av dette ble det også fuktskadet innvendig tak i soverommet lengst sørvest. Symptomer på slitasje og elde er registrert. TG2 er valgt for å belyse at bygningsdelen har en alder og tilstand som tyder på behov for tiltak i nær fremtid. Det anbefales å legge om taket med ny undertaksebelegg, sløyfer, lekter. Det er ikke nødvendig å skifte skifer steiner av god kvalitet så sant de kan brukes på nytt. Eventuelt legge ny taktekking som for eksempel taktekking av decra eller powertekk som vil være en rimeligere alternativ fremfor å omlegge skifertaksstein som er tidkrevende arbeid. Taket er over 70 år gammelt, teknisk levetid for skifer takstein er satt til 50-80 år. Taktekking og undertak har passert forventet og teknisk brukstid og må påregnes utbedres innen kort tid.

Oversiktsbilde, det er registrert flere en 3 steiner som har store åpninger.

Kombinasjon av alder og materialer tilsier umiddelbare tiltak. Alder og tilstand indikerer at taket nærmer seg slutten av sin funksjonstid. Restlevetiden er lav og usikker, det må påregnes økte vedlikeholdskostnader samt risiko for skader dersom tiltak utsettes. Det anbefales å planlegge for fremtidig utskifting eller rehabilitering av taktekking og undertak.

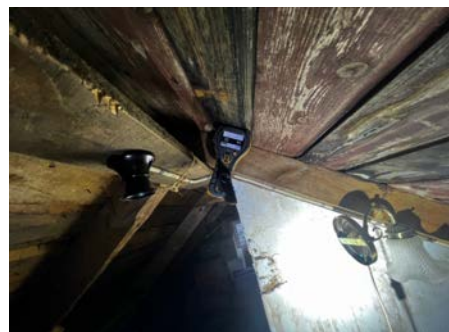
Fuktmåling, 9,8 vektprosent er tørt.

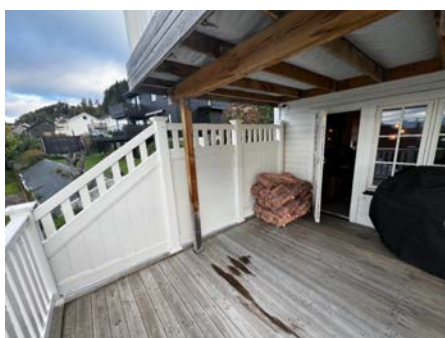
Det er ikke montert takrenner og nedløp på TIL-TAK duk/dreneringssystem under veranda. Dette medfører at vannet ikke ledes kontrollert bort, men renner fritt ned på konstruksjonen og terrassen under. I tillegg er det registrert lekkasje i dreneringssystemet.

Bilde visert det er lekkasje i dreneringssystemet.

Det bør monteres takrenner og nedløp på TIL-TAK systemet slik at vann ledes bort på en kontrollert måte. Lekkasje punkt i systemet bør lokaliseres og utbedres for å sikre tett konstruksjon. Manglende bortledning av vann og lekkasjer gir økt fuktbelastning på konstruksjonen under, noe som kan redusere levetiden til terrassegulv spesielt. Dette øker risikoen for råtedannelse og misfarging.

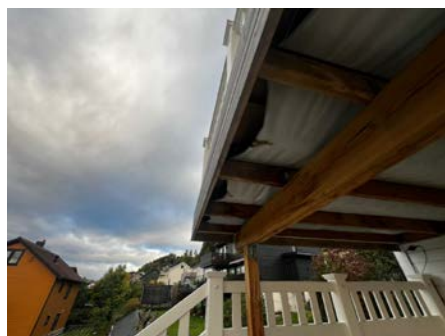
Det er ikke etablert takrenne/taknedløp på dreneringssystemet.

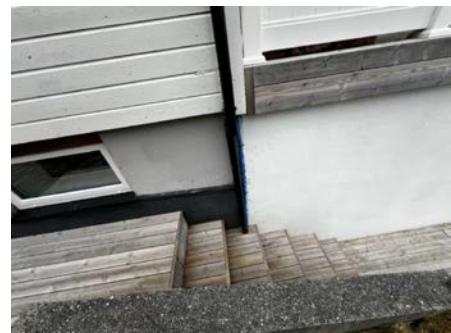
I dette området/overgang mellom eksisterende del og tilbygg det er påvist fukt.

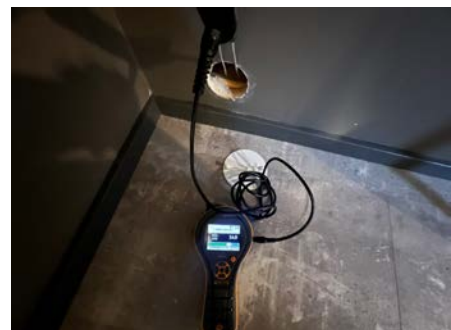
14,9 vektprosent.

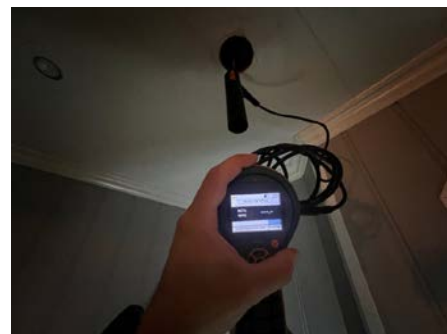
Hulltaking og fuktmåling, ingen fukt eller andre avvik registrert i borehull. Hull blir blendet forsvarlig.

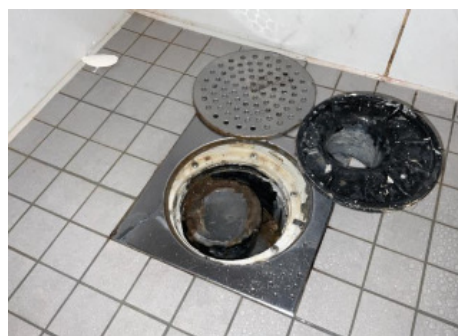
Sluk.
